06 ŞUBAT 2023

# KAHRAMANMARAŞ (PAZARCIK $M_w = 7.7$ VE ELBİSTAN $M_w = 7.6$ )

DEPREMLERİ VE ARTÇILARINI, SAHA GÖZLEMLERİNİ, YAPISAL HASARLARI  
VE İLERİYE YÖNELİK ÖNERİLERİ İÇEREN

## DEĞERLENDİRME RAPORU

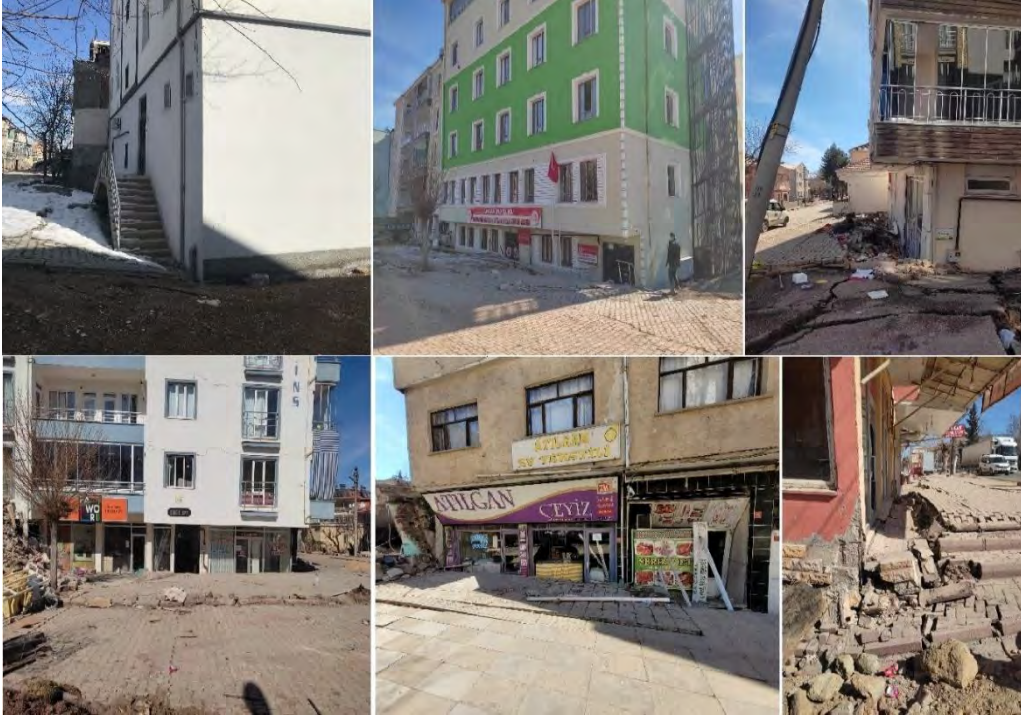
Şekil 56. Adıyaman Gölbaşı'nda zemin hasarı sonucu oluşan üniform bina oturmaları

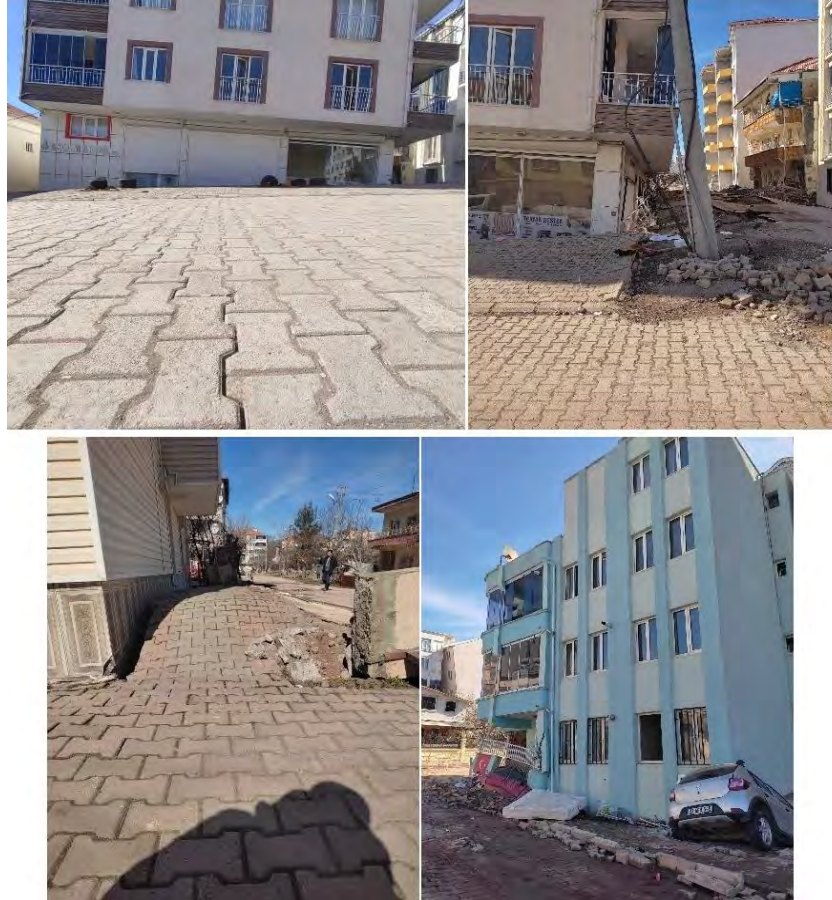
Şekil 57. Adıyaman Gölbaşı'nda zemin hasarı sonucu oluşan farklı oturmalar

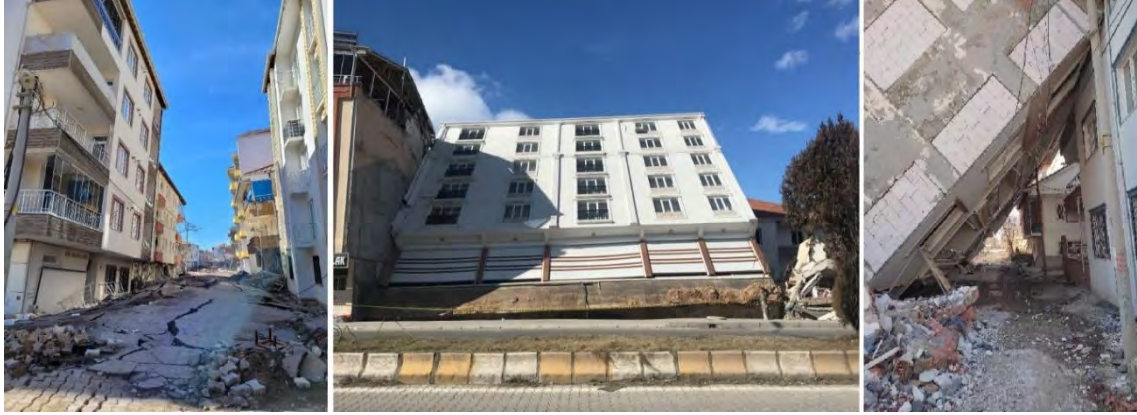
Şekil 58. Adıyaman Gölbaşı'nda zemin hasarı sonucu oluşan eğilme ve devrilmeler

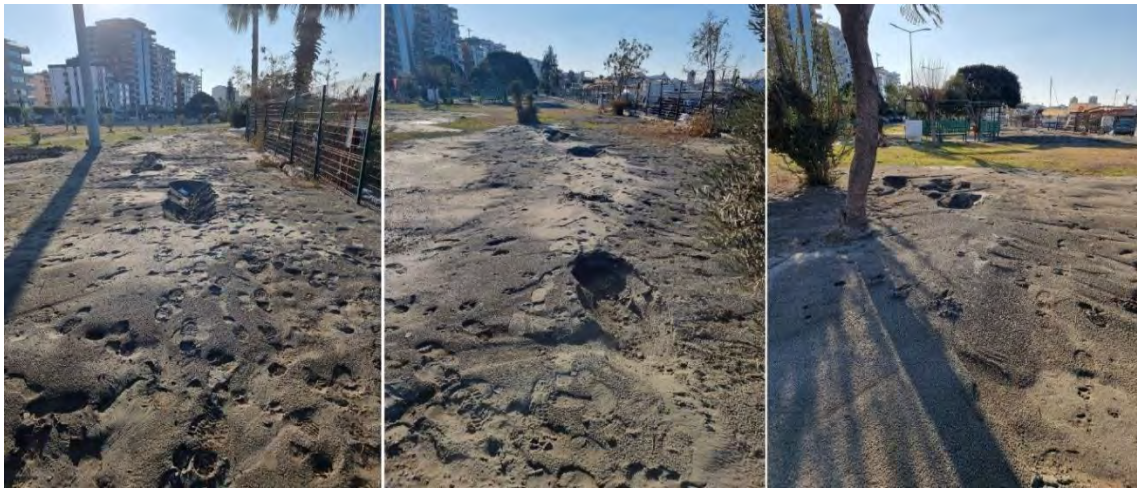
Şekil 59. Hatay İskenderun'daki kum çıkışları

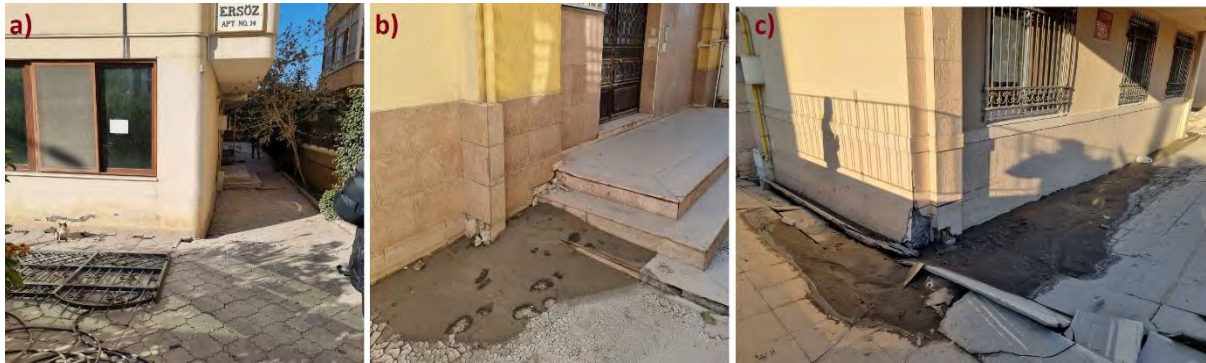
Şekil 60. Hatay İskenderun'da sıvılaşma nedeni ile kum çıkışları ve yapı oturmaları

Sıvılaşma kaynaklı yapı hasarlarının en yoğun gözlemlendiği yer Hatay'ın İskenderun ilçesi olmuştur. Jeoloji Mühendisleri Odası 2021 yılında yayınladığı rapor çalışmasında Hatay'ın kent merkezi olan Antakya'nın alüvyon zemin üzerinde olduğunu, yerleşimin neredeyse tamamı alüvyon üzerinde yer alan bir bölgede olduğunu ifade etmiştir (TMMOB, 2021). Ayrıca Korkmaz (2006) yaptığı çalışmada Antakya için zayıf zemin koşulları sebebi ile olası bir depremde, zemin büyütmesi, sıvılaşma, kopma, oturma ve heyelanlara bağlı zemin problemlerine dikkat çekmiştir (Korkmaz, 2006).

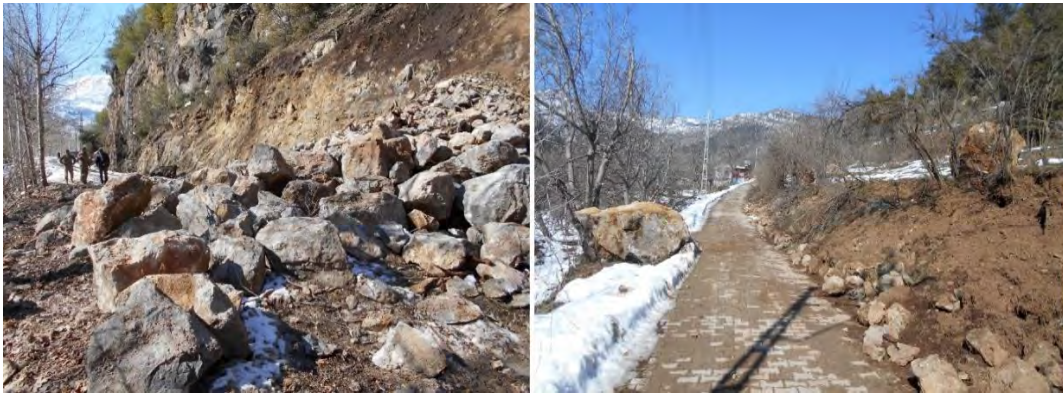
Şekil 61. Gaziantep İslâhiye Kökçü Mahallesi yolu üzerindeki kaya düşmeleri

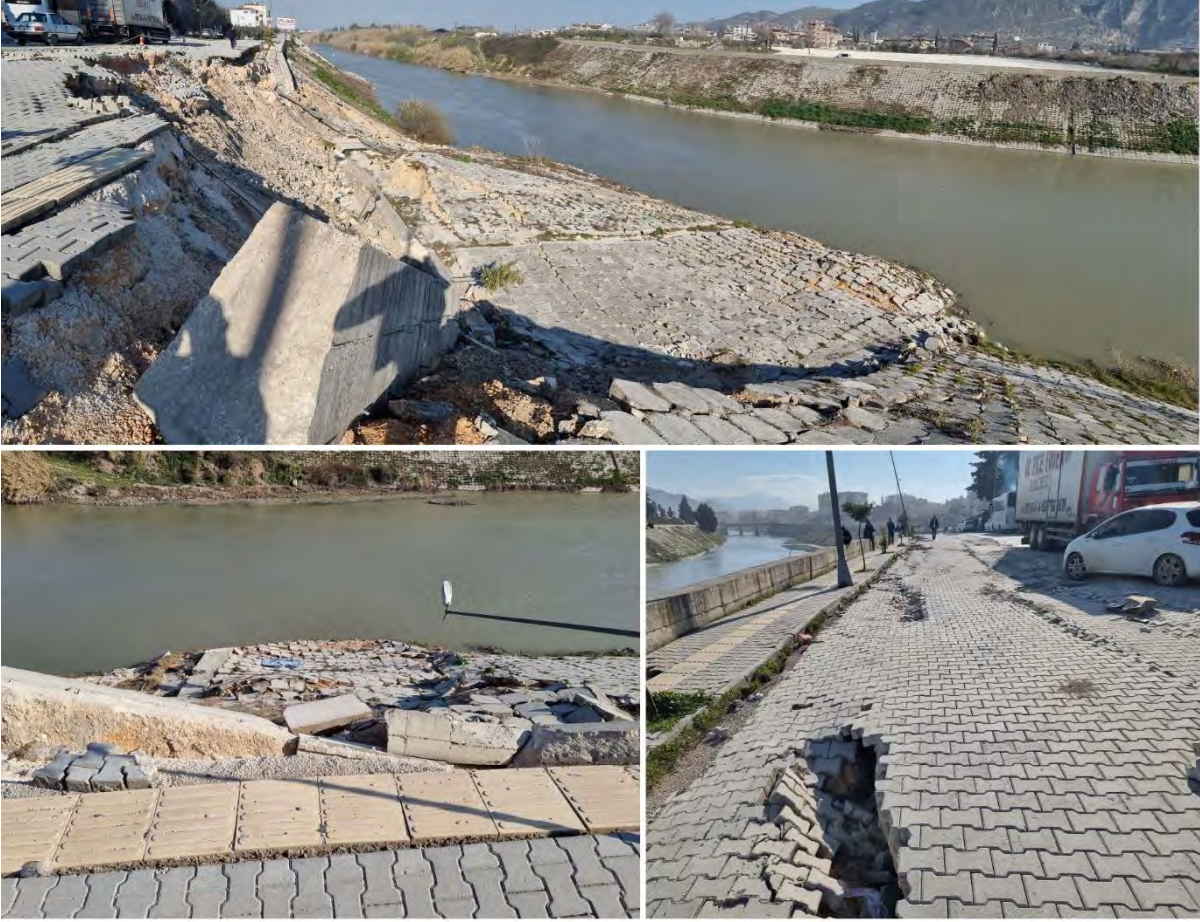
Hatay'ın Altınözü ilçesine bağlı Tepehan Mahallesi'nde ise büyükçe bir arazinin yaklaşık 50 metre Kuzey- Kuzeydoğu yönüne doğru hareket ettiği gözlemlenmiştir (Şekil 63). Oluşan 20-30 metrelik yarınc incelendiğinde, sedimanter kökenli kayaların ortamı temsil ettiği belirlenmiştir. Burada tabaka düzlemlerinin, hareketin meydana geldiği yöne doğru eğimli olduğu düşünülmektedir. Şekil 64'te ise Hatay'ın Antakya ilçesindeki kanal koruma kaplamalarında meydana gelen heyelanlar gözlemlenmektedir. Görüldüğü üzere oluşan heyelanlar sonucunda yol dolgusunda aşırı deplasmanlar oluşmuştur.

Şekil 64. Hatay Altınözü Tepehan Mahallesi'nde oluşan kitle hareketi

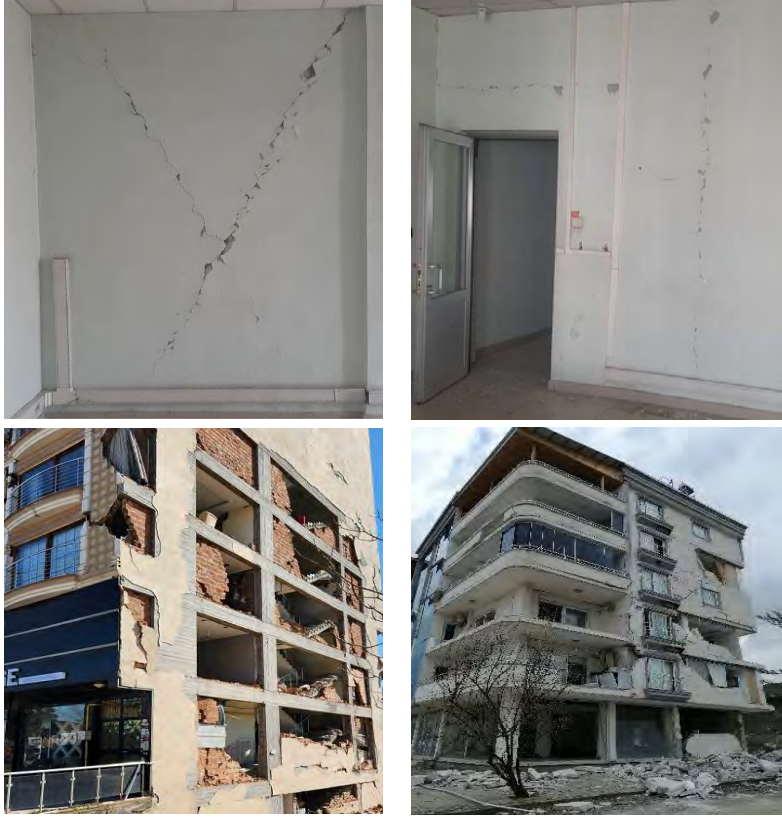
Betonarme yapılarda bölme duvar olarak kullanılan dolgu duvarlarda, düşük dayanımlı malzemelerin kullanılması duvarda daha çabuk çatlamalara ve hasarlara sebep olmaktadır. Genellikle “X” şekline benzetilen diyagonal çatlaklar oluşur ve sıvalarda dökülmeler meydana gelir. Tespit edilen duvar hasarları Şekil 69’da verilmektedir.

Şekil 69. Zayıf dolgu duvar hasarları

Dolgu duvarlarda meydana gelen hasarlarda taşıyıcı sistem seçimi önemli rol oynamaktadır. Ayrıca duvarların yüksekliği ve genişliği de duvarlarda oluşacak çatlakların büyümesinde etkili olarak kısmi yıkılmalara sebep olabilir. Kapı ve pencere boşluklarının çevresinde duvarlarda kopmalar ve kısmen devrilmeler yaşanabilir. Uygun malzeme seçimi ve güçlendirme sıvaları ile dolgu duvarların deprem sırasında hasar almalarının önüne geçilebilir.

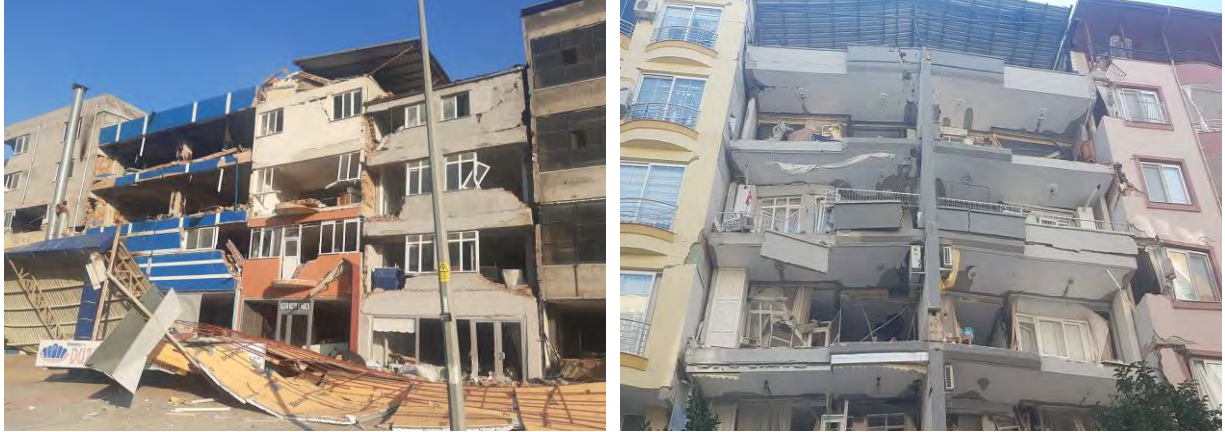
**Şekil 71.** Bitişik nizam yapılarda meydana gelen hasarlar

Ülkemizde genellikle sınırlı arazi kullanımı ve ekonomik nedenlerden dolayı bitişik nizam yapılaşmayı sıklıkla görmekteyiz. Ancak bu yapılar arasında yeterli boşluk bırakılmaması durumunda, binaların yatay hareketlerinin birbirleri üzerinde yıkıcı etkileri olabilmektedir. Deprem sırasında bu yapıların birbirinden bağımsız çalışmasını sağlamak için derz boşluklarının yönetmeliklere uygun şekilde bırakılması önemlidir. Derz boşluklarının yeterli olmadığı durumlarda, deprem etkisi ile çarpışan yapılarda yıkıcı hasarlar oluşabilmektedir. Komşu yapıların kat yüksekliklerinin farklı olması durumunda uygulanan yatay kuvvet diğer yapının kolon-kiriş birleşim noktası yerine kolon orta noktasına etki edecek ve ağır hasara sebep olacaktır. TBDY-2018’de bırakılacak derz boşlukları ile ilgili detaylar verilmektedir. Kahramanmaraş Pazarcık ve Elbistan depremlerinde tespit edilen bitişik nizam yapılarıdaki hasarlar Şekil 71’de verilmektedir.

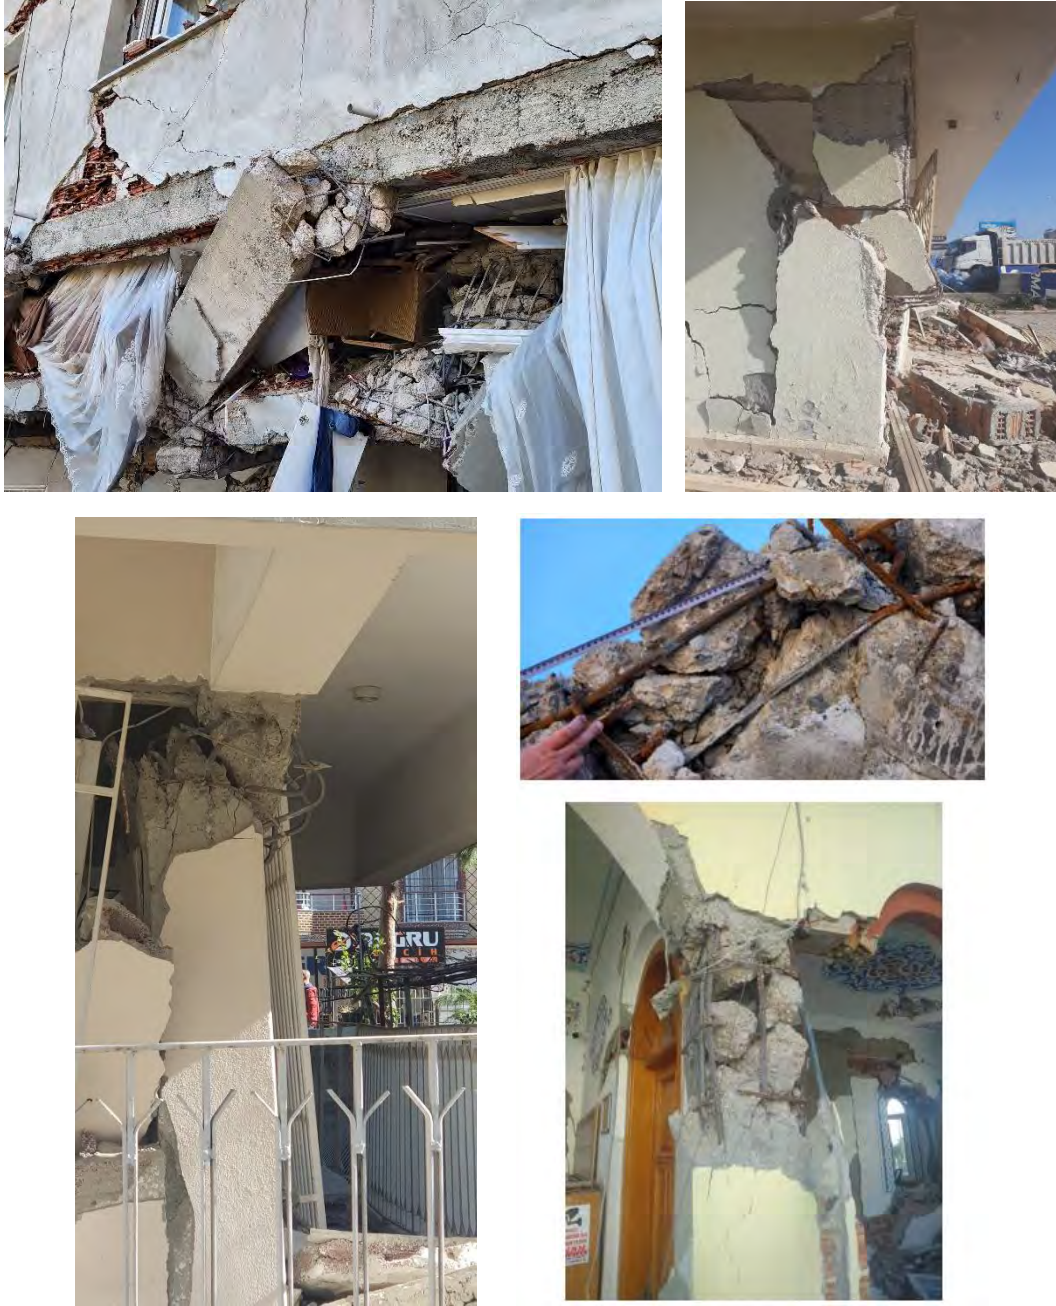
Yönetmelik şartlarına uymayan ve yetersiz enine donatı kullanılması durumunda boyuna donatıların etrafındaki kabuk beton dökülmekte ve boyuna donatılar dış tarafa doğru burkulmaktadır.

**Şekil 72.** Yetersiz enine donatı kullanımının neden olduğu hasarlar

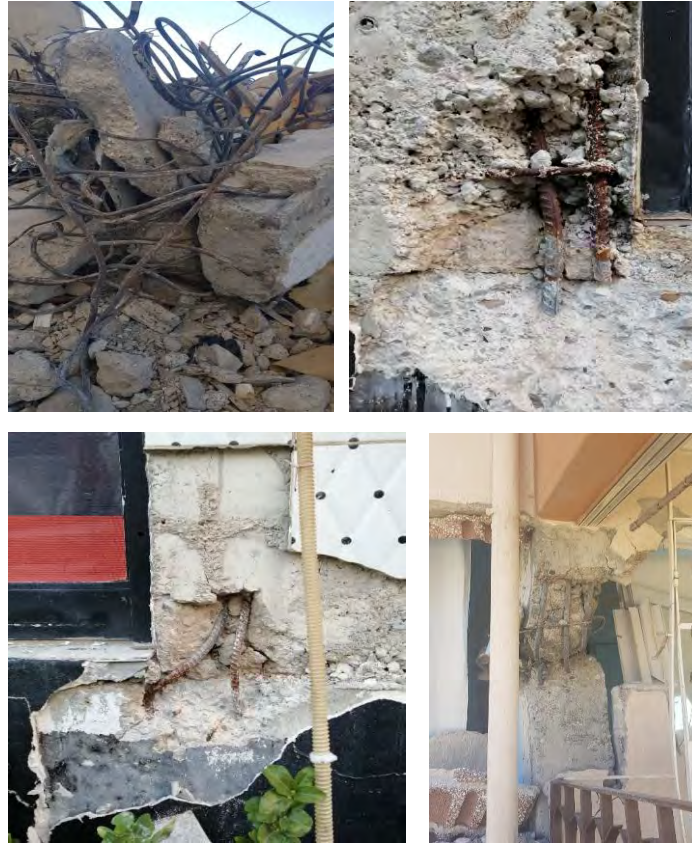
Şekil 77. Nervürsüz donatı ve korozyonun etkilediği duruma ait görseller

Beton ve donatı arasındaki aderansın zayıflamasına ve betonarmenin kendisinden beklenen davranışı olumsuz etkileyen bir diğer faktör ise donatının korozyona maruz kalmasıdır. Korozyon, çeşitli etkiler sebebiyle donatının niteliğini kaybetmesi olarak tanımlanabilir. Bu etki sebebiyle donatılar kesit kaybına uğrayarak hem kesit alanları hem de taşıma kapasiteleri zamanla azalmaktadır. Özellikle kötü beton kalitesine sahip, yeterli beton örtüsü bulunmayan ve kaliteli su yalıtımının yapılmadığı yapılarda geçirimsizliğin fazla olması sonucunda donatılar korozyona uğramaktadır. Korozyon sonucunda beton örtü tabakasında donatılara paralel olarak çatlaklar ve kütle betonunda kopmalar, ayrışmalar gözlemlenmektedir. Geçmiş depremlerdeki saha gözlemleri sonucunda olduğu gibi bu deprem bölgelerinde yapılan saha gözlemlerinde de nervürsüz donatı kullanımının ve donatı korozyonunun betonarme yapısal elemanlarda hasarlara sebep olduğu görülmüştür (Şekil 77).

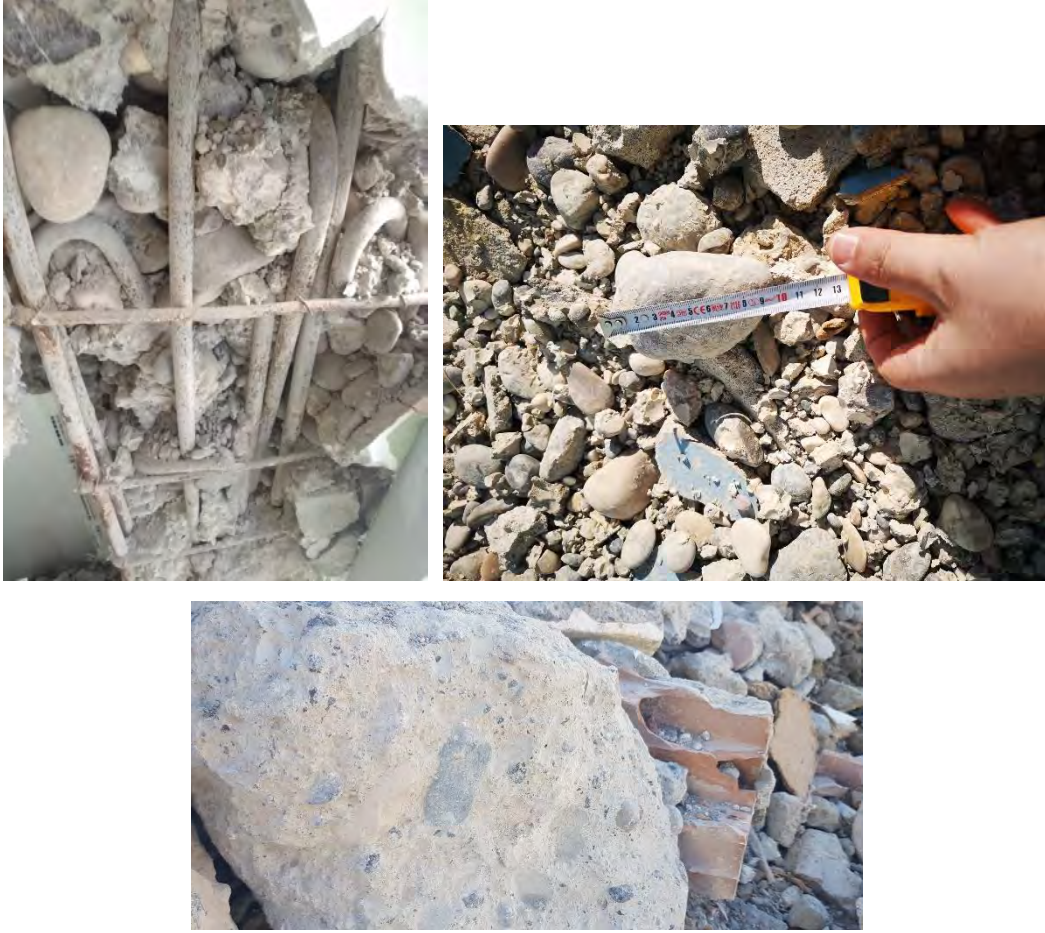
**Şekil 78.** Düşük beton kalitesine ait görseller

kullanılabilecek minimum beton sınıfı C25'e yükseltilmiştir. Beton kalitesi ile alakalı yönetmeliklerde limitler bulunmasına rağmen geçmiş depremlerde hasar gören veya yıkılan binalardan alınan örnekler incelendiğinde beton kalitesinin belirlenen limitlerin altında kaldığı tespit edilmiştir. Özellikle betonu oluşturan malzemelerin uygun oranlarda karıştırılmaması, beton üretiminde kullanılacak uygunlukta ve granülometride agregaların seçilmemesi, yeterli ve nitelikli vibrasyonun uygulanmaması gibi sebepler betonun belirlenen limitlerin altında kalmasına sebep olmaktadır. Ayrıca bu etkiler betonu oluşturan malzemelerin birbirinden ayrılmasına ve betonun homojen yapısının kaybolmasına sebep olmaktadır. 6 Şubat 2023 Kahramanmaraş Pazarcık ve Elbistan depremleri sonrasında yapılan saha gözlemleri sonucunda daha ziyade eski yapılarda betonlarda agrega seçiminin ve tane boyut dağılımlarının gelişigüzel hazırlanmış olması, taşıyıcı elemanların bazılarında segregasyonların meydana gelmesi ve betonların içerisinde yabancı maddeler (kâğıt, odun vb.) bulunması sebebiyle beton kalitesinin de düşük olduğu tespit edilmiştir (Şekil 78).

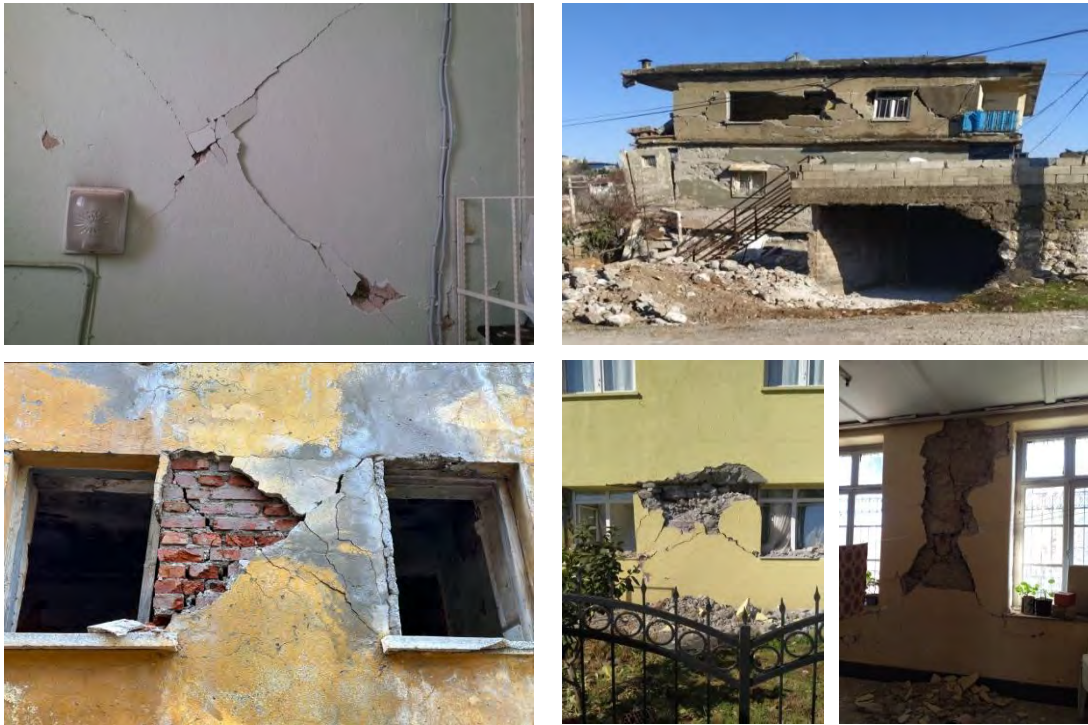
Şekil 88. Yığma duvarlarda kayma gerilmelerinden kaynaklı diyagonal çekme çatlakları (Gaziantep İli, İslahiye İlçesi ve Hatay İli)

Saha incelemeleri sırasında yığma binalarda düzlem içi ve düzlem dışı kuvvetlerden kaynaklı yoğun hasar ve/veya göçme meydana geldiği gözlemlenmiştir. Düzlem içi kuvvetler altında düşey yük etkisindeki yığma duvarlarda kesme kuvvetleri oluşur. Bu kuvvetler zayıf taşıyıcı duvarlarda eğik çatlaklar oluşturmuştur. Ayrıca boşluk aralarındaki dar duvarların alt ve üst uçlarında eğilme çatlakları meydana gelmiştir (Şekil 88).

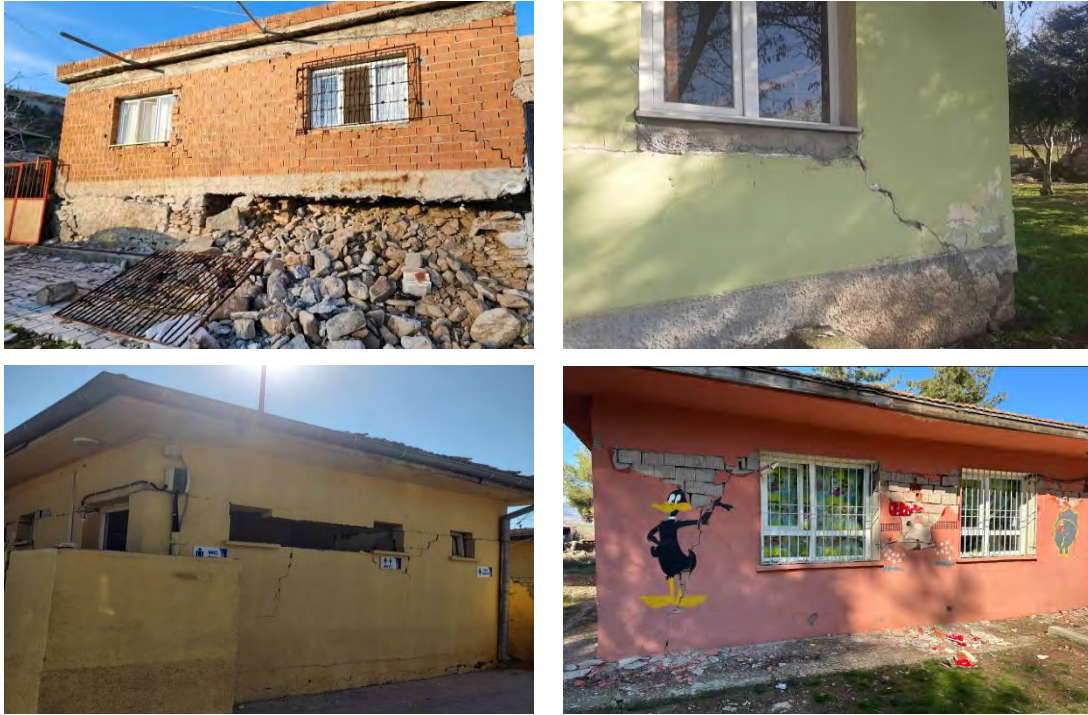
**Şekil 89.** Bazı yığma binalarda düzlem içi kuvvetlerden kaynaklı gelişen diyagonal çekme çatlakları (Gaziantep İli İslahiye İlçesi ve Hatay İli)

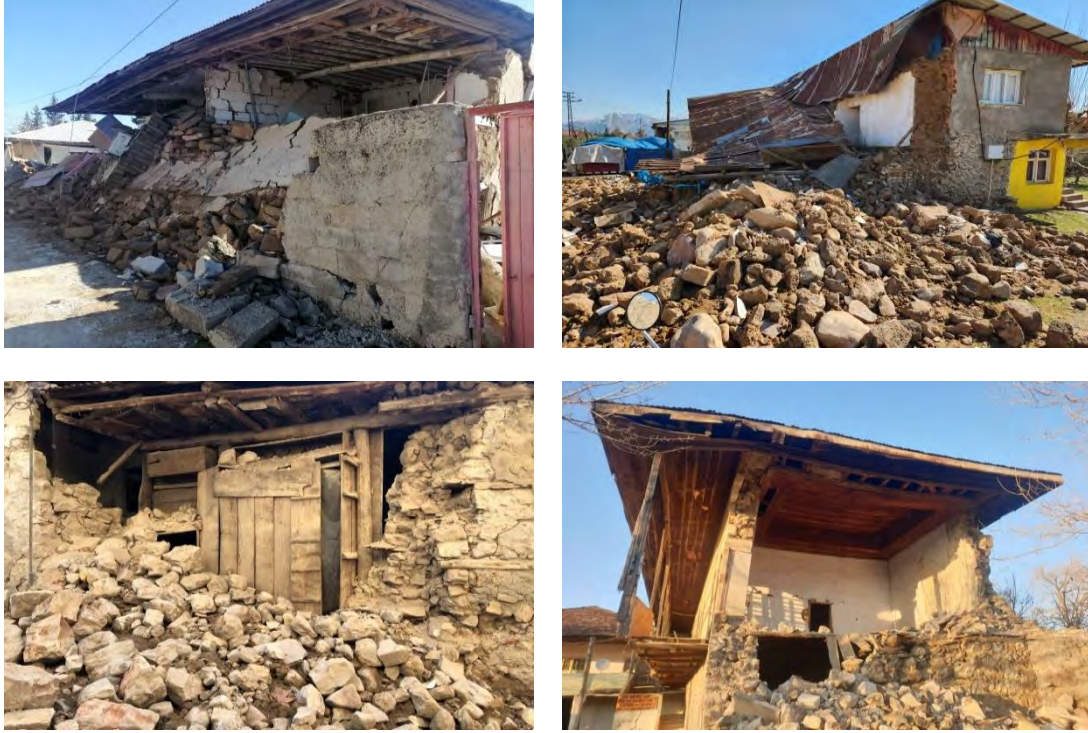
Şekil 92. Rijit diyafram davranışından yoksun bazı yığma binalar (Gaziantep İli İslahiye İlçesi ve Kahramanmaraş İli)

Rijit diyafram davranışından yoksun yığma binalarda duvarların düzlem dışı kapasitesi duvarların birbirine bağlanma detayına bağlı değişir. Bağlantıların zayıf olması durumunda duvar köşe birleşiminde kolaylıkla hasarlar gelişir. Bu hasarlar neticesinde duvarlar birbirinden bağımsız çalışarak düzlem dışı devrilme eğiliminde olur. Şekil 93'te saha gözlemleri sırasında devrilme kaynaklı tespit edilen bazı yığma bina hasarları verilmiştir.

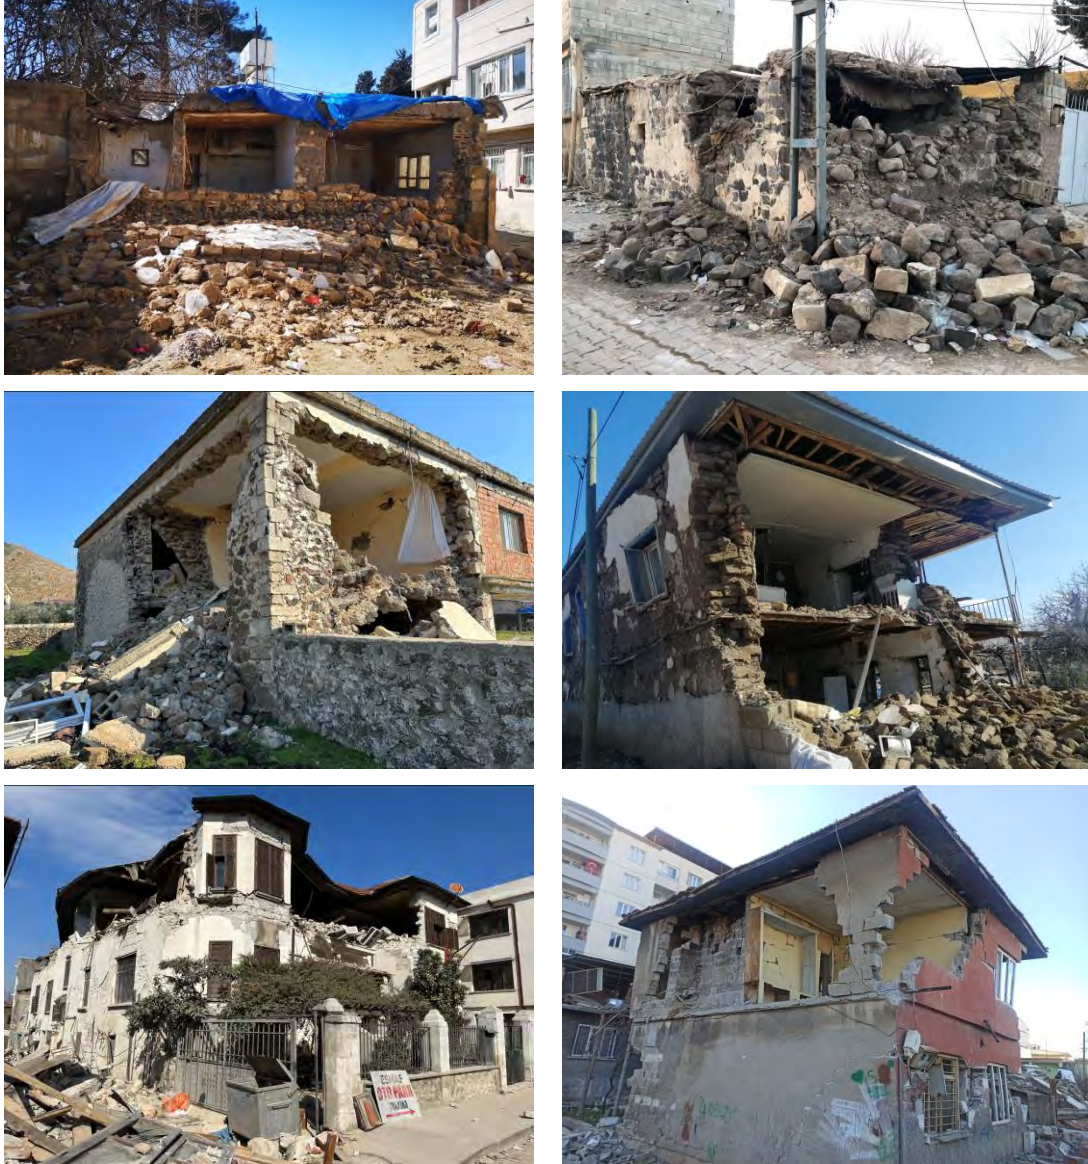
**Şekil 93.** Düzlem dışı kuvvetlerden kaynaklı bazı yığma bina duvarlarda meydana gelen hasarlar (Adıyaman İli, Gaziantep İli İslahiye İlçesi, Hatay İli ve Kahramanmaraş İli)

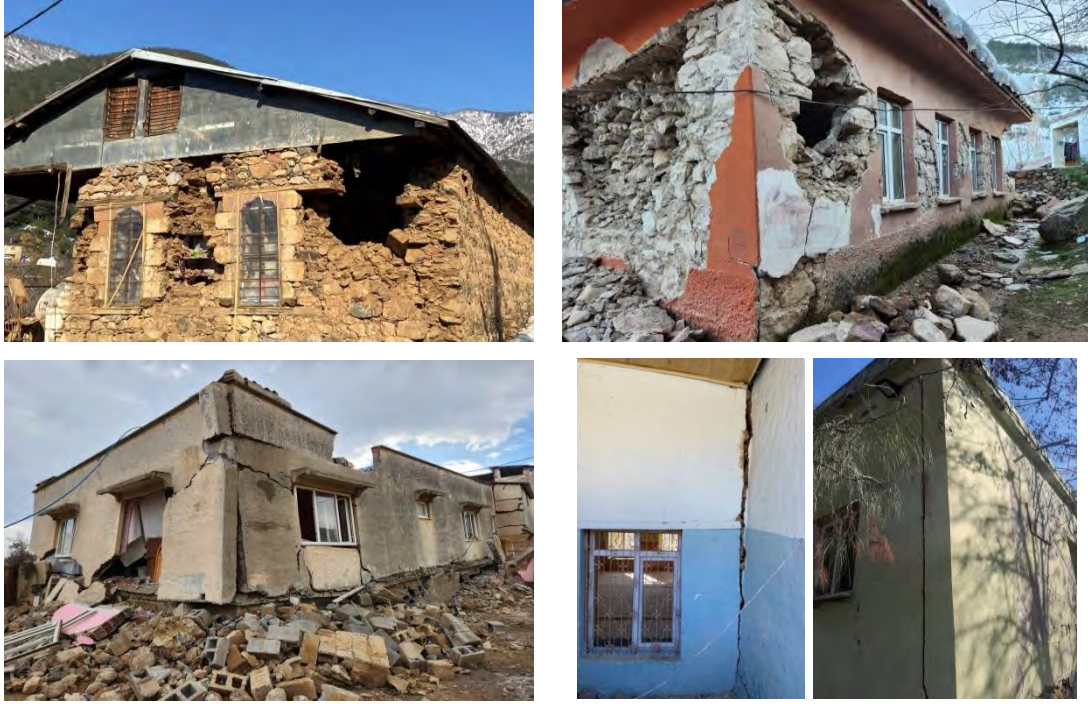
düzlem dışı kuvvetler etkisinde köşe hasarları meydana gelmiştir (Şekil 94). Yığma binalarda taşıyıcı yığma taş duvarlar, genellikle 50-70 kalınlığında ve bir veya çok katman (yaprak) olarak inşa edilirler (Şekil 95). Çok katmanlı duvarlarda kenet ve sıra taşı kullanılarak taşlar birbiri üzerine minimum 12 cm şaşırtma ile dizilir. Saha incelemesi sırasında yığma bina duvarlarının iki katmanlı kısmen kenetlenmiş (Şekil 95c) ve iki katmanlı kenetlenmemiş (Şekil 95d) duvar topolojisinde inşa edildiği ve yeterli kenetlenme boyunun teşkil edilmediği gözlemlenmiştir. Bu nedenle duvarların katmanları arasında kısmen veya toptan ayrışmayla düzlem dışı devrilmeler meydana gelmiştir (Şekil 96).

**Şekil 94.** Düzlem dışı kuvvetlerden kaynaklı bazı yığma binalarda meydana gelen köşe hasarları (Gaziantep İli, İslahiye İlçesi)

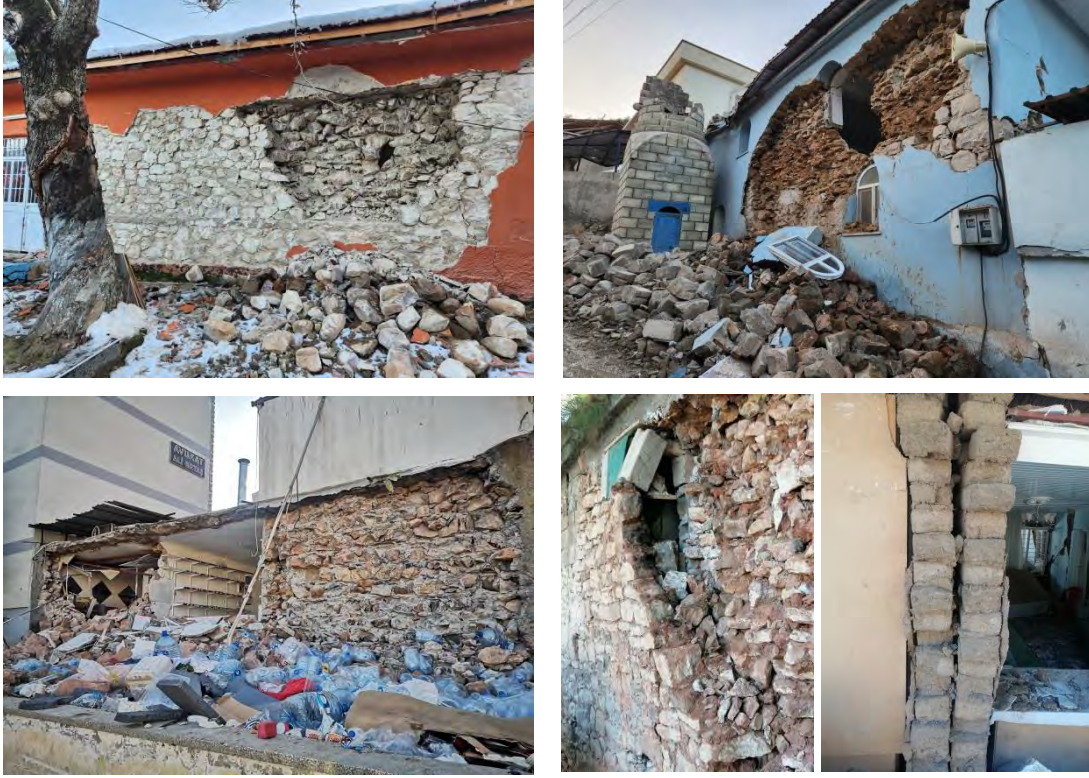
Şekil 96. Duvar katmanları arasındaki bağlantı eksikliğinden kaynaklı hasarlar (Gaziantep İli, İslahiye İlçesi ve Kahramanmaraş İli)

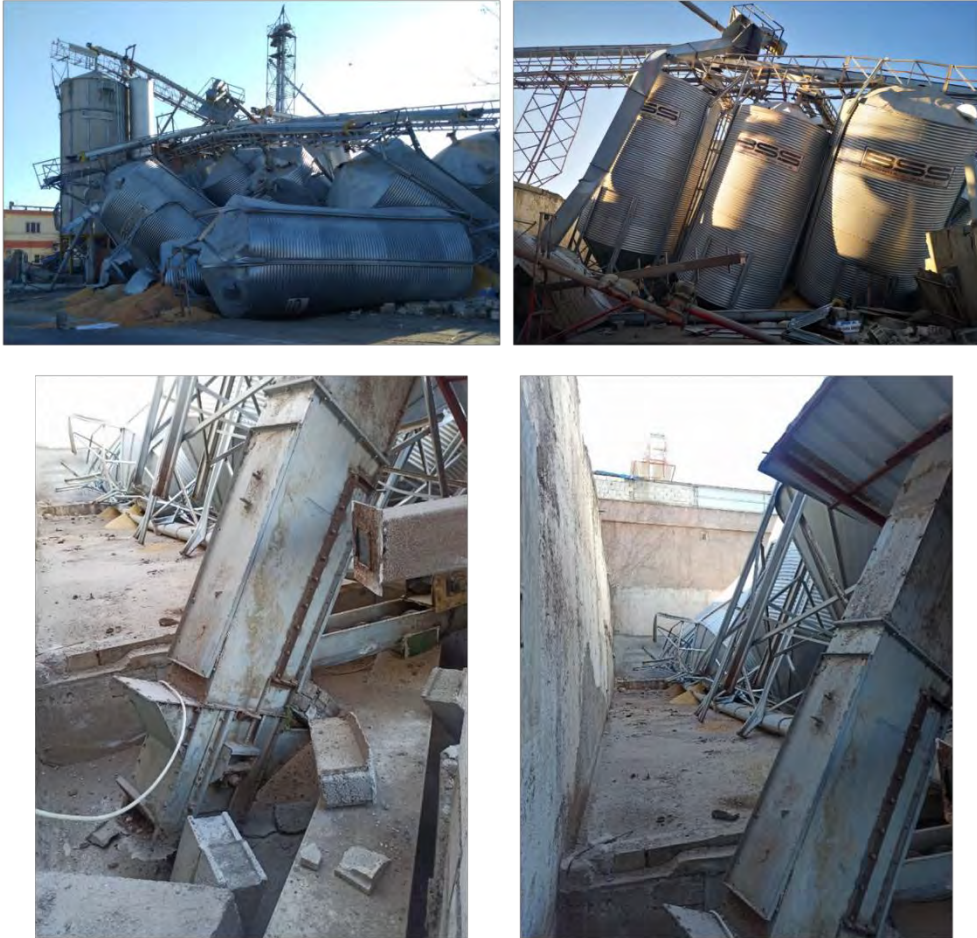
**Şekil 99.** Depremde büyük oranda yıkılan bir çelik tahıl deposu örneği (Gaziantep)

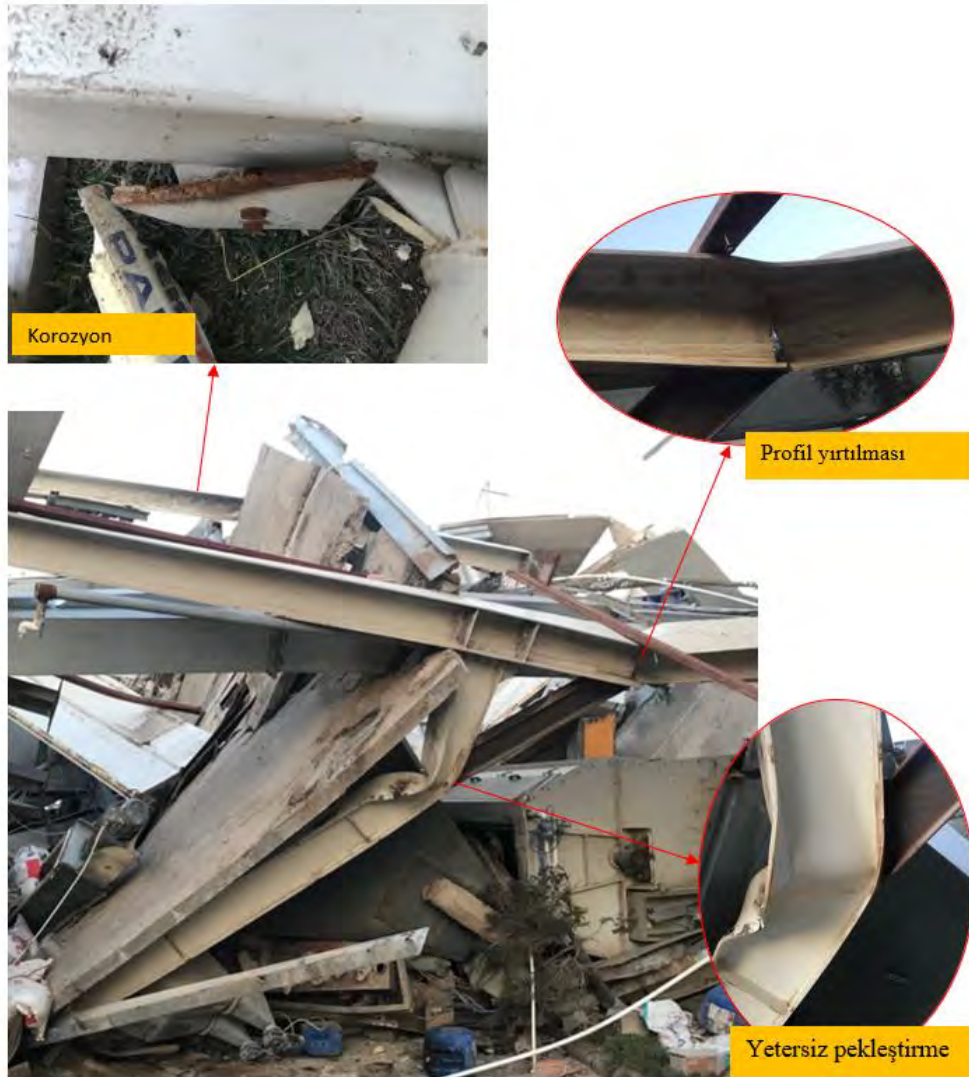
Şekil 102. Yıkılan bir çelik fabrikanın hasar incelemesi (Kahramanmaraş)

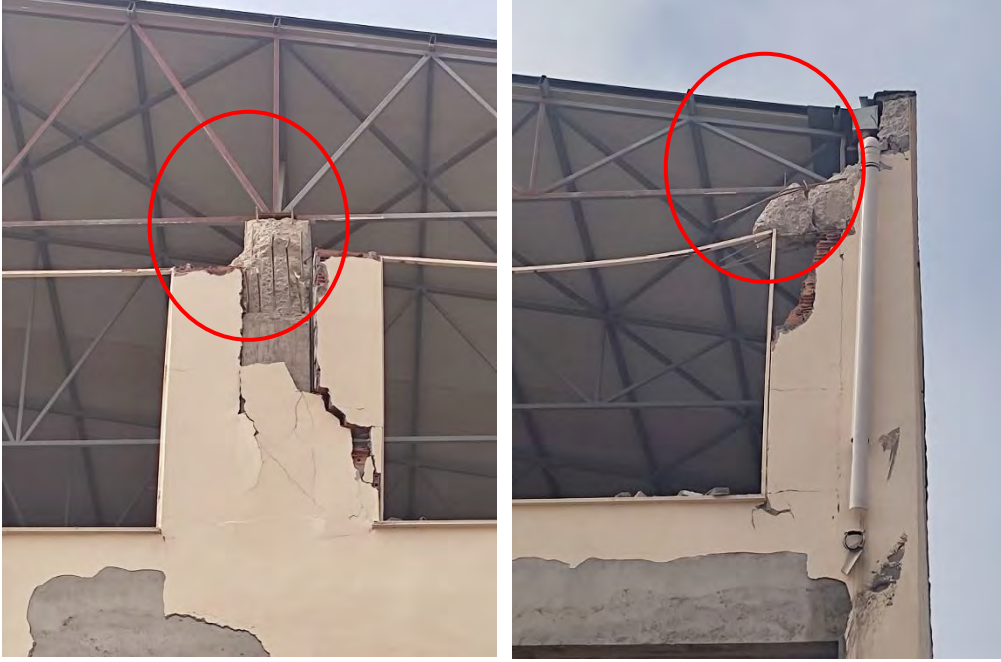
Şekil 105. Yetersiz birleşim sonucu ayrılan kiriş hasarı (Kahramanmaraş)

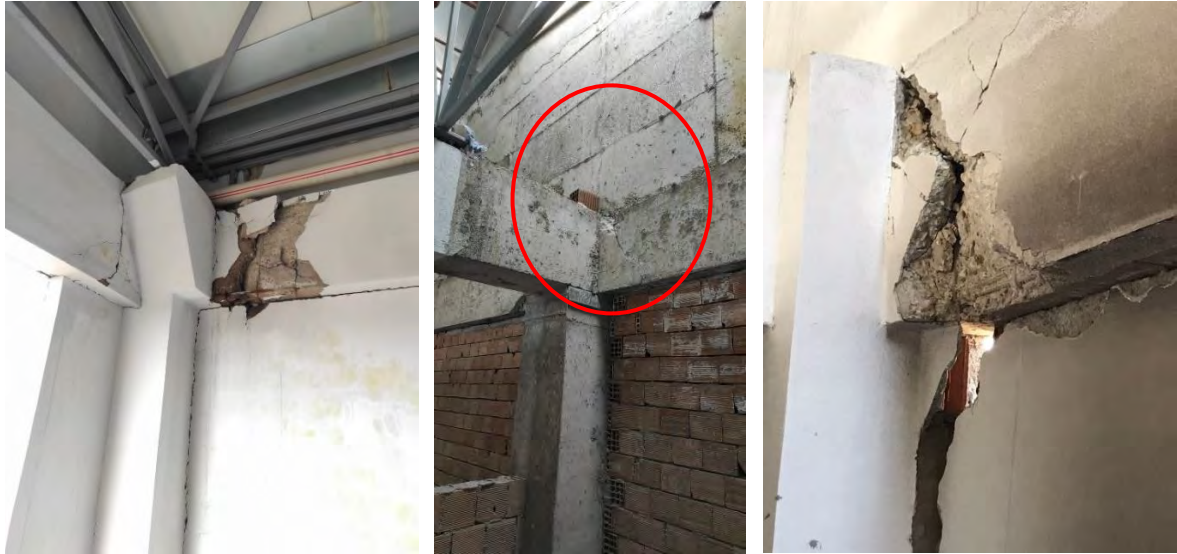
Şekil 106. Kolon-kiriş birleşim bölgesinde kiriş hasarları (Kahramanmaraş)

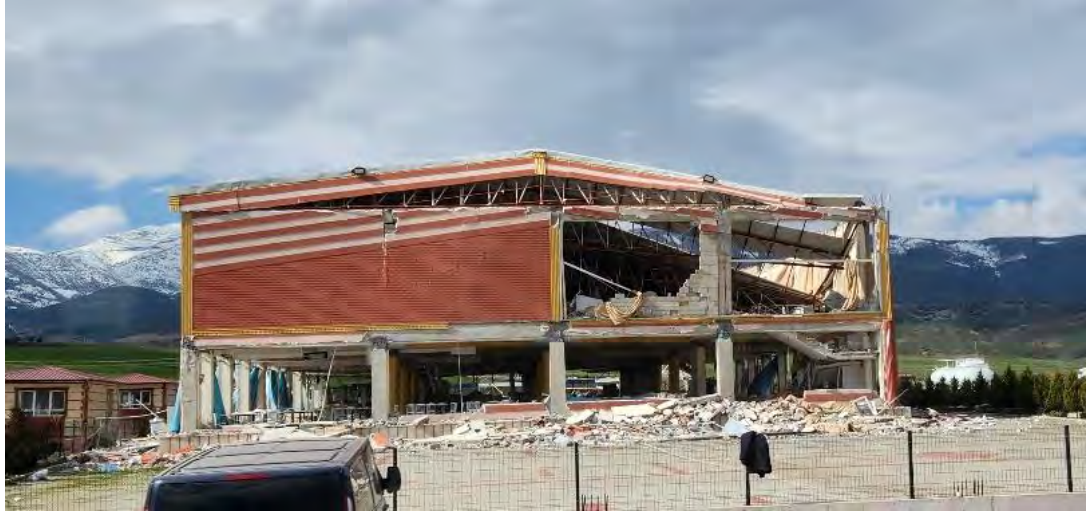
Şekil 107. Betonarme sanayi yapısı hasarları (Gaziantep Nurdağı)

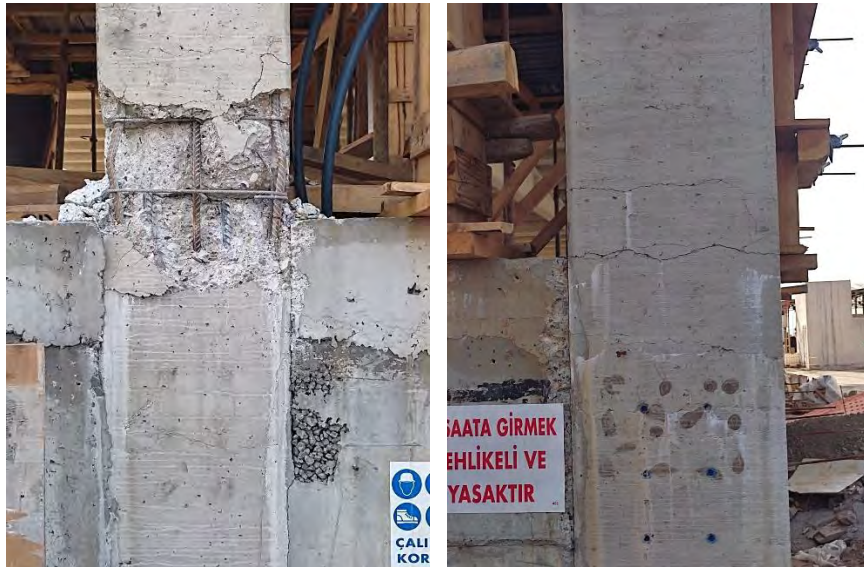
Şekil 108. Kısa kolon hasarları ve dilatasyon derzi yokluğu (Kahramanmaraş)
