06 ŞUBAT 2023

# KAHRAMANMARAŞ (PAZARCIK $M_w = 7.7$ VE ELBİSTAN $M_w = 7.6$ )

DEPREMLERİ VE ARTÇILARINI, SAHA GÖZLEMLERİNİ, YAPISAL HASARLARI  
VE İLERİYE YÖNELİK ÖNERİLERİ İÇEREN

## DEĞERLENDİRME RAPORU

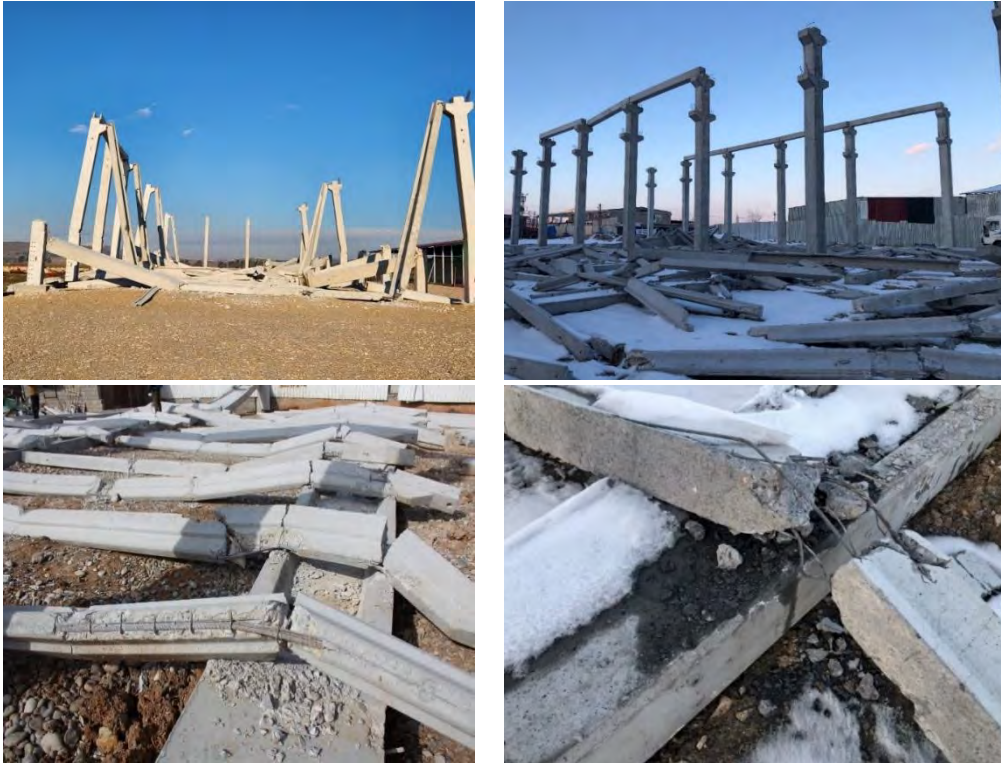
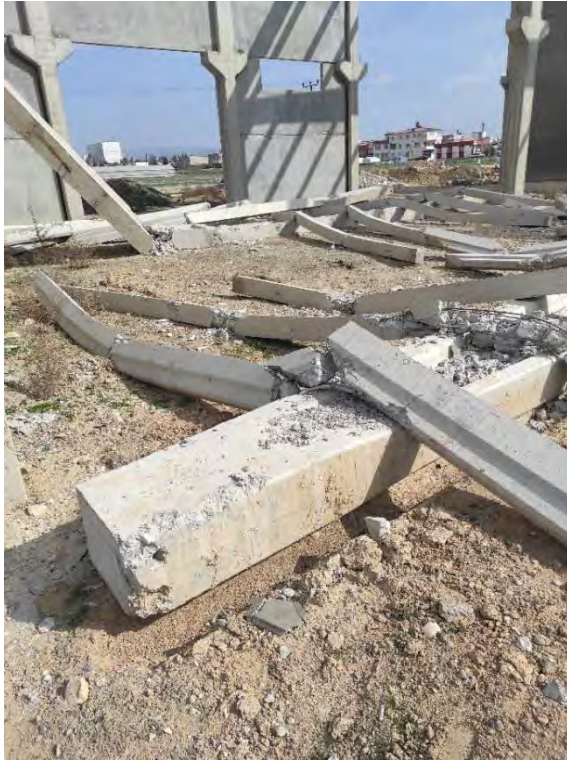
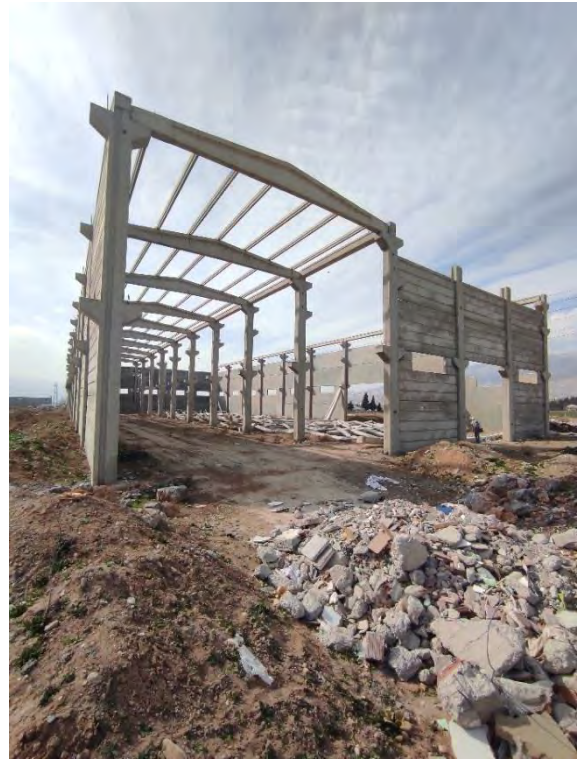
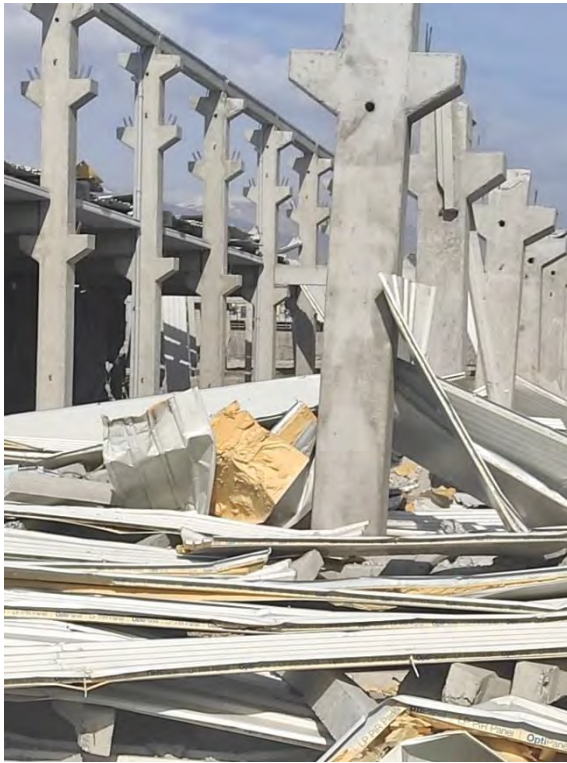
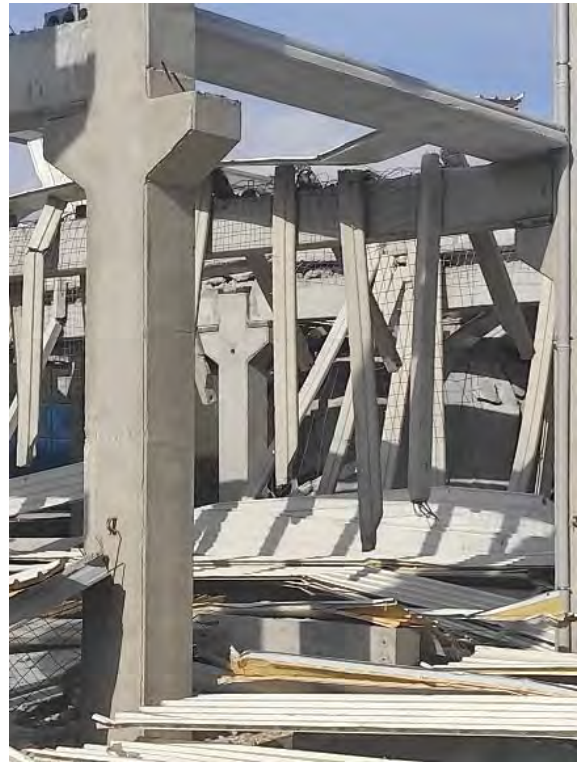
Prefabrik yapılarda çatıda kolonların yeterli rijit elemanlar ile bağlanmaması, mafsallı aşıklerle bağlanmış olması ve rijit diyaframın oluşmaması nedeniyle sistemde yük aktarımı tamamlanamamaktadır. Çatı kirişleri sanayi yapılarında uzun doğrultuya dik olarak yerleştirilmiş olup kolonlara pim bağlantılarla mesnetlenmiştir. Benzer şekilde aşık kirişleri de çok zayıf pimlerle mafsallı bir şekilde çatı kirişlerine bağlantısı yapılmıştır. Depremler sonucunda çatı kirişlerini yapı uzun doğrultusuna paralel yerleştirilen ve yeterli rijitliğe sahip olmayan kirişler ve bahsi geçen zayıf bağlantılar kolayca hasar almıştır. (Atımtay, 2009). Bu nedenle çatı ve aşık kirişlerinde göçme sonucu hasarlar oluşmuştur (Şekil 109).

Şekil 109. Yapıdan ayrılan aşık kiriş hasarları

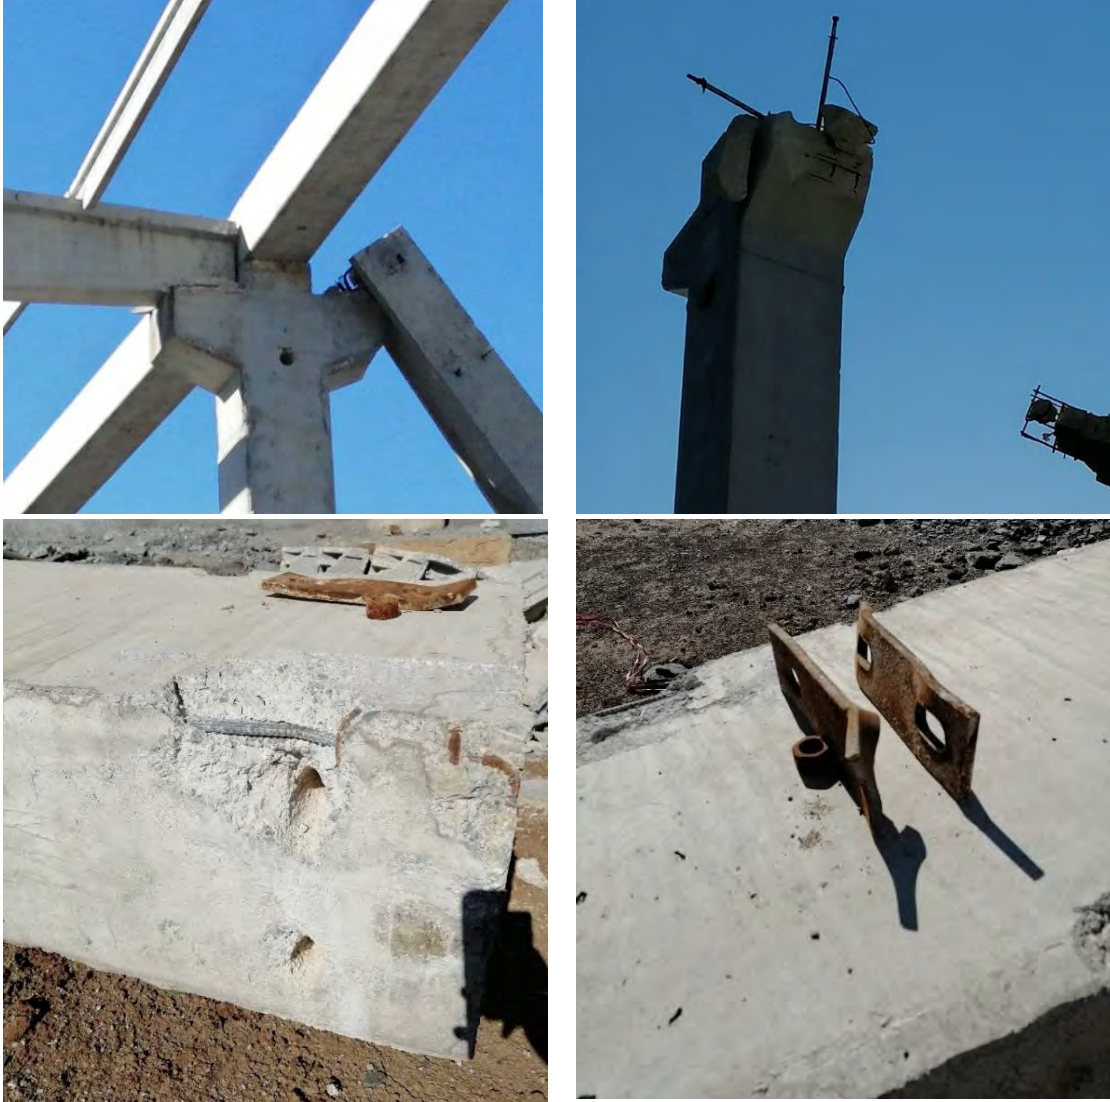
**Şekil 110.** Yetersiz bağlantı ve ekipmanları

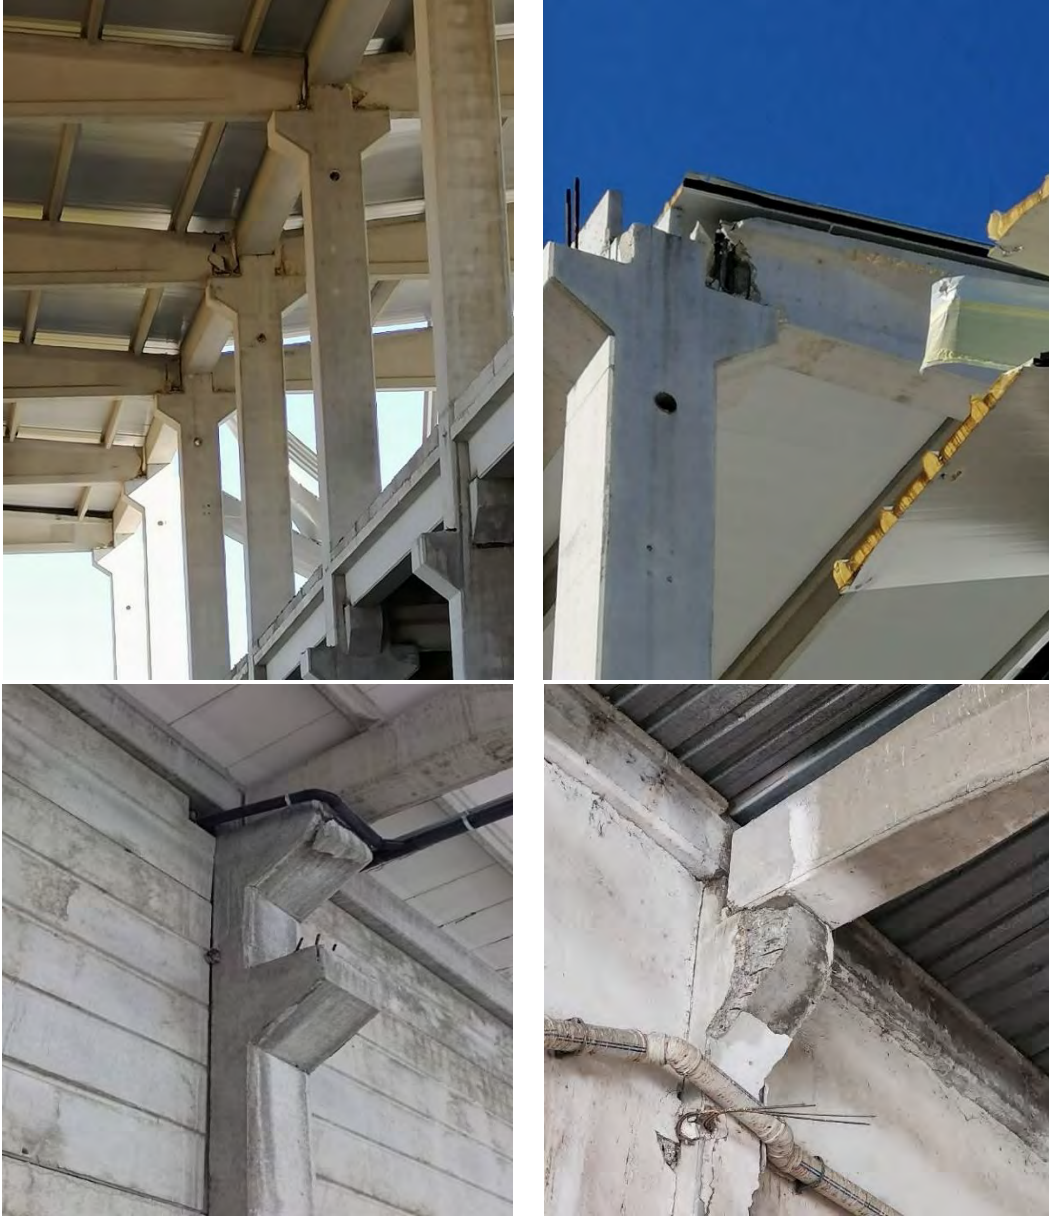
Devrilmeyi engelleyecek, deprem yönüne paralel çatı kirişlerinin olmaması veya yetersiz oluşu, devrilme momentine karşı koyamayan eleman ve bağlantı detayları olması nedeniyle kiriş uçlarında ve kirişlerin oturduğu kısa konsollarda (guselerde) ezilme ve kırılmalar meydana gelmiştir (Şekil 111).

**Şekil 111.** Çatı kiriş ve konsol uç bölgesi hasarları

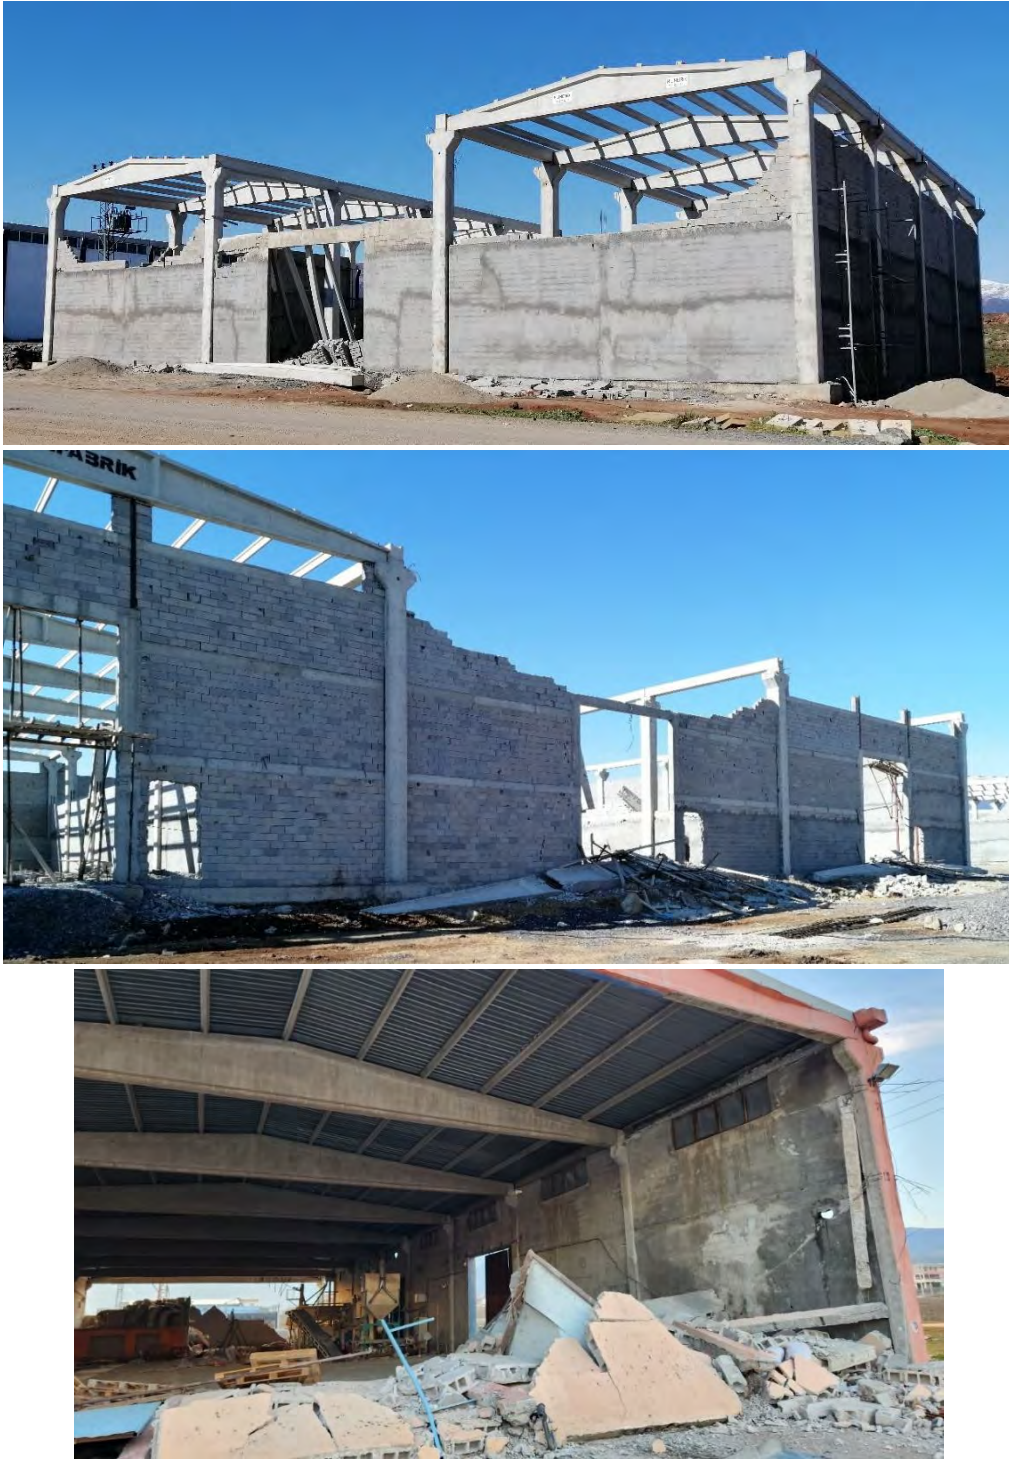
Şekil 113. Duvar hasarları

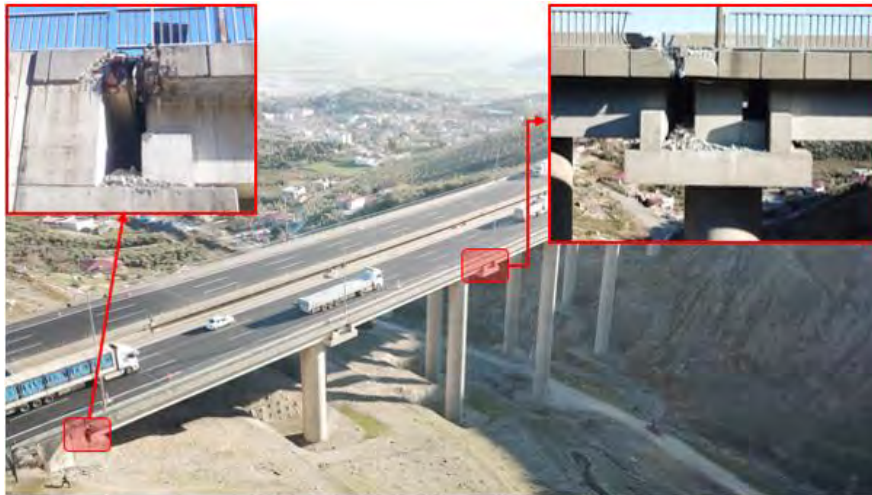
Şekil 114. Çekiçleme nedeniyle köprülerde oluşan hasarlara ait bazı örnekler

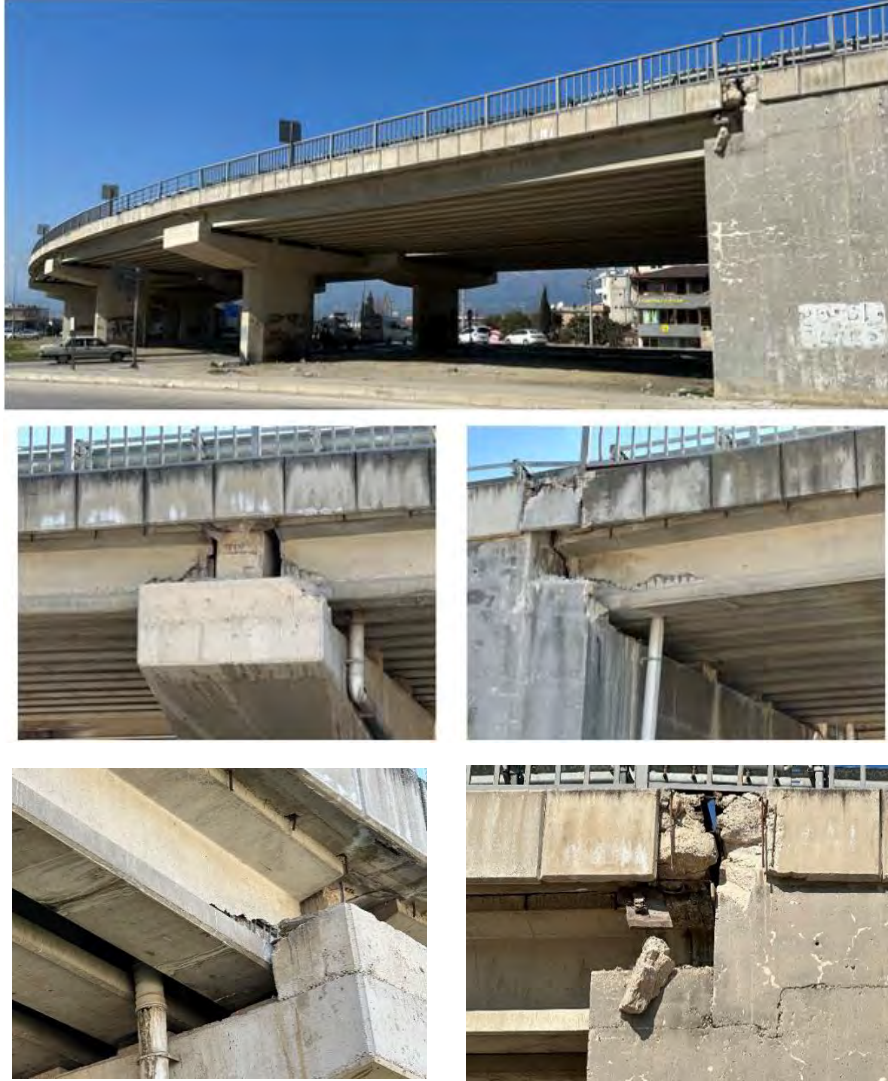
Şekil 115. Çekiçleme ve prekast kirişleri nedeniyle köprülerde oluşan hasarlara ait bazı örnekler

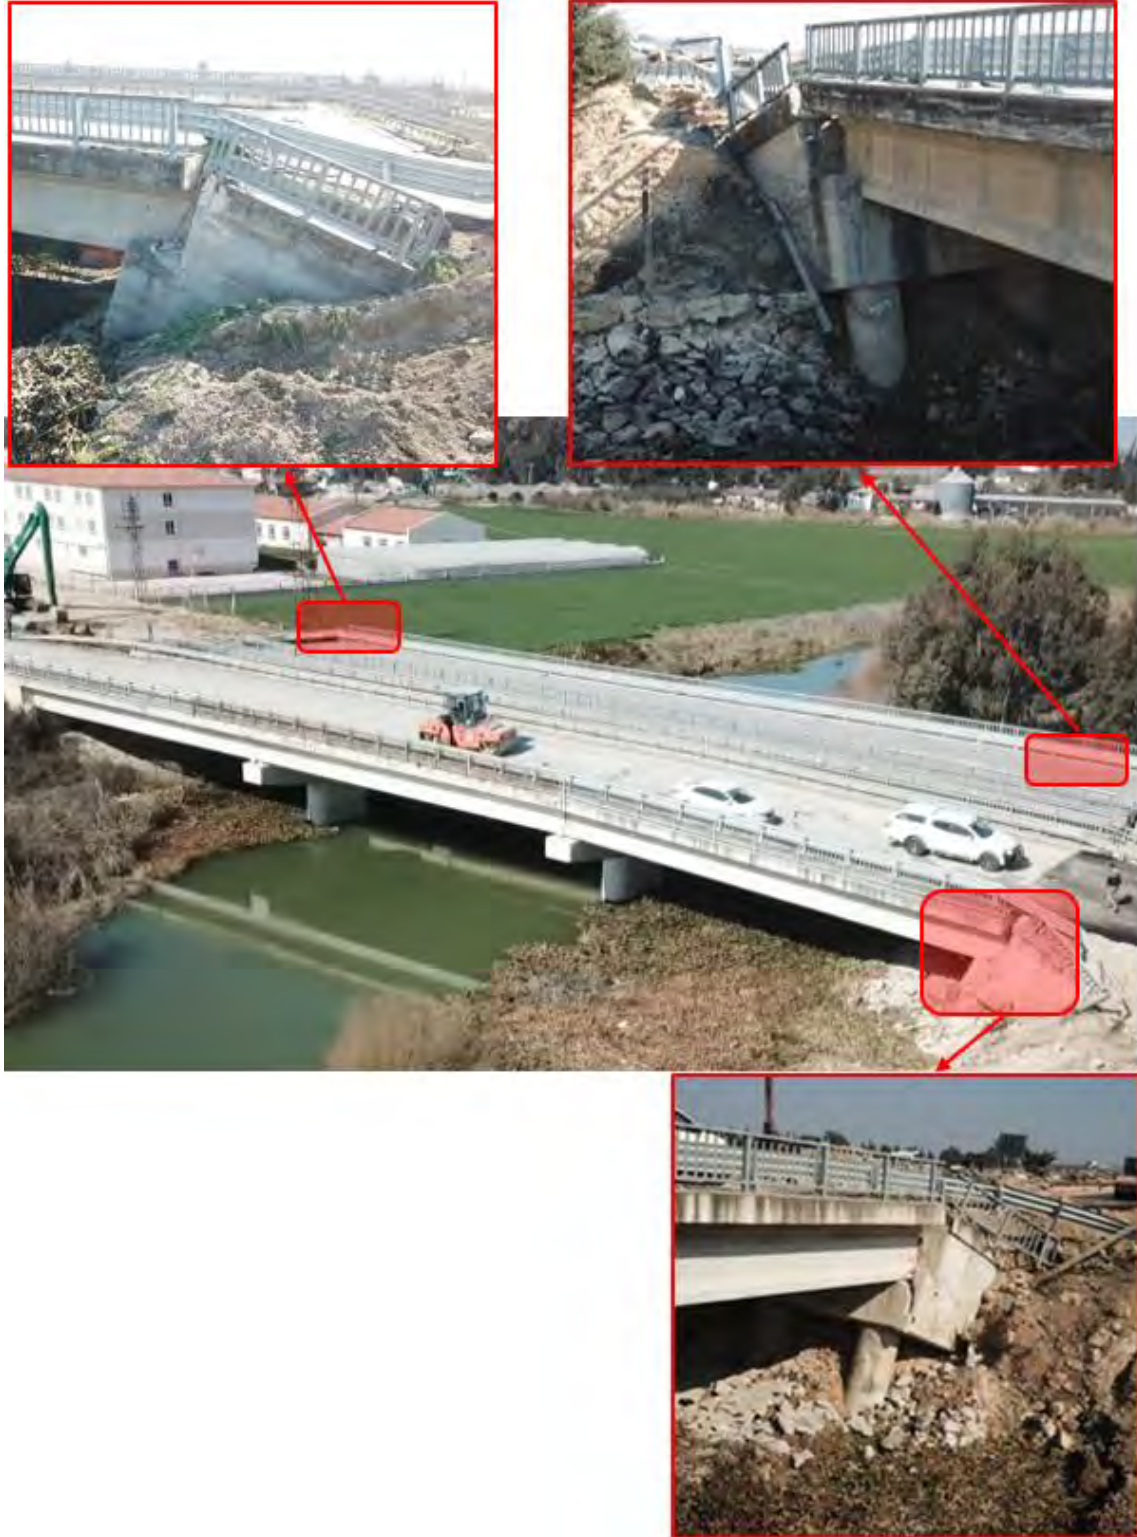
Şekil 116. Sıvılaşma ve kenar ayak dönmesi nedeniyle köprülerde oluşan hasarlara ait bazı örnekler

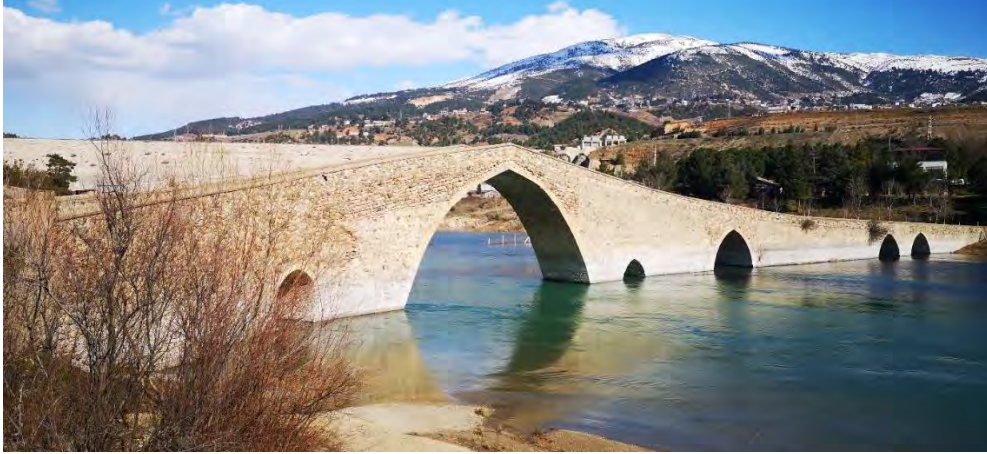
**Şekil 120.** Kahramanmaraş ilinde bulunan tarihi Ceyhan Köprüsüne ait hasarlar

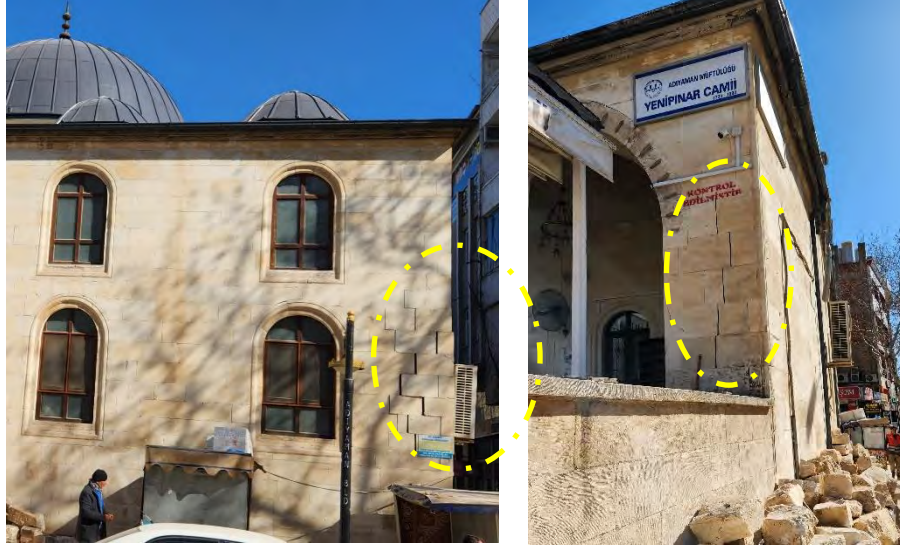
Şekil 142. Düzlem içi etkilerden kaynaklı diyagonal çekme çatlakları

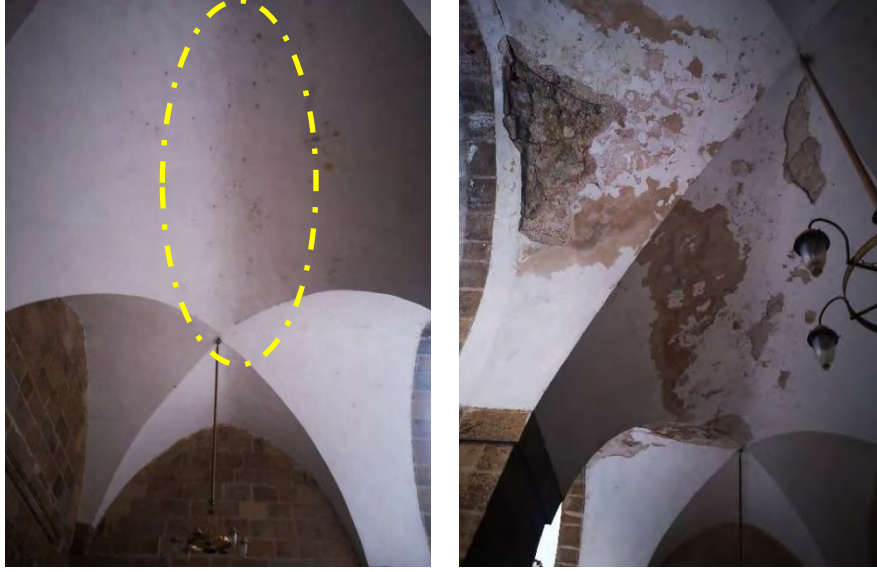
**Şekil 145.** Tonozlarda oluşan çatlak ve hasarlar

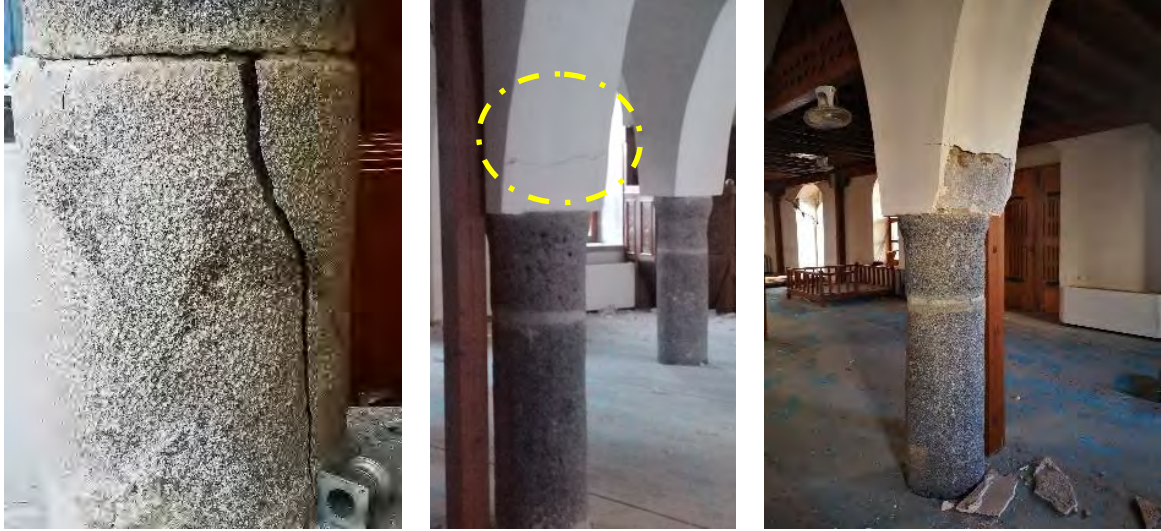
Şekil 150. Sütunlarda oluşan çatlak ve hasarlar

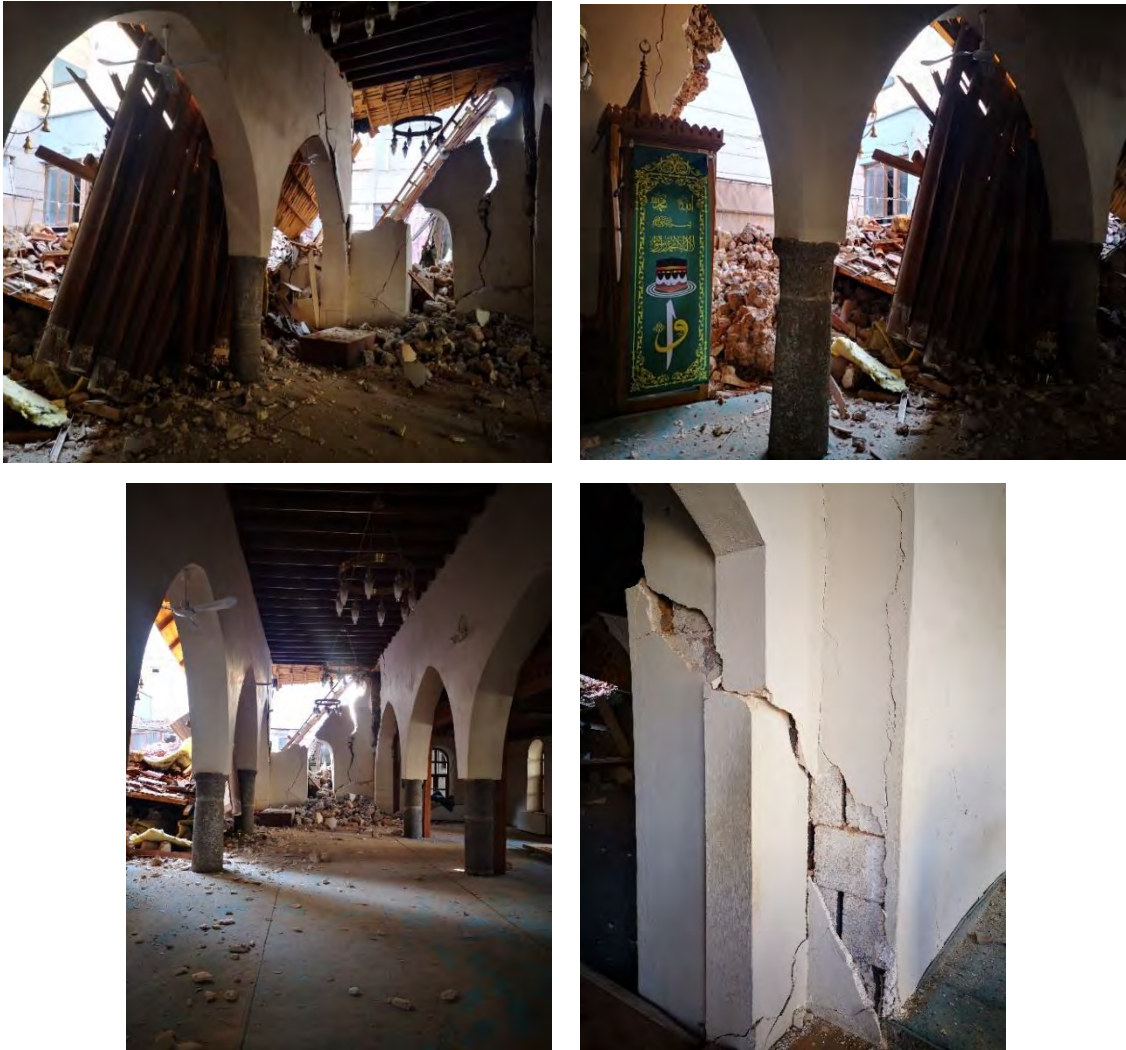
Şekil 151. Düzlem dışı etkilerden kaynaklı hasar ve göçmeler

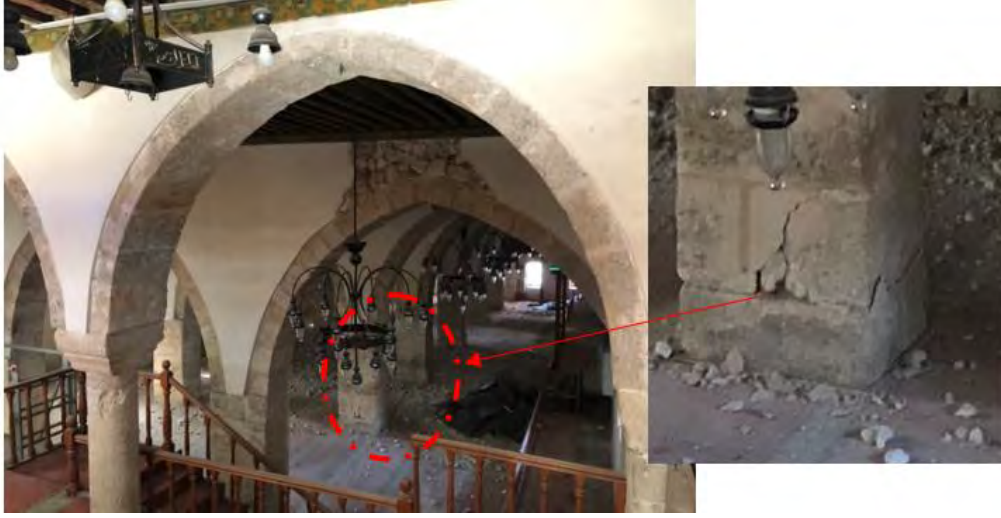
Şekil 154. Cami ayaklarında oluşan hasarlar

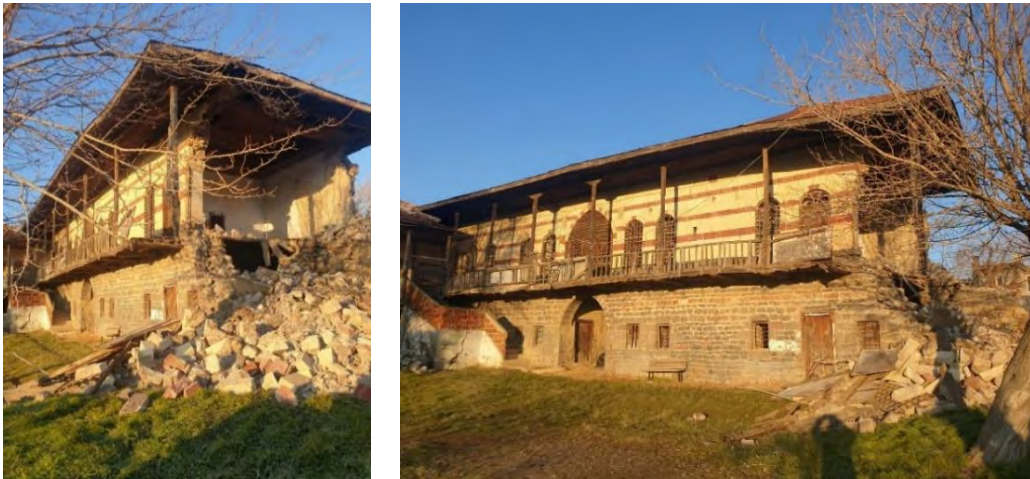
Şekil 155. Düzlem dışı etkilerden kaynaklı göçme

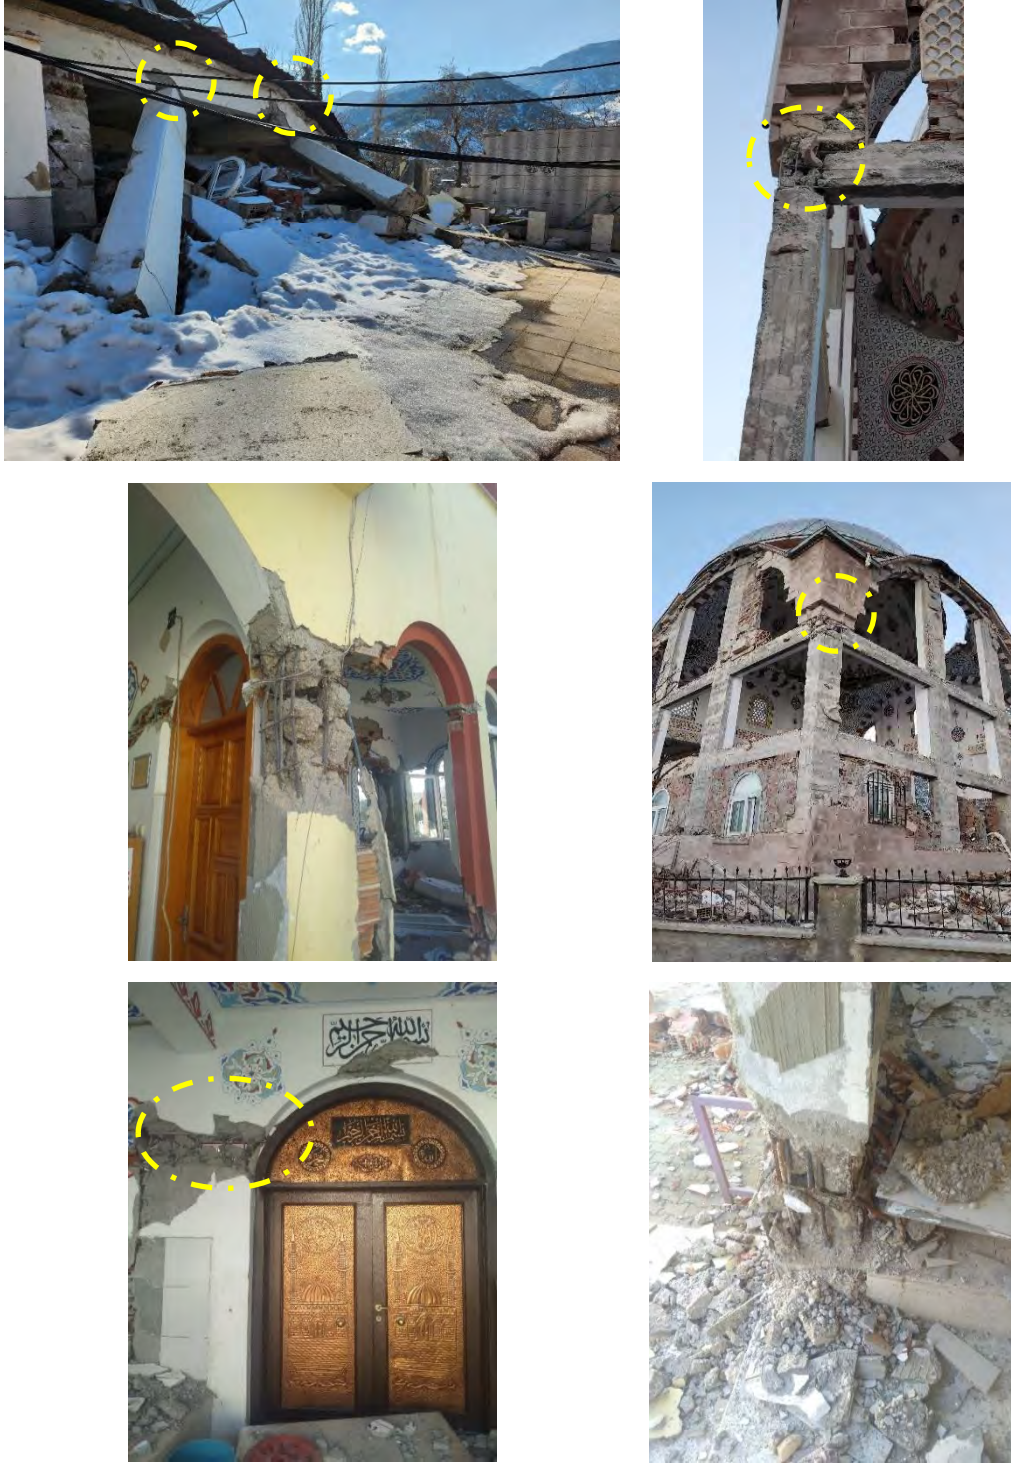
Şekil 168. Betonarme camilerde gözlemlenen mafsallaşma durumları

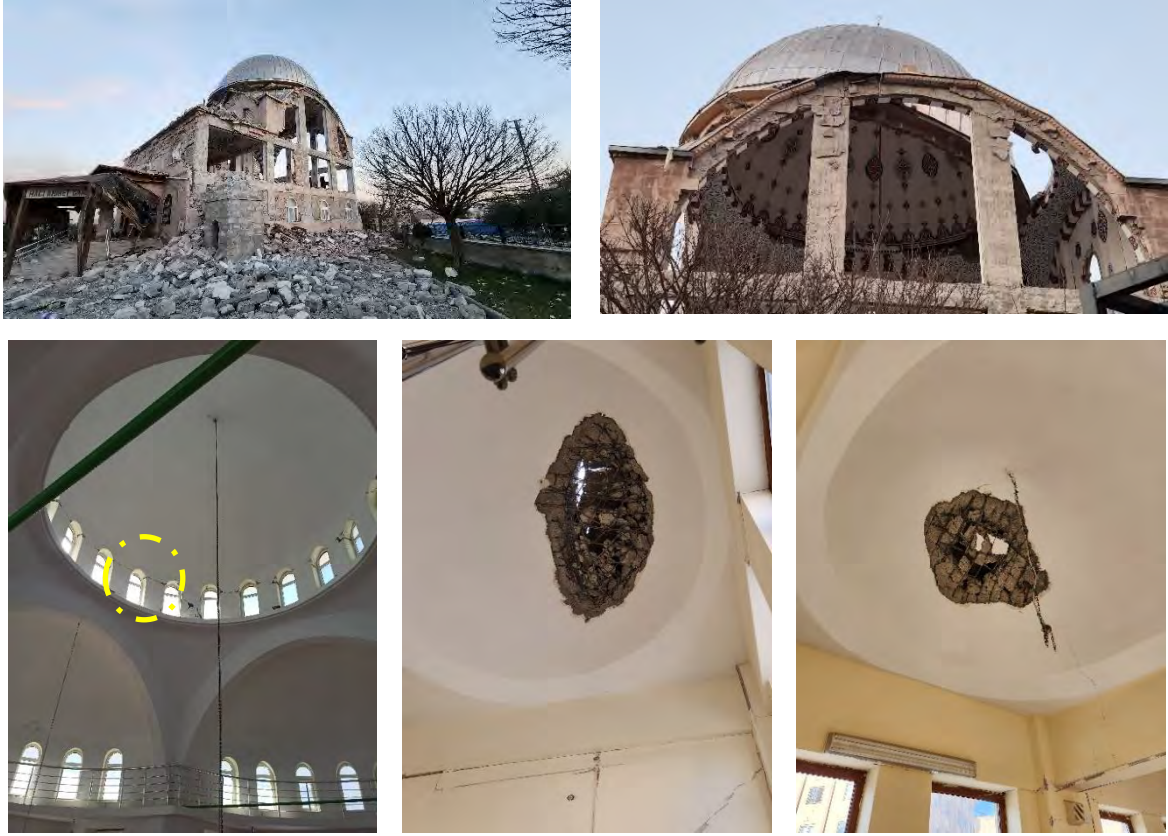
Şekil 169. Betonarme camilerde gözlemlenen kubbe hasarları

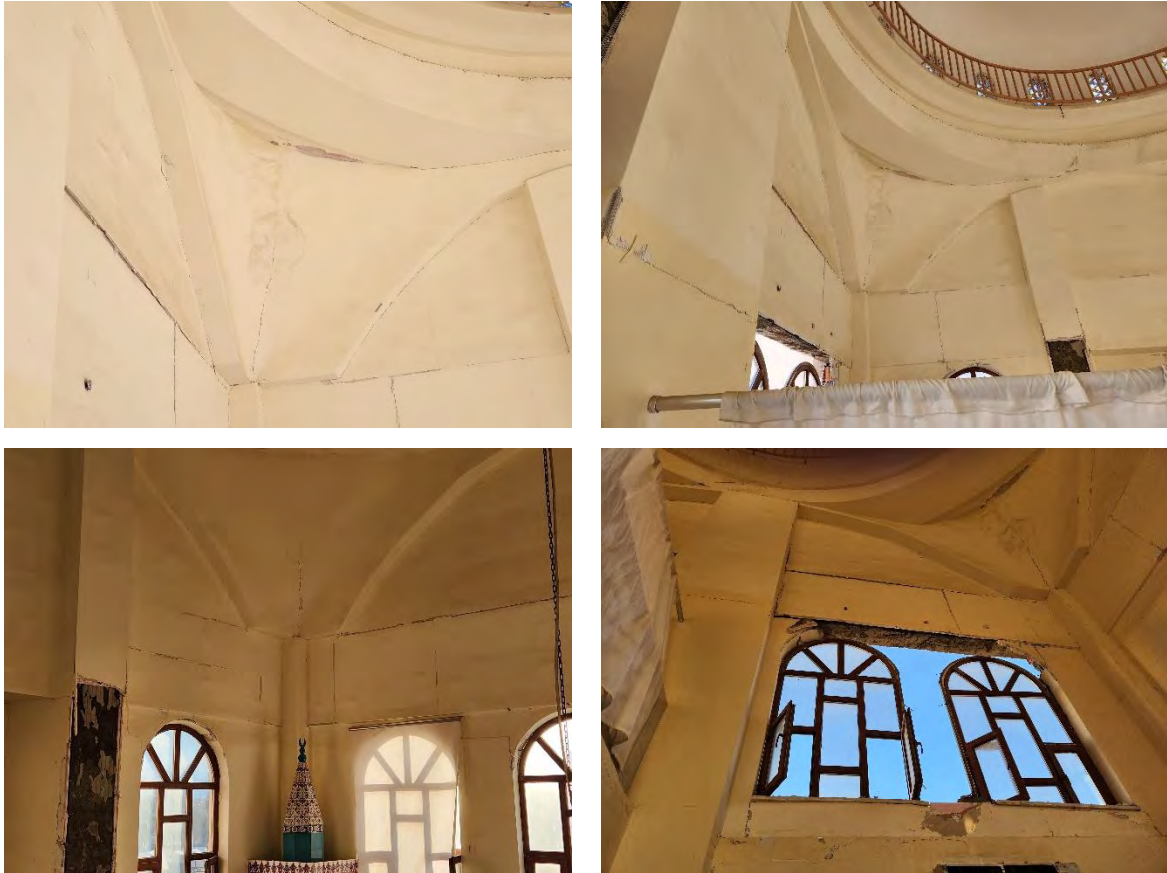
Şekil 170. Betonarme camilerde gözlemlenen pandantif hasarları

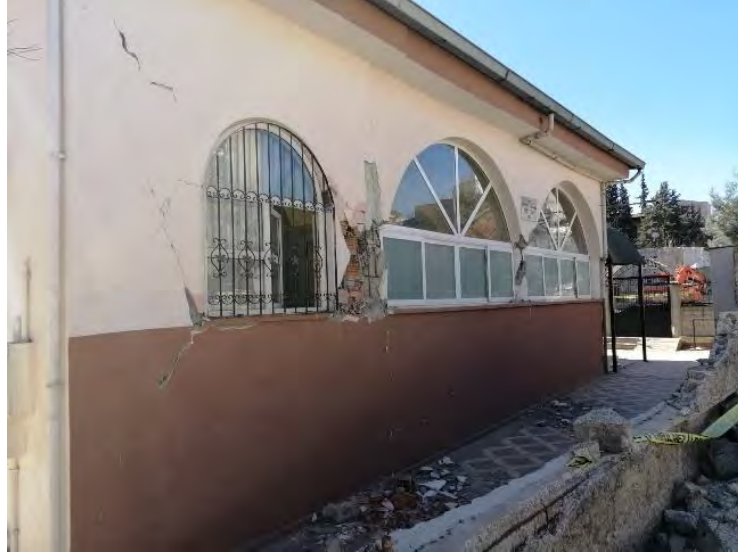
Şekil 171. Betonarme camilerde gözlemlenen kısa kolon hasarları

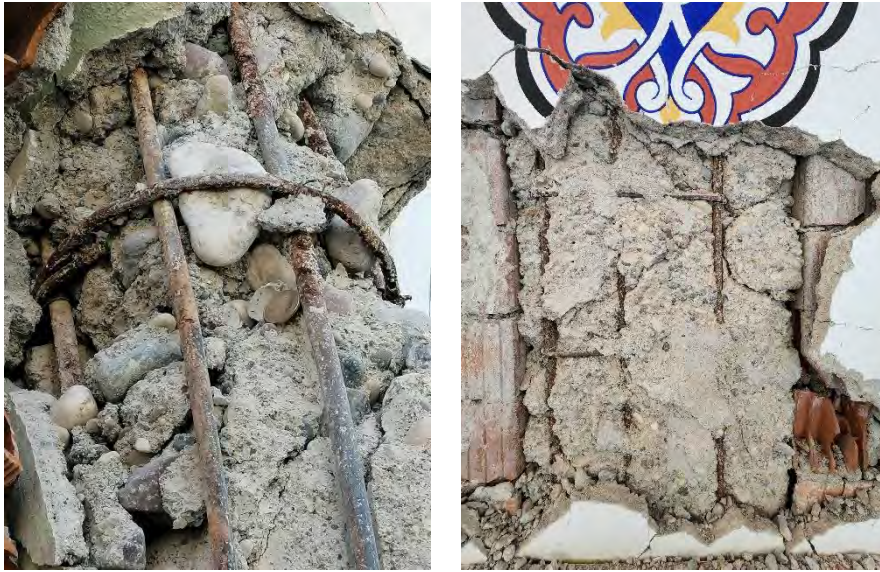
Şekil 176. Betonarme camilerde gözlemlenen yetersiz beton kalitesi

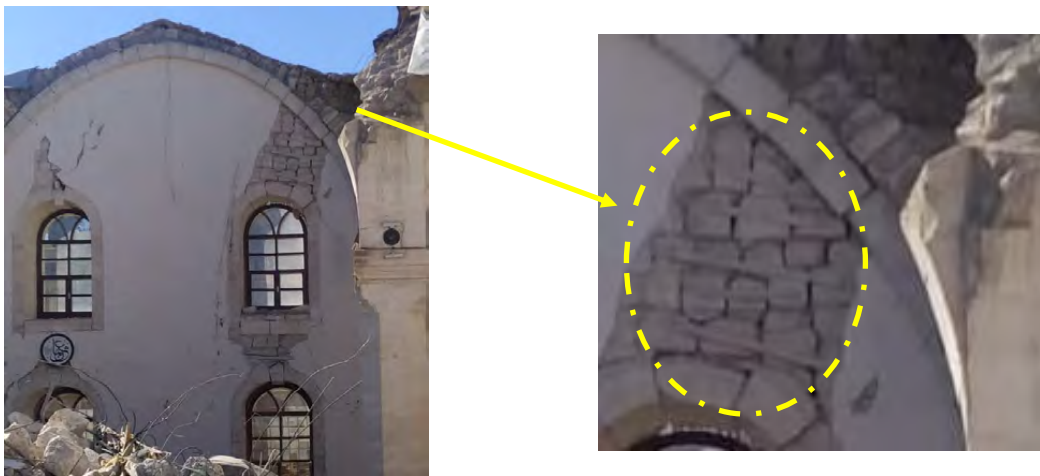
Şekil 179. Adıyaman Ulu Cami duvarında tespit edilen güçlendirme çalışması

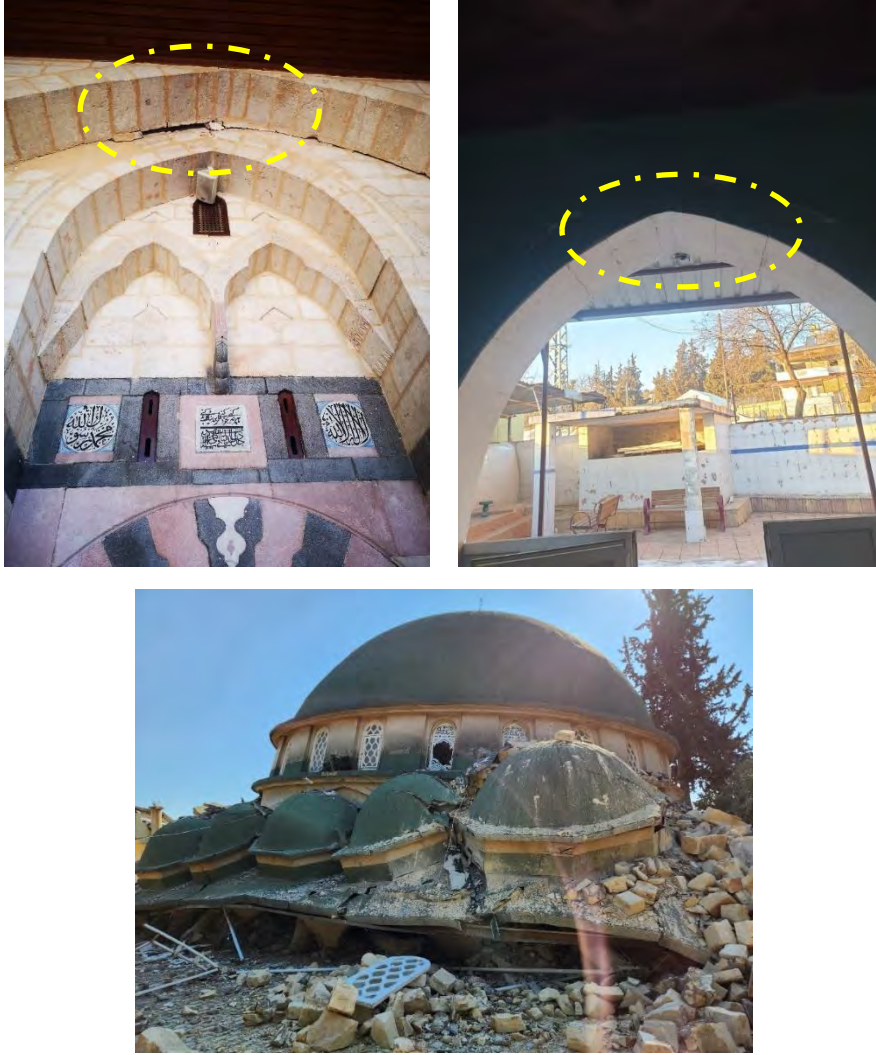
**Şekil 180.** Kemer, tonoz ve kubbelerde oluşan hasarlar

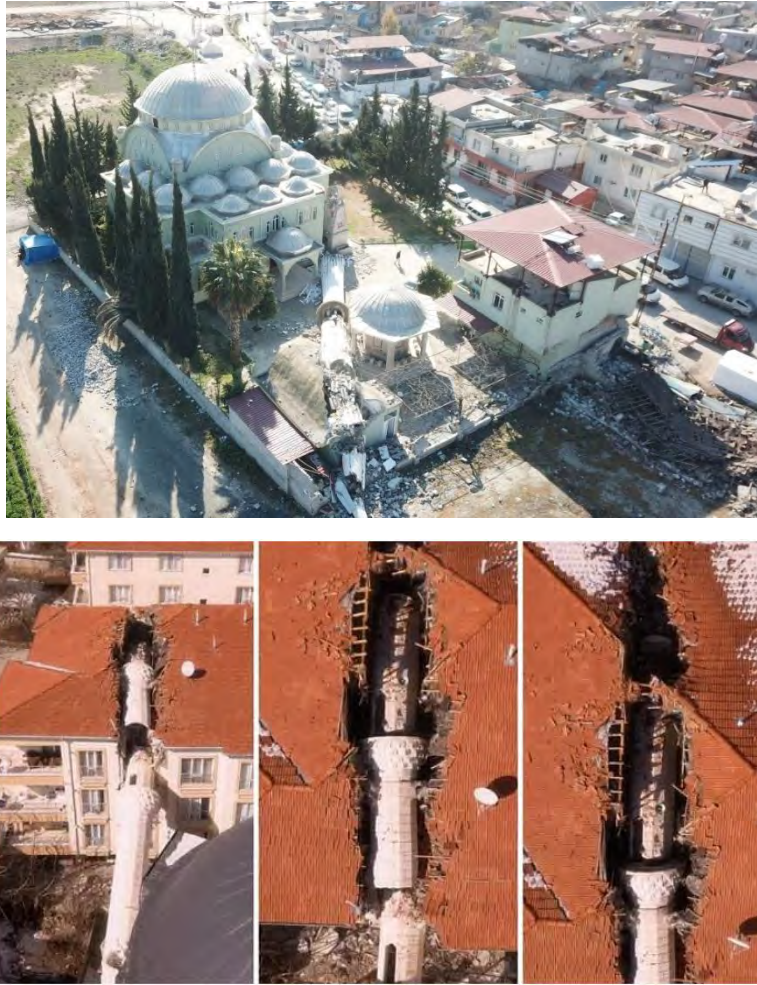
**Şekil 181.** Minarelerin yıkılması sonucu yakınında bulunan yapılarda oluşan hasarlar (URL-18)

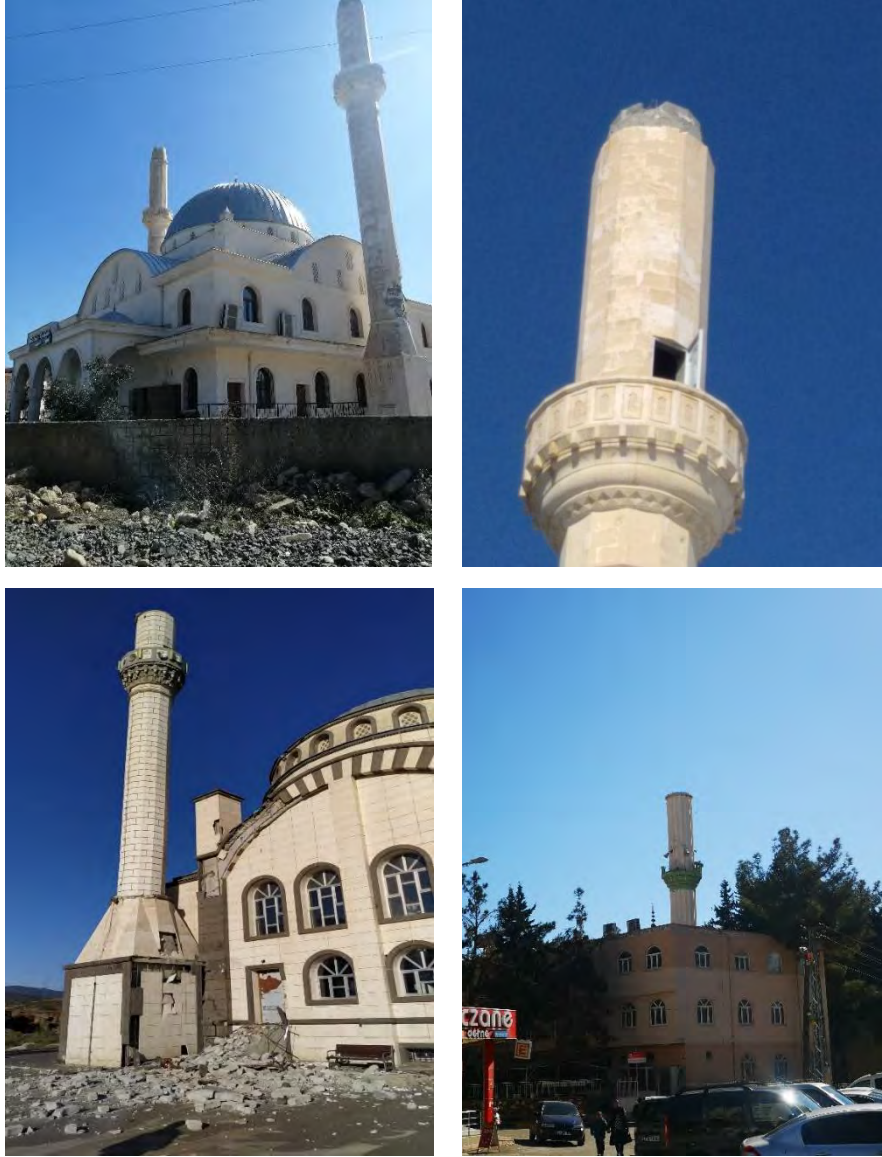
Şekil 183. Betonarme minarenin petek ile külâh arasındaki hasarlar

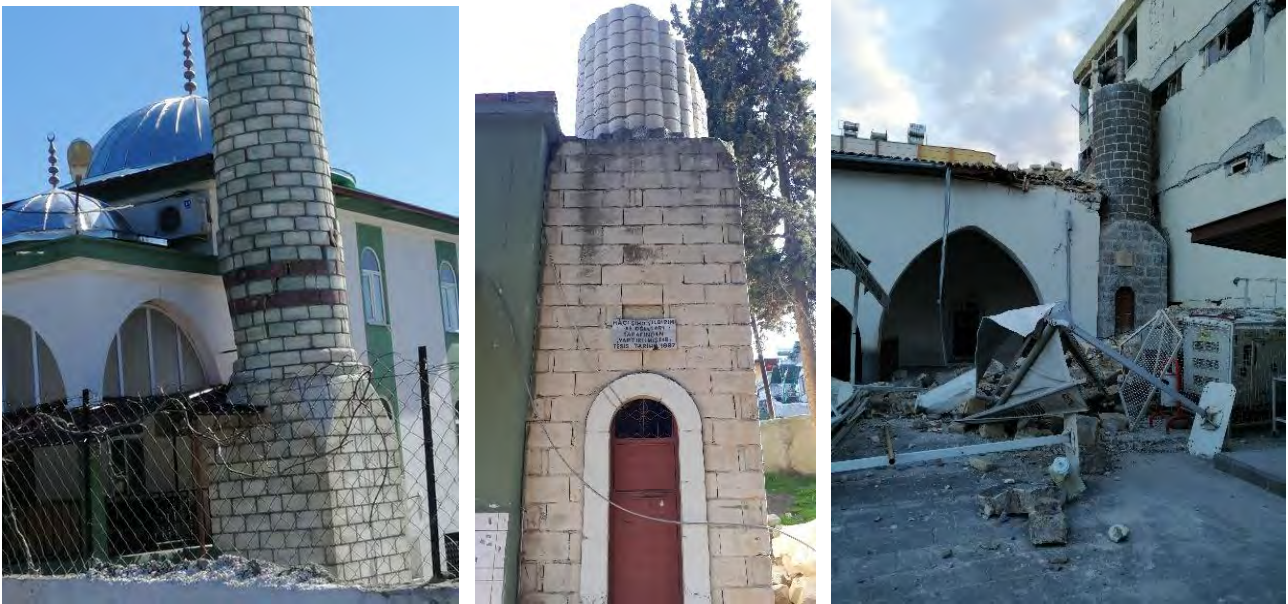
Şekil 185. Minare gövdesinde tespit edilen hasarlar
