06 ŞUBAT 2023

# KAHRAMANMARAŞ (PAZARCIK $M_w = 7.7$ VE ELBİSTAN $M_w = 7.6$ )

DEPREMLERİ VE ARTÇILARINI, SAHA GÖZLEMLERİNİ, YAPISAL HASARLARI  
VE İLERİYE YÖNELİK ÖNERİLERİ İÇEREN

## DEĞERLENDİRME RAPORU

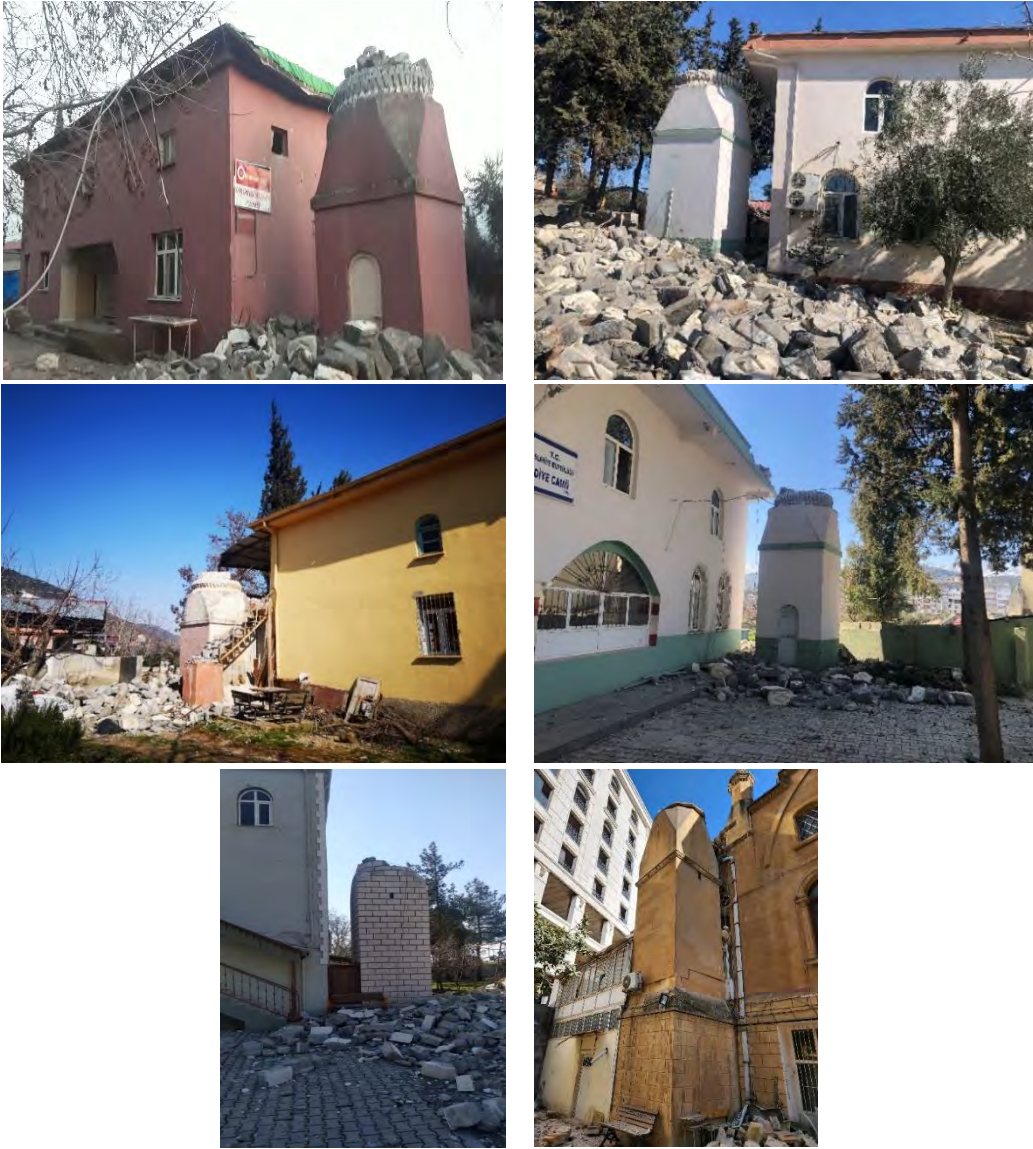
Şekil 186. Geçiş kesiti ile gövde arasında tespit edilen hasarlar
