KARADENİZ
TEKNİK ÜNİVERSİTESİ
Heyelan
Uygulama ve Araştırma Merkezi

*Artvin İli Yusufeli İlçesi Havuzlu Köyünde 31.07.2024
Tarihinde Meydana gelen Heyelana Yönelik*
JEOLojİK-JEOTEKNİK RAPOR

EYLÜL 2024

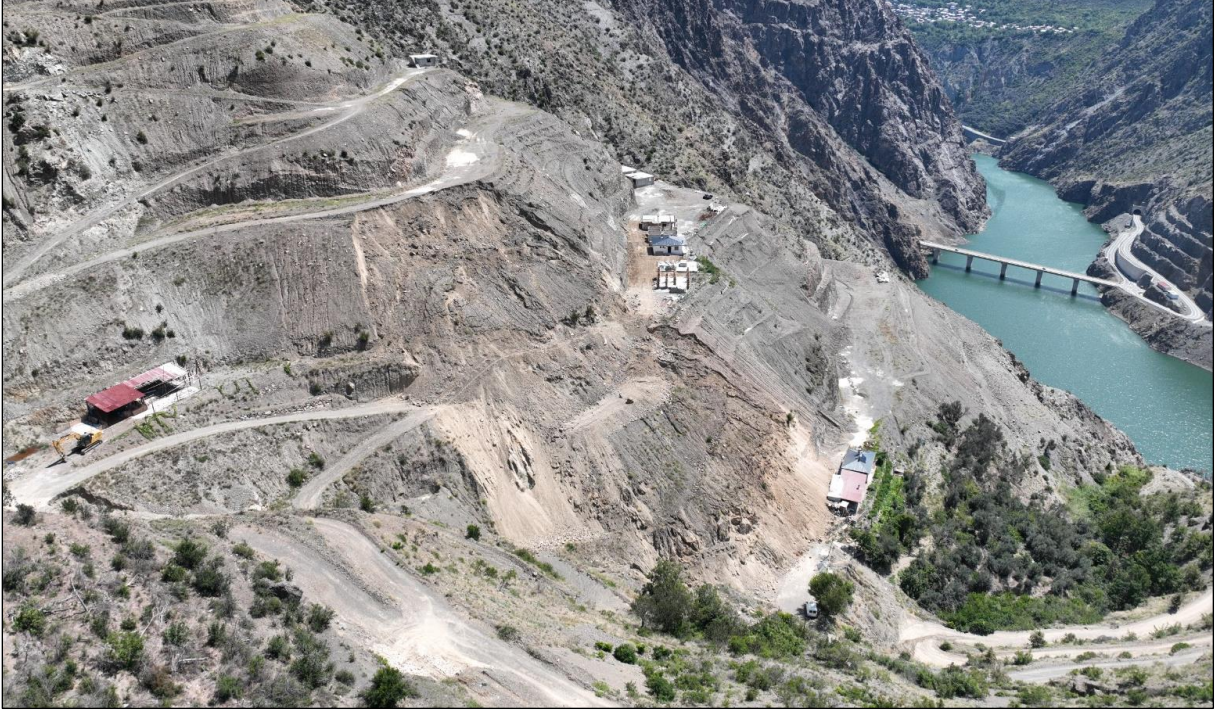
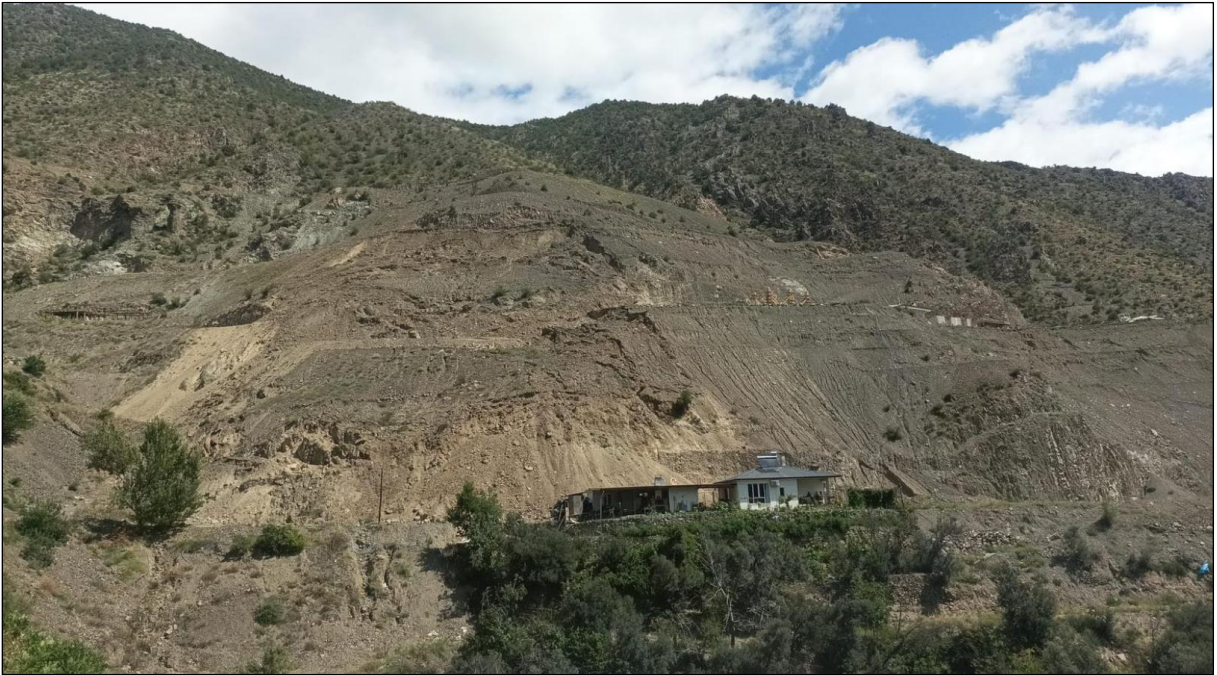
Bu çalışmada, Artvin Barajı ve HES kamulaştırma sahasına dâhil edilerek kamulaştırılan ve Artvin Çevre, Şehircilik ve İklim Değişikliği İl Müdürlüğünce imara açılan alanda konut yapımı için alan oluşturmak amacıyla yapılan kazılar sonrası inşaat faaliyetleri devam ederken 31.07.2024 tarihinde meydana gelen heyelan değerlendirilmiştir (Şekil 3).

Şekil 3. Kazı alanında 31.07.2024 tarihinde meydana gelen heyelan

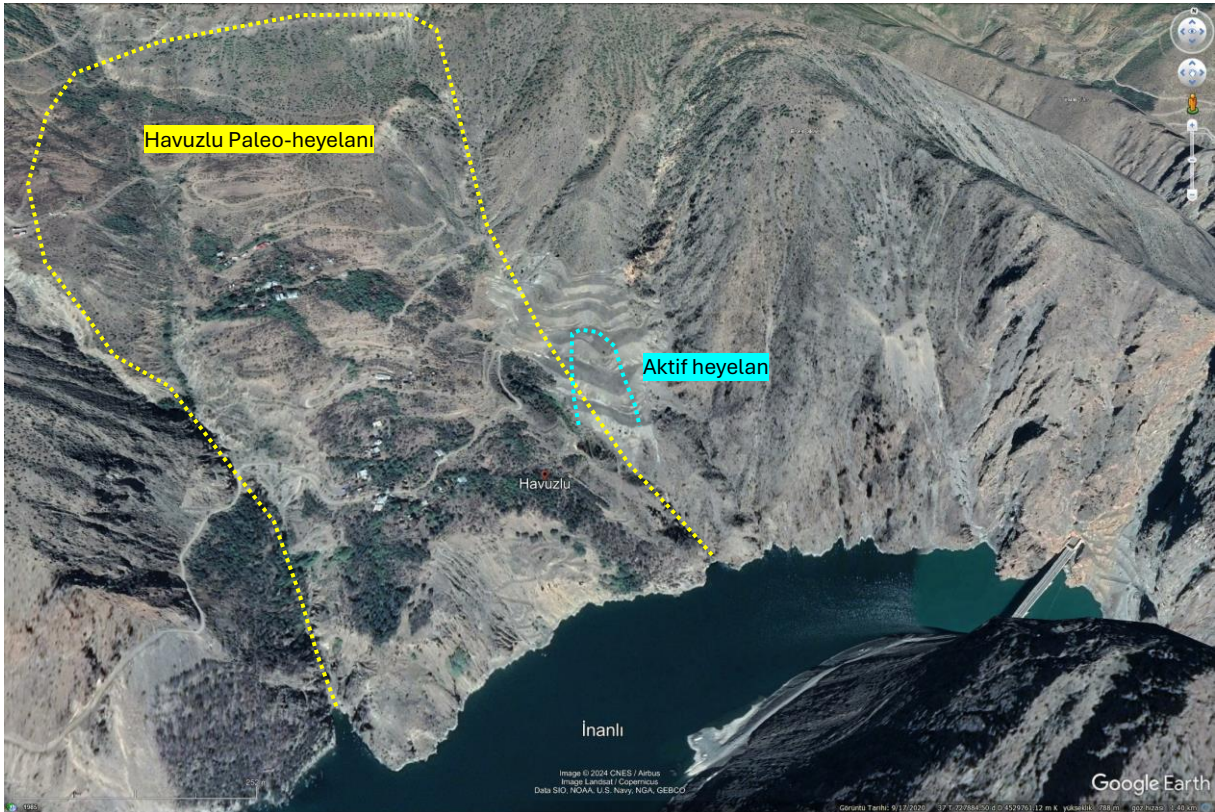
Çalışma sahasında yapılan çalışmalar değerlendirildiğinde, kazı alanının bir kısmının önceki çalışmalarda duraylı olmadığı ve lokal alanlarda heyelan riski taşıdığı (Şekil 4) belirtilen Havuzlu Paleo-heyelanı içerisinde kaldığı anlaşılmaktadır. Bu nedenle bu alanda kazı-destek projesi olmadan yapılan kontrolsüz kazılar sonrasında heyelan meydana gelmiş, inşaat alanına giden 2 ulaşım yolu kapanmıştır.

Şekil 2. Havuzlu Paleo-heyelanının Google Earth uydu görüntüsündeki konumu ve 12.12.1222 tarihinde meydana gelen heyelan

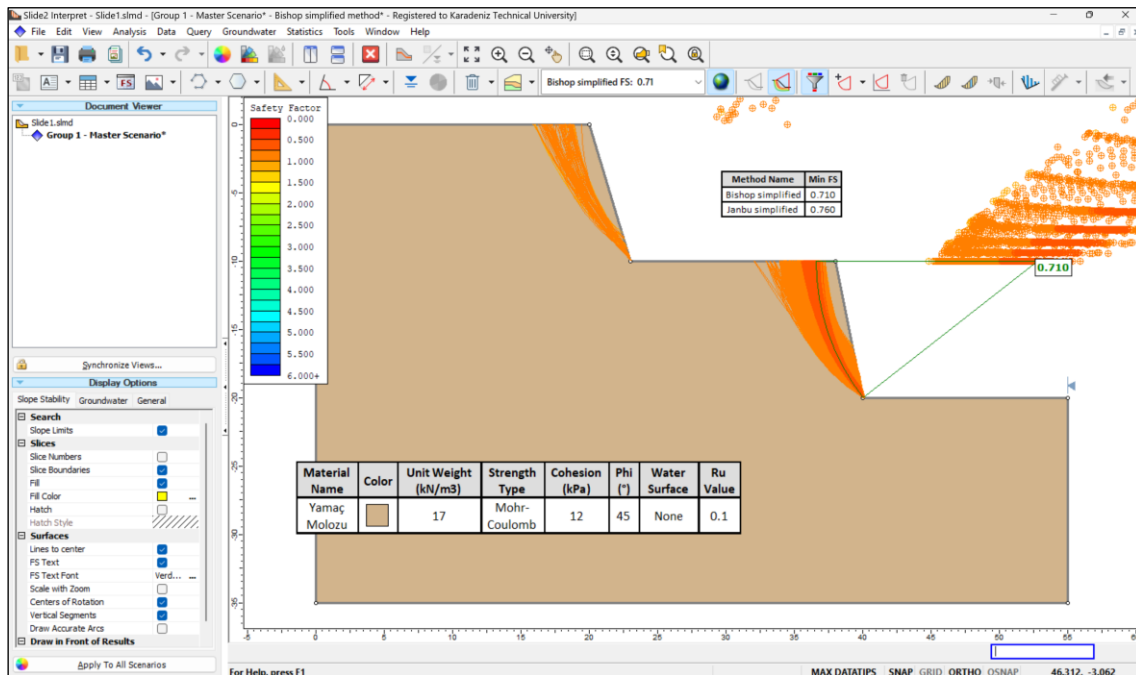
Yapılan stabilite analiz sonuçları değerlendirildiğinde güvenlik sayısı değerinin statik durumda 0.989 olduğu görülmektedir (Şekil 4). Bununla birlikte yağış durumu dikkate alınarak yapılan analizlerde ($r_u=0.1$ alınmıştır) güvenlik sayısının 0.71'e düştüğü görülmektedir (Şekil 5).

Şekil 5. Mevcut şevde statik durum için yağış etkisini dikkate alınarak yapılan 2 boyutlu limit denge analiz sonuçları

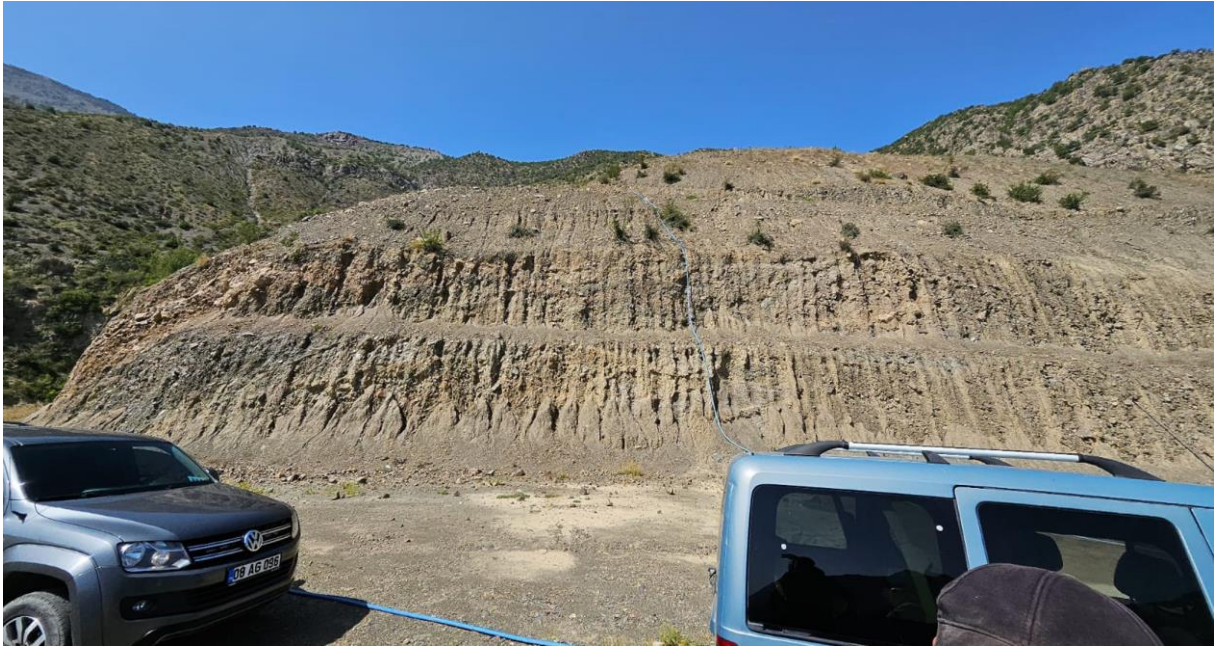
- (1) Çalışma sahası literatürde yapılan bütün çalışmalarda "aktif heyelan bölgesi" olarak tanımlanan Havuzlu Paleo-heyelanı içerisinde kalmaktadır.
- (2) Çalışma sahasında tüm yamaç boyunca kalınlığı 10 metreden fazla olan heyelan açısından risk teşkil eden malzeme olarak tanımlanan yamaç molozları yüzeylenmektedir (Şekil 6).
- (3) Heyelan potansiyeli olan alanda güvenli şev açısı-şev yüksekliği ilişkisi kurulmadan ve şev stabilite raporu hazırlanmadan kontrolsüz kazı yapılmıştır.
- (4) Kazıda şev eğimleri çok yüksek (yaklaşık 80 derece), şev yükseklikleri fazla (en az 10 m) tutulmuştur.

Şekil 6. Çalışma sahasındaki kazılarda palyelendirilen ve kalınlığı 10 metreyi aşan yamaç molozlarını

Tüm bu koşullar dikkate alındığında kalınlığı 10 metreden fazla olan yamaç molozlarının tüm vadi boyunca yüzeylenmesi, yapılacak ıslah çalışmalarının kazı

tabanından (yaklaşık 660 m kot) kazı tavanına (820 m) kadar geniş bir alanı kapsamayı gerektiğini göstermektedir. Bu nedenle bu alana müdahale edilmesi durumunda heyelanların tekrarlanma riski bulunmaktadır.

kadar geniş bir alanı kapsamayı gerektiğini göstermektedir. Bu alana müdahale edilmesi durumunda heyelanların tekrarlanma riski söz konusu olduđu için alanın inşaat için uygun olmadığı net olarak anlaşılmaktadır.
