06 ŞUBAT 2023

# KAHRAMANMARAŞ (PAZARCIK $M_w = 7.7$ VE ELBİSTAN $M_w = 7.6$ )

DEPREMLERİ VE ARTÇILARINI, SAHA GÖZLEMLERİNİ, YAPISAL HASARLARI  
VE İLERİYE YÖNELİK ÖNERİLERİ İÇEREN

## DEĞERLENDİRME RAPORU

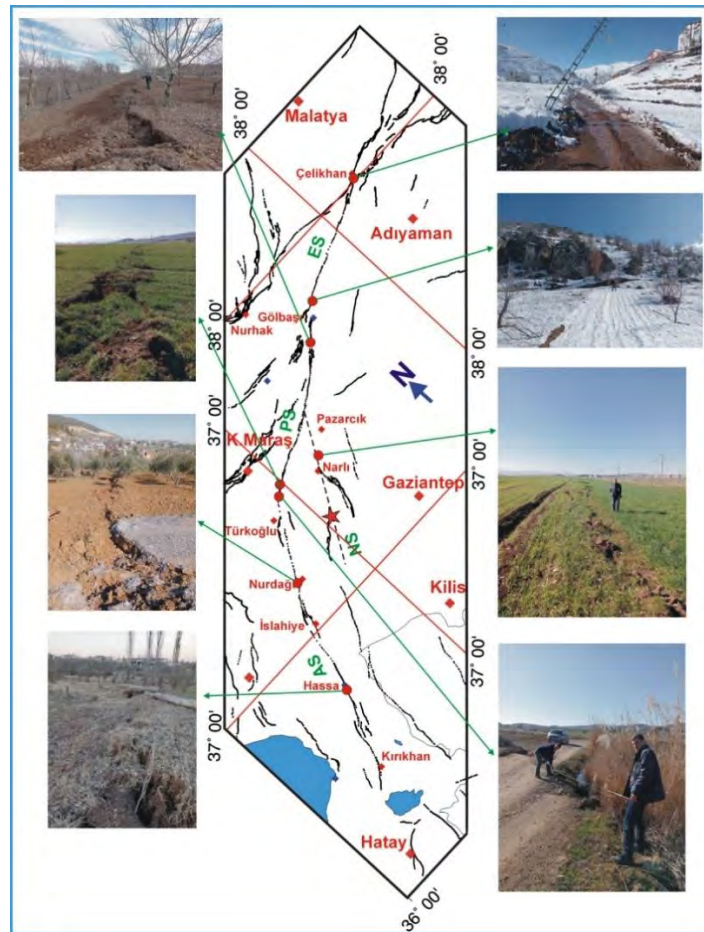
**Şekil 5. 6 Şubat 2023 Pazarcık depremi saha çalışmalarında gözlenen yüzey kırıklarından görünüm ve harita konumları**

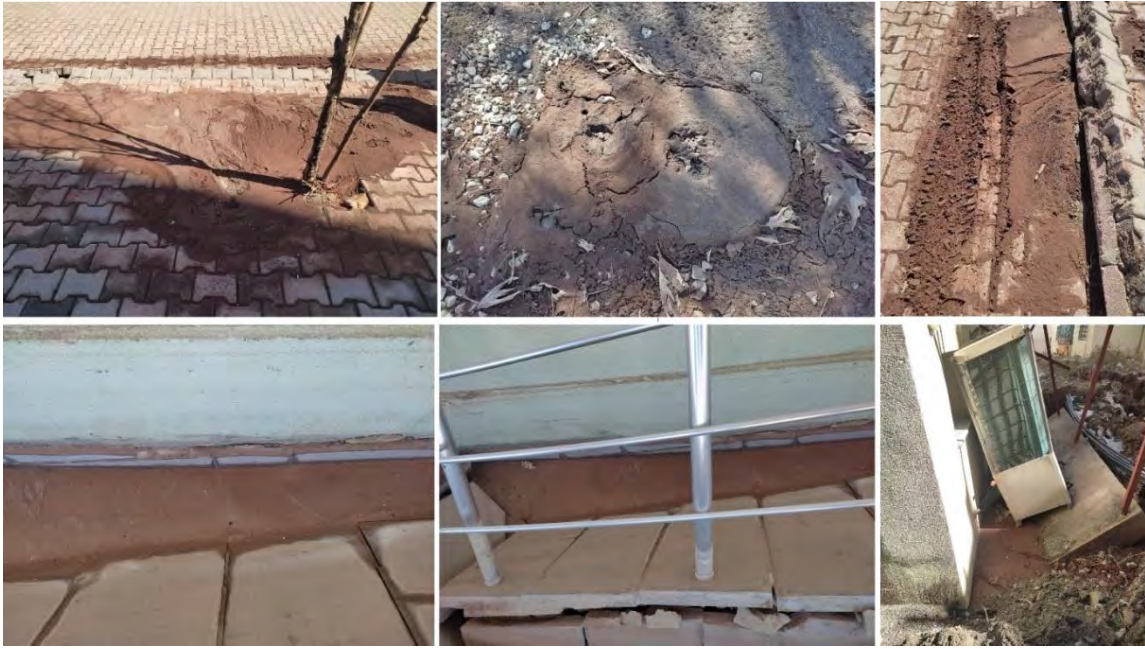
tanımlanmıştır (Akıl vd., 2008). Şekil 55'te kum zeminlerin sıvılaşma sonucu yüzeye çıktığı görülmektedir. Her ne kadar yer yer sıvılaşma emarelerine rastlanılmış olsa da dışarıya çıkan kum hacminin binaların oturma boyutu ile orantısız olduğu ve hatta çoğu binanın etrafında yüzey kabarmasının gözüktüğü belirlenmiştir. Taşıma gücünü yitirmiş binaların hemen altındaki zemin yüzeyinde kayma düzlemi oluşmakta ve bunu takiben zemin yüzeyinin temel çevresinde kabarma gözlemlenmektedir. Bu durum, Tip-1 taşıma gücü kaybı (genel taşıma gücü kaybı) sorununa karşılık gelmektedir.

Şekil 55. Adıyaman Gölbaşı'nda sıvılaşma sonucu oluşan kum konileri

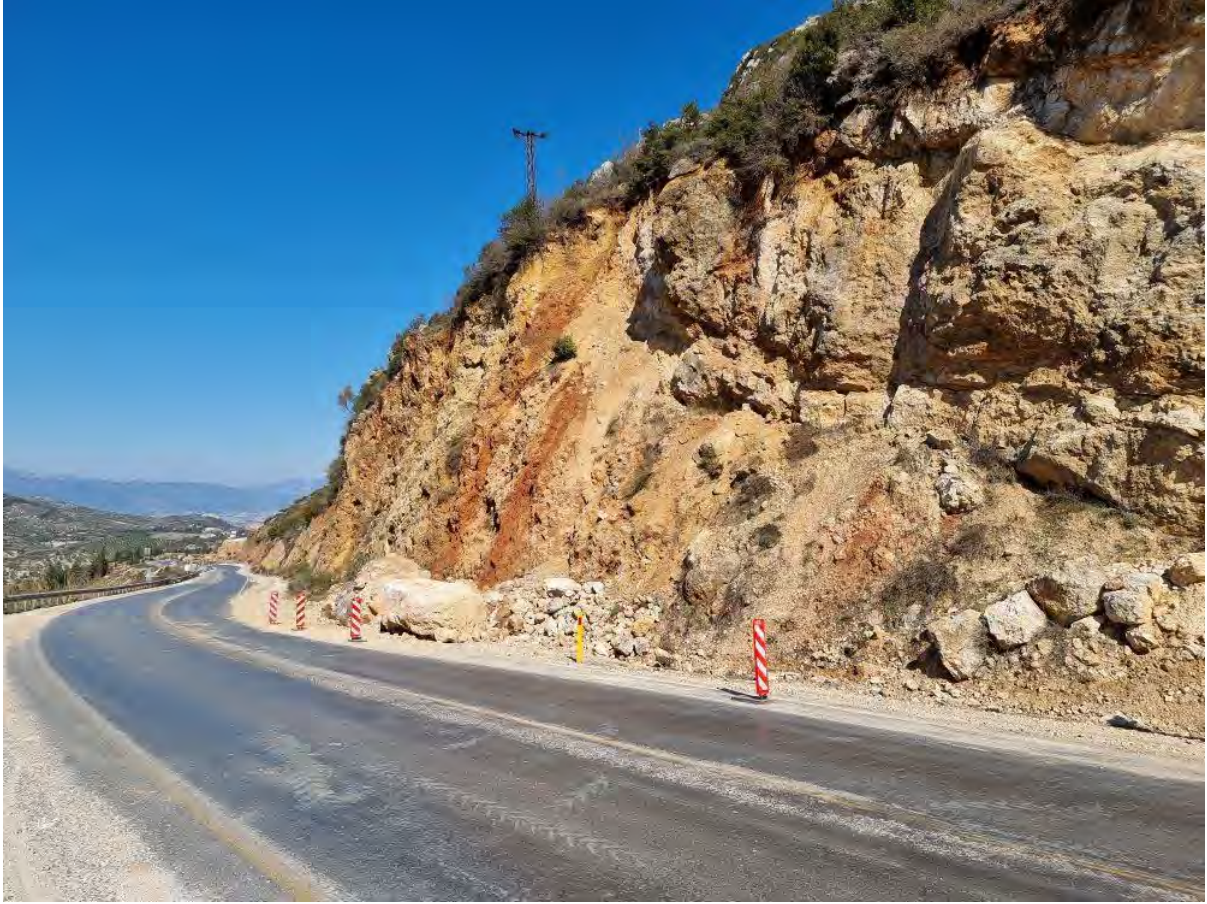
6 Şubat 2023 depremlerinden sonra yaşanan zemin kaynaklı hasar tiplerinden bir diğeri ise yer değiştirmeler, bir diğeri deyişle kütle hareketleridir. Şekil 61'de Gaziantep İslâhiye Kökçü Mahallesi yolundaki, Şekil 62'de ise Hatay Altınözü yolundaki kaya düşmeleri örnek olarak gösterilmiştir.

Şekil 62. Hatay Altınözü yolu üzerindeki kaya düşmesi

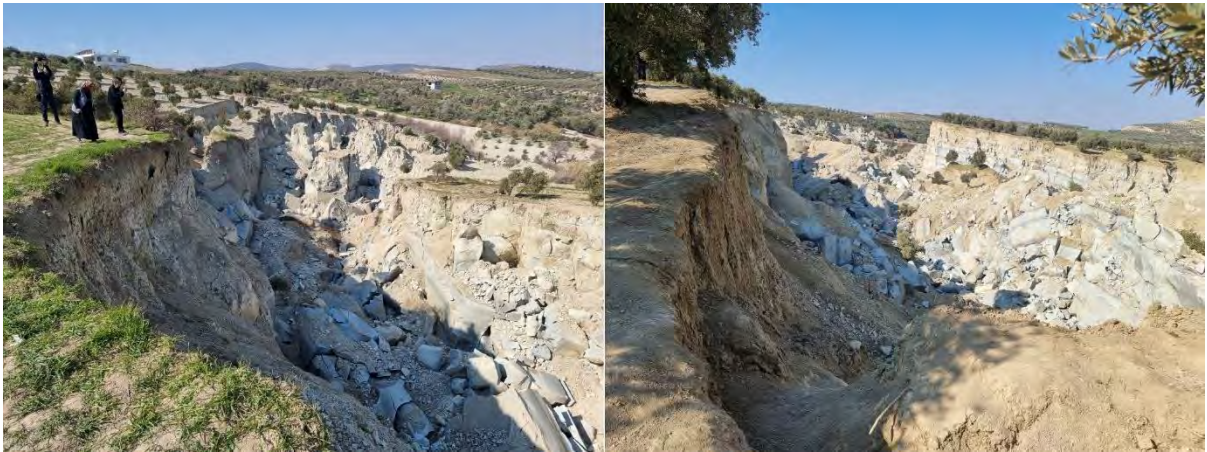
Şekil 63. Hatay Altınözü Tepehan Mahallesi'nde oluşan kitle hareketi

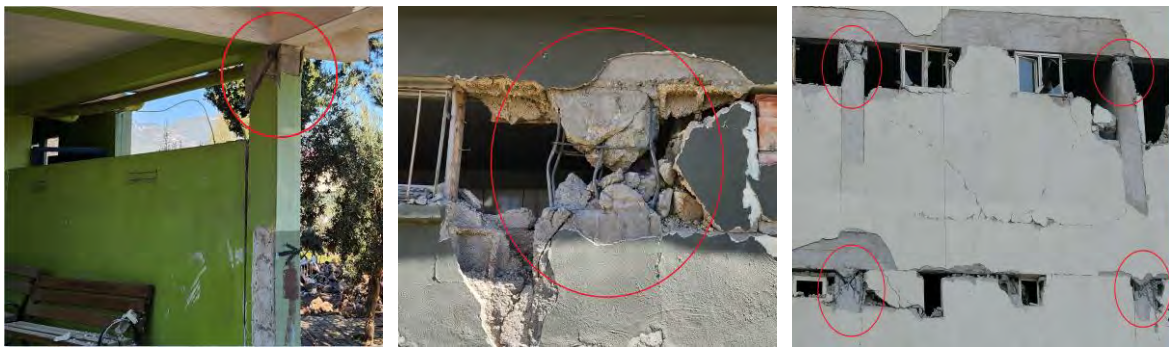
Yapıların dolgu duvarlarında aydınlatma ve havalandırma için bırakılan boşluklar veya zemin ve bodrum katlarda yapılan yarım duvarlar kısa kolon oluşumunda önemli rol oynamaktadır. Burada oluşan kısa kolonlar yüksek rijitliğe ve düşük sünekliğe sahip oldukları için yatay ötelenmeler altında gerekli önlemler alınmadığı takdirde kesme kırılması ile hasar alırlar (Ertürk vd. 2022). Yapılan saha gözlemlerinde kısa kolon oluşumundan kaynaklı yapısal hasarlar tespit edilmiştir (Şekil 65).

**Şekil 65.** Kahramanmaraş Pazarcık ve Elbistan Depremlerinde tespit edilen kısa kolon oluşumundan kaynaklı yapısal hasarlar

Kısa kolon oluşumunun önüne geçebilmek adına, kolon kenarında duvar boşlukları bırakılmadan duvarlar yeterli miktarda örülebilir veya bu tarz hasarların oluşmasını önlemek amacıyla duvar ve kolon arasında sıkıştırılabilir köpük vb. malzemeler kullanılabilir. Ayrıca Türkiye Bina Deprem Yönetmeliği 2018’de (TBDY-2018) belirtilen kolon boyunca sarılma bölgeleri için minimum enine donatı miktarı ve uygulama koşulları dikkate alınmalıdır (Şekil 66) (TBDY-2018, 2018).

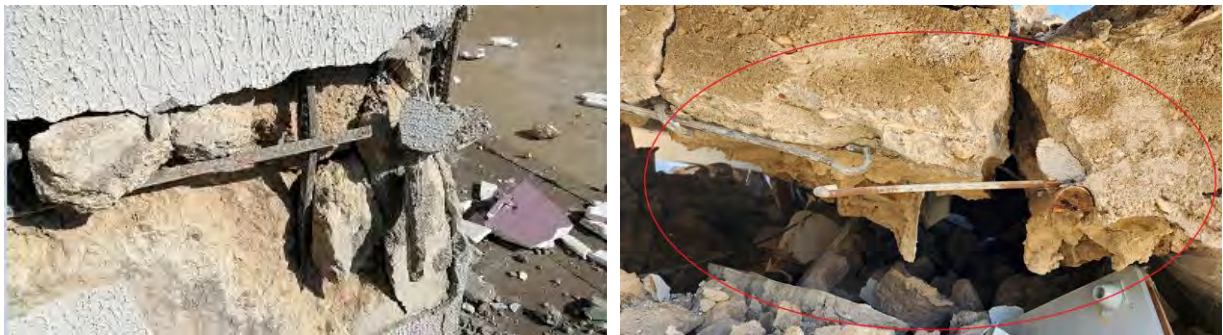
TBDY-2018'e göre donatı bindirme boyunun belirlenmesi "Kolon boyuna donatılarının bindirmeli ekleri, kolonun serbest yüksekliğinin orta üçte birlik bölgesinde yapılacaktır. Bindirmeli ekinin boyu  $l_b$  [TS 500'de çekme donatısı için verilen kenetlenme boyu]'den küçük olmayacaktır. Bindirmeli ek boyunca yerleştirilecek enine donatıların aralığı kolonun en küçük boyutunun 1/3'ünden ve 150 mm'den büyük olmayacaktır" şeklinde ifade edilmektedir (TBDY-2018, 2018). Donatıların bindirme boyunun yetersiz olması durumunda betonarme yapıların deprem performansı olumsuz etkilenmektedir. Bu tip sorunların önüne geçebilmek için yönetmeliklerdeki şartlara uyulması gerekmektedir. Tespit edilen yetersiz bindirme boyuna bağlı hasarlara ait detaylar Şekil 70'te verilmektedir.

Şekil 70. Tespit edilen yetersiz donatı bindirme ve kenetlenme boyları

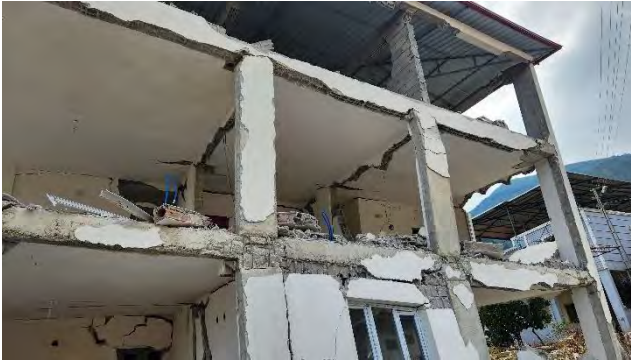
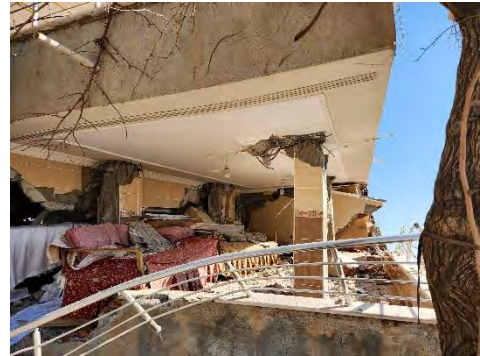
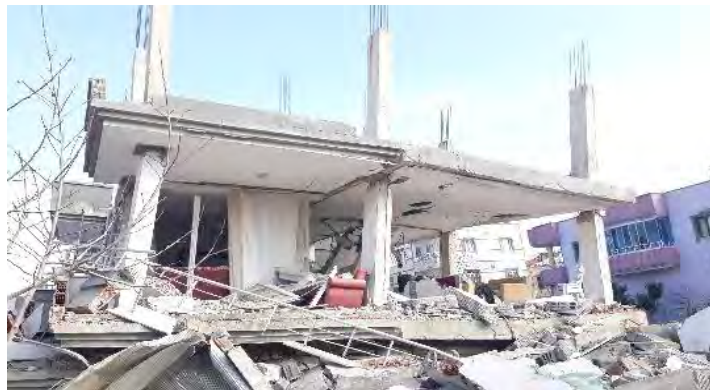
Şekil 73. Asmolen döşeme uygulamasının neden olduğu hasarlar

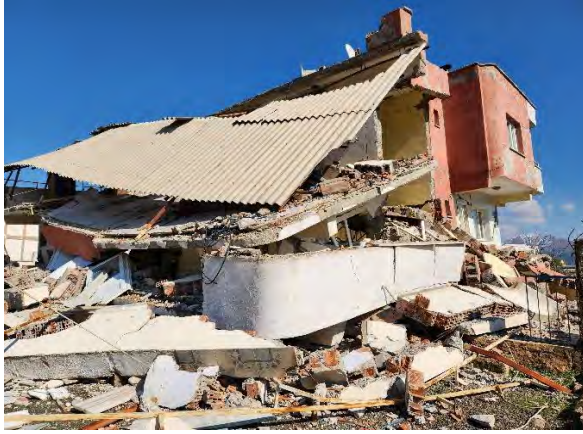
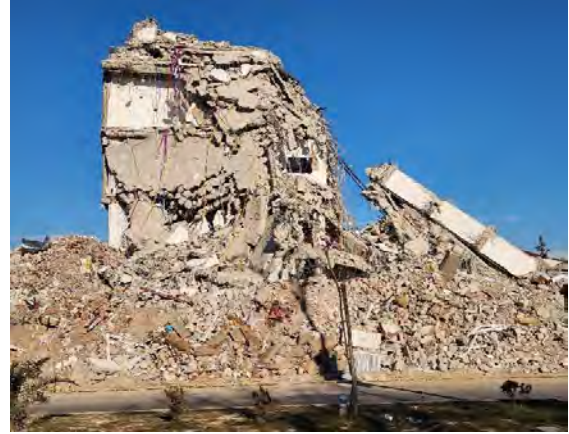
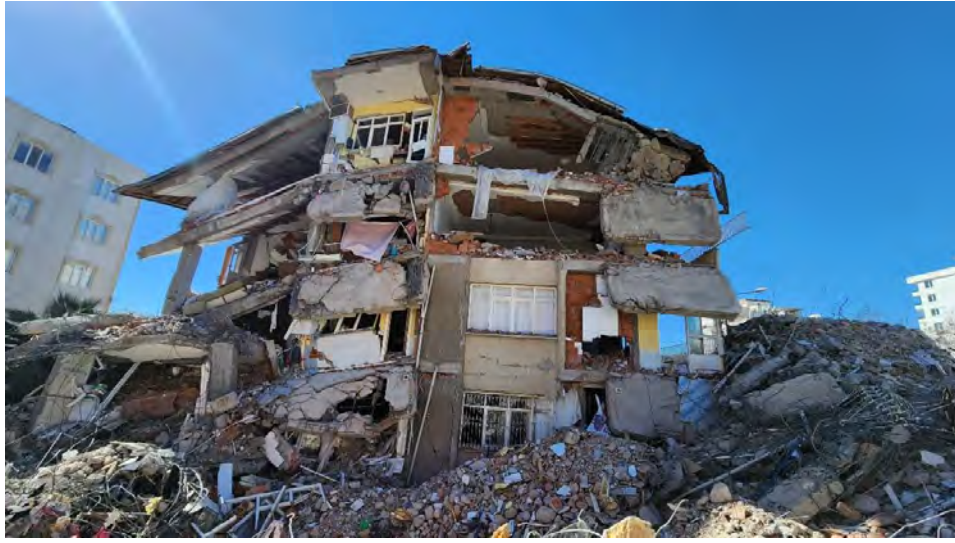
TBDY-2018’de, binalarda düzensizlik meydana getiren durumlar planda ve düşey doğrultuda düzensizlik durumları olmak üzere iki başlık altında tanımlanmıştır. Planda düzensizlik durumları burulma düzensizliği (A1), döşeme süreksizlikleri (A2) ve planda çıkıntılar bulunması (A3) olarak sınıflandırılırken zayıf kat (B1), yumuşak kat (B2) ve taşıyıcı sistemin düşey elemanlarının süreksizliği (B3) düşeyde düzensizlik durumları olarak sınıflandırılmaktadır. Bahsedilen düzensizlikler yapıların deprem performansı üzerinde oldukça etkilidir. 6 Şubat 2023 Kahramanmaraş Pazarcık ve Elbistan depremleri sonrasında yapılan saha gözlemleri sonucunda bazı binalarda düzensizlik durumlarının neden olduğu hasarlar tespit edilmiştir (Şekil 74 ve 75).

Şekil 74. Yapısal düzensizliklere örnek görseller

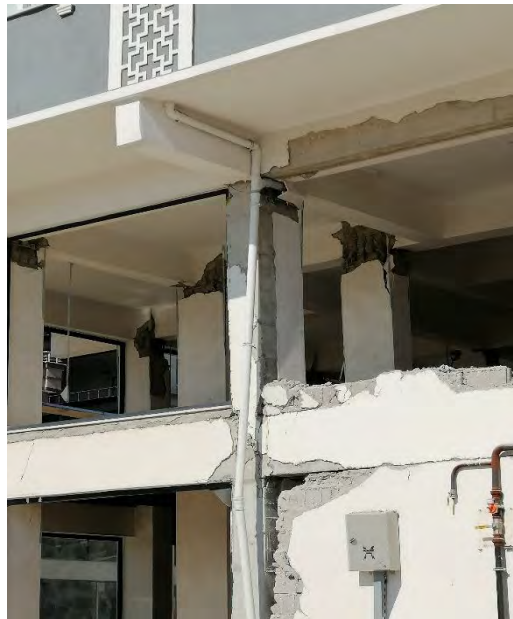
Şekil 75. Asmolen döşeme uygulamasının neden olduğu hasarlar

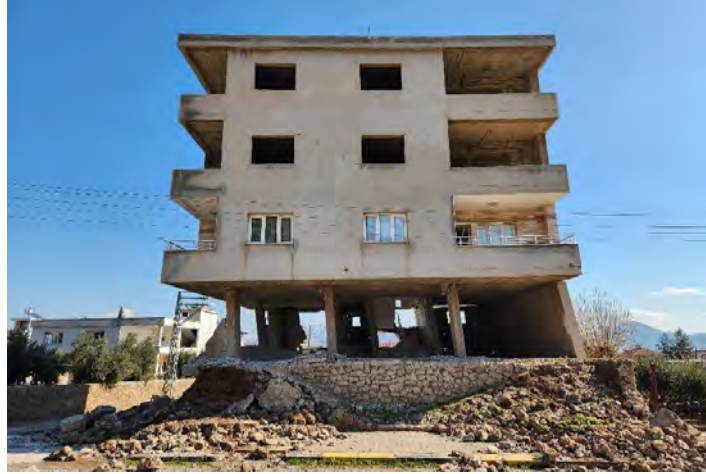
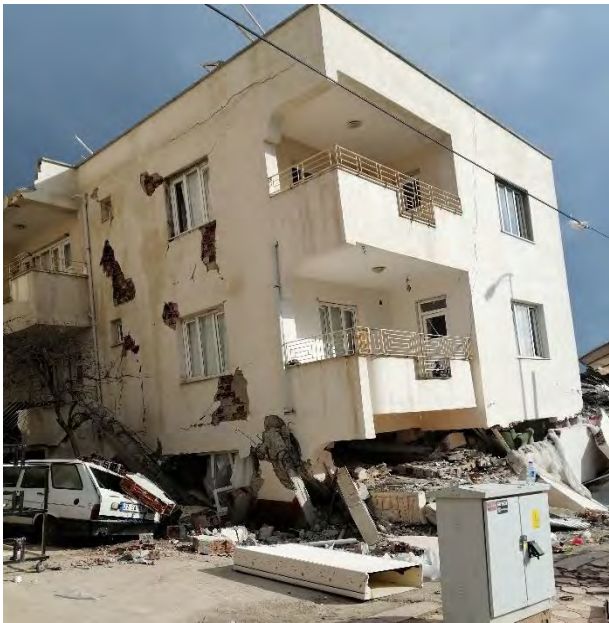
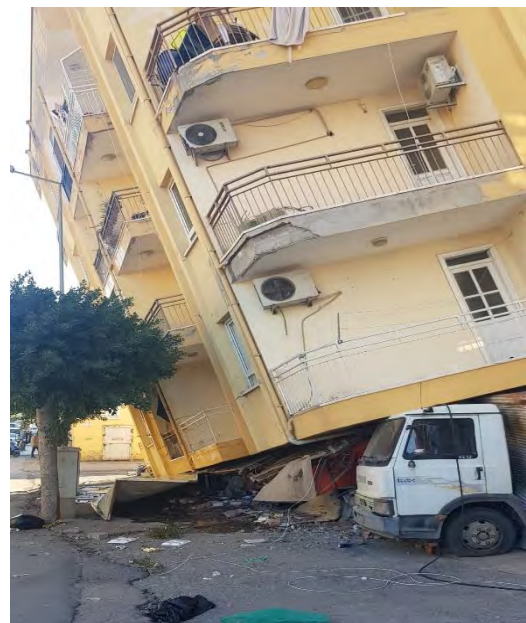
Taşıyıcı sistem oluşturulurken aksların sürekli ve simetrik olarak seçilmesinin yapısal davranış üzerinde olumlu etkileri bulunmaktadır. Sistem seçiminde saplama kirişlerden sakınılması gerekmektedir. Saplama kirişler taşıdıkları düşey yükleri kolonlara mesnetlenmediğinden saplanmış oldukları kirişe aktarmaktadırlar. Bu durum da hem yatay hem de düşey yüklerin aktarılmasında düzensizlik oluşturmakta ve deprem hasarlarına neden olmaktadır (Şekil 76).

Düşeyde B2 düzensizlikleri (yumuşak kat), birbirine dik iki deprem doğrultusunun herhangi biri için, bodrum katlar dışında herhangi bir *i*. kattaki ortalama görelî kat ötelemesi oranının bir üst veya bir alt kattaki ortalama görelî kat ötelemesi oranına bölünmesiyle tanımlanan “Rijitlik Düzensizliği katsayısının” 2.0’den büyük olması durumunda oluşmaktadır. Binaların giriş katlarının yüksek yapılması ve ticari amaçlar doğrultusunda giriş katın daha fonksiyonel olması için bölme (dolgu) duvarlarının yapılmaması veya daha az yapılması sonucu oluşan bu düzensizlik, deprem sırasında alt katların daha fazla yer değiştirmesine ve taşıyıcı sistemde ağır hasarların oluşmasına sebep olmaktadır (Şekil 76).

Şekil 76. Yumuşak kat durumuna ait örnek görseller

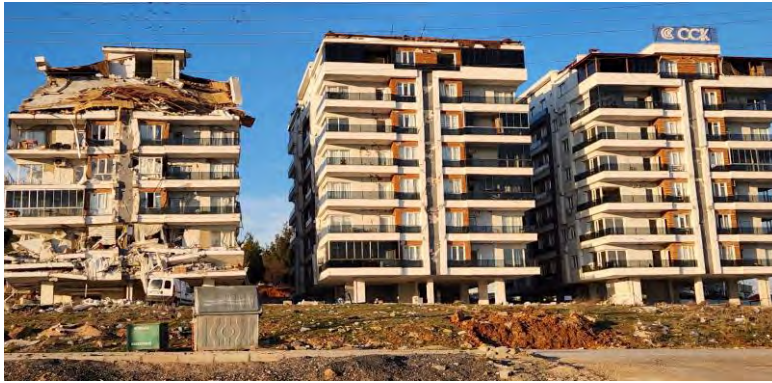
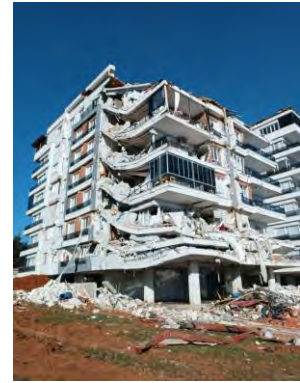
Betonarme binaların yönetmelik ve standartlarda verilen kriterlere uygun olarak tasarlanması önemli olmakla birlikte işçilik de bir o kadar önemlidir. Yapım aşamasında tasarıma uygun olmayan hatalar ve kötü işçilik yapıların kalitesini olumsuz etkileyerek yapıların beklenen performansı sergileyememesine sebep olmaktadır. Ülkemizde geçmiş yıllarda meydana gelen depremlerdeki saha gözlemlerinde tasarıma uygun olmayan hatalar ve kötü işçilik sebebiyle ciddi hasar gören veya yıkılan betonarme bina örnekleri tespit edilmiştir. Deprem bölgesinde yapılan saha gözlemleri sonucunda da işçilik hatalarından kaynaklı hasarlar gözlemlenmiş olup, Şekil 79'da verilmiştir. İşçilik hatalarından kaynaklı hasarların önüne geçebilmek için binaların yapım aşamasında nitelikli işçilerin imalatları projeye uygun olarak özenle gerçekleştirilmesi ve imalatın her aşamasında nitelikli denetlemelerin yapılması gerekmektedir.

Şekil 79. İşçilik hatalarından kaynaklı hasarlara ait görseller

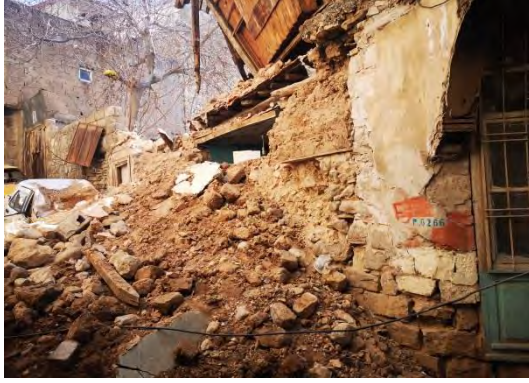
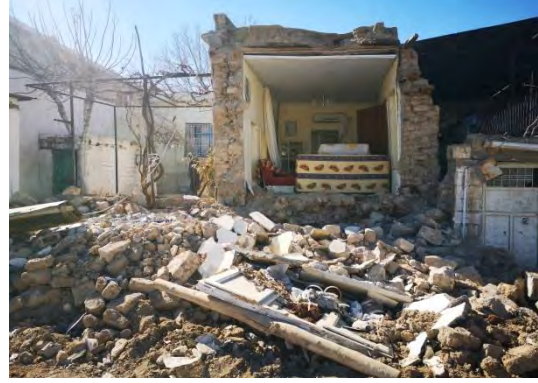
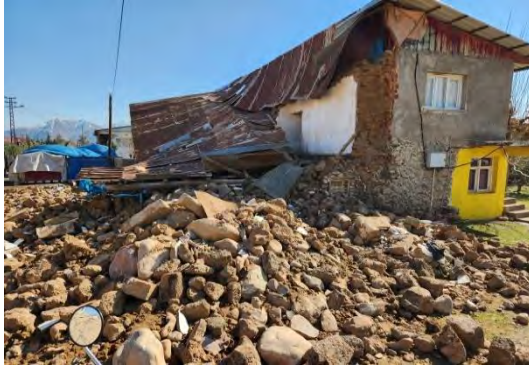
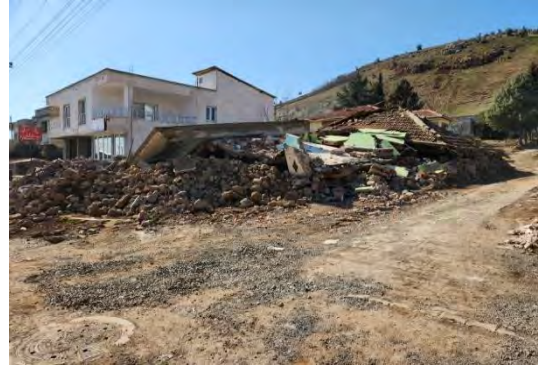
Saha gözlemleri sırasında birçok yığma binada bağlayıcı malzeme olarak çamur harcı kullanıldığı gözlemlenmiştir (Şekil 82). Taş duvarlarda çamur harcıyla birlikte dayanım oldukça düşüktür. Çamur harcı ıslak durumda bağlayıcı özelliği gösterse de kuruyunca bu özelliği kaybolur. Dolayısıyla duvarın kesme kuvvetini birbirine değen taşlar arasındaki sürtünme kuvveti belirlemektedir. Ayrıca çevreden toplanan pürüzsüz ve şekilsiz (keskin köşelere sahip) moloz taşların duvarda kullanımı sürtünme kuvvetini azaltmakta ve duvarın hasar görmesine veya yıkılmasına neden olabilmektedir (Şekil 83). Düşük dayanıma sahip yığma birimlerde ise ciddi hasarlar meydana gelmiştir (Şekil 84). TBDY (1975, 1998 ve 2007) yönetmelikleri 1. ve 2. Derece deprem bölgelerinde kerpiç binalarda üstü düz toprak dam yapımına izin vermez. 3. ve 4. Derece deprem bölgelerinde ise toprak kalınlığı 15 cm ile kısıtlanır. Saha gözlemleri esnasında ağır toprak dam çatılarda hasar ve/veya göçmeler gözlemlenmiştir (Şekil 85).

**Şekil 82.** Bağlayıcı malzeme olarak çamur harcı kullanılmış bazı yığma binalar (Kahramanmaraş İli, Adıyaman İli ve Gaziantep İli, İslahiye İlçesi)

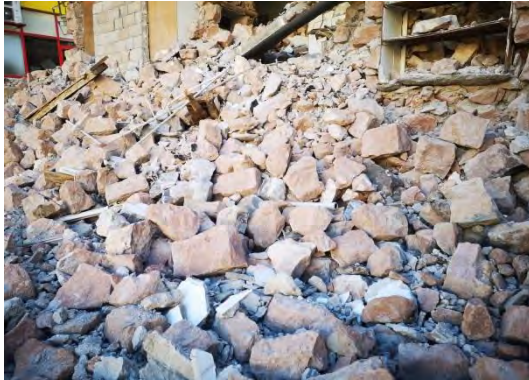
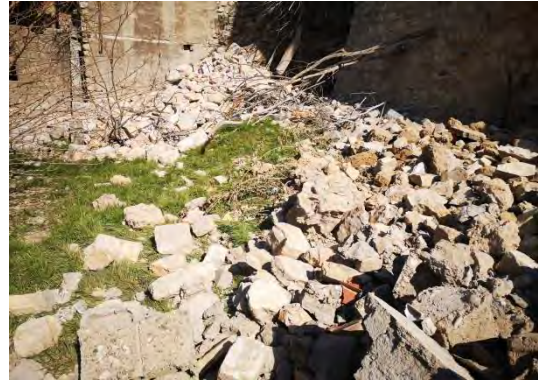
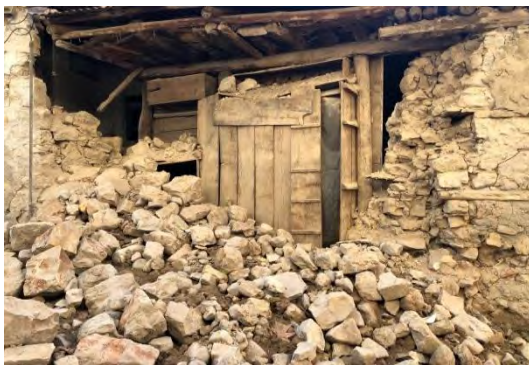
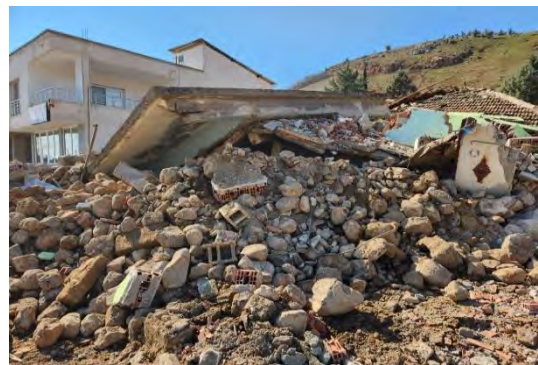
**Şekil 83.** Yığma duvar inşasında kullanılan pürüzsüz ve şekilsiz (keskin köşelere sahip) moloz taşlar (Kahramanmaraş İli ve Gaziantep İli, İslahiye İlçesi)

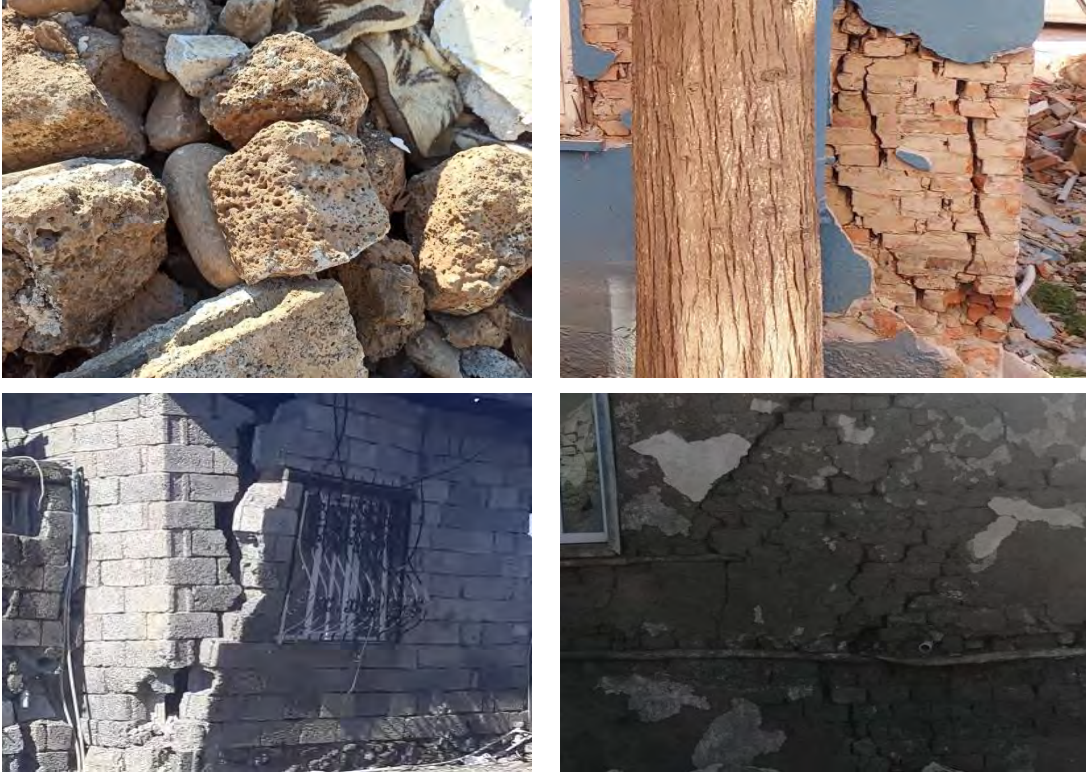
**Şekil 84.** Yığma duvar inşasında kullanılan düşük dayanımlı yığma birimler (Kahramanmaraş İli, Hatay İli ve Gaziantep İli, İslahiye İlçesi)

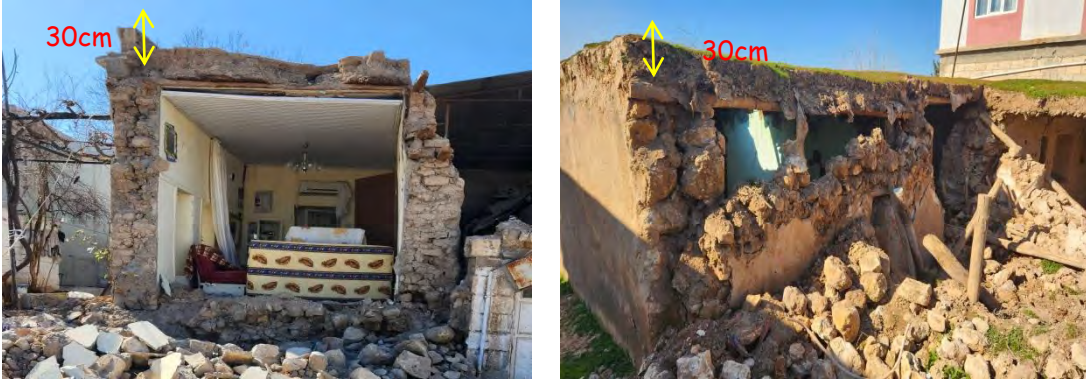
**Şekil 85.** Bazı yığma binalarda ağır toprak dam çatılar (Adıyaman İli)

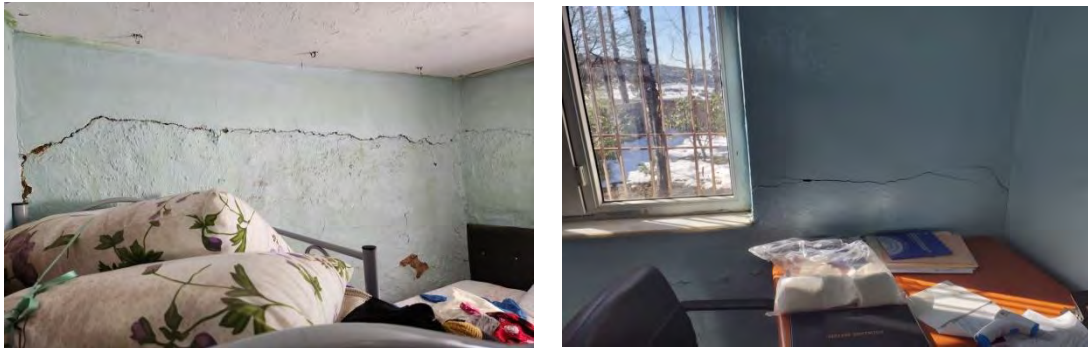
Düzlem içi kuvvetlerden kaynaklı eğilme çatlakları yeri duvardaki boşluk oranına ve yerine göre değişir. Çatlaklar tuğla ve harç arasındaki aderansa bağlı yığma birimlerde ya da derzlerde gelişir ve ilerler. Benzer durum saha çalışmaları sırasında gözlemlenmiştir (Şekil 89). Ayrıca düzlem içi etkiler zayıf taşıyıcı duvarlarda yatay kayma çatlakları meydana getirmiştir (Şekil 90).

**Şekil 90.** Bazı yığma binalarda düzlem içi kuvvetlerden kaynaklı gelişen yatay kayma çatlakları (Gaziantep İli, İslahiye İlçesi)

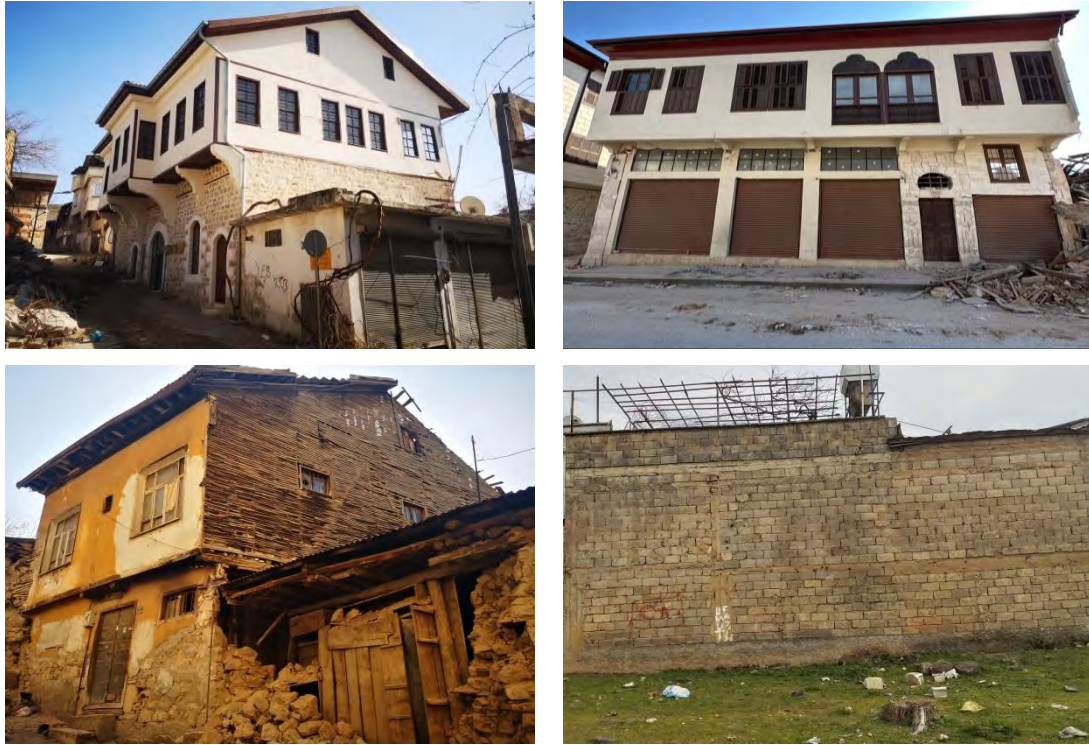
Şekil 97. Depremde iyi performans gösteren bazı yığma binalar (Kahramanmaraş İli, Hatay İli ve Gaziantep İli)

Saha gözlemlerinden; hatıl ve rijit döşeme varlığının yığma binaların deprem performansını artırdığı, çimento veya kireç harcıyla inşa edilen taş yığma binalarda ve hımiş yığma binalarda hasarların nispeten sınırlı kaldığı tespit edilmiştir (Şekil 97). Ayrıca duvarları çelik hasır donatı ve sıva ile güçlendirilen düşey delikli tuğladan inşa edilmiş yığma bir binanın, komşu yığma binada yoğun hasarlar meydana gelmesine rağmen depremi hasarsız atlattığı hatta kılcal düzeyde çatlakların bile oluşmadığı gözlemlenmiştir (Şekil 98). Bu kapsamda güçlendirmenin olumlu katkısı yerinde tespit edilmiştir.

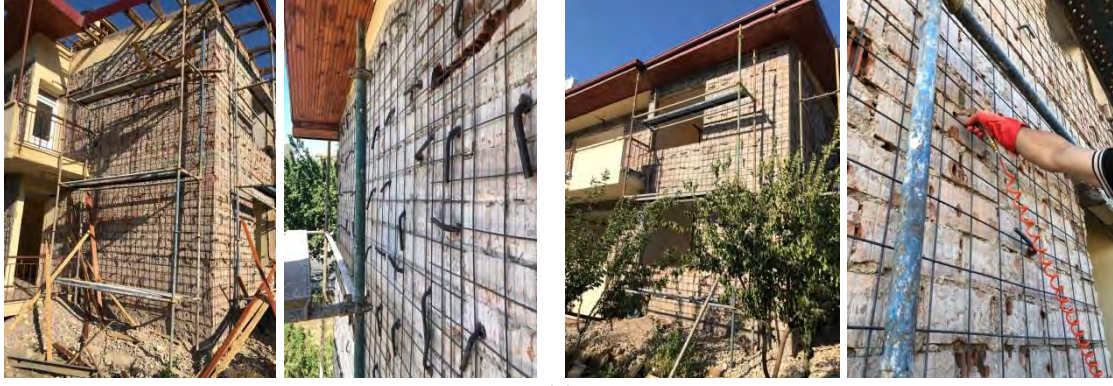
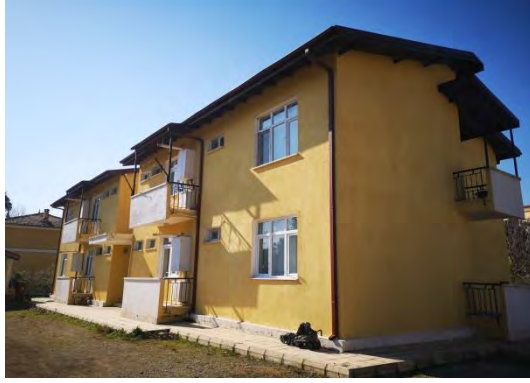
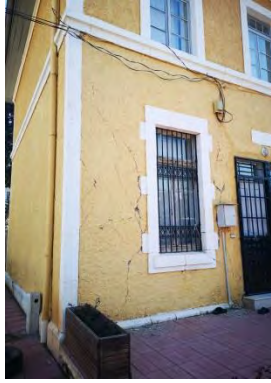
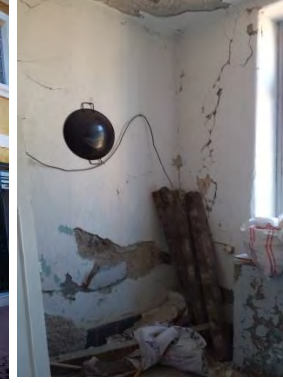
**Şekil 98.** Gaziantep İli, İslahiye İlçesinde çelik hasır donatı ve sıva ile güçlendirilmiş yığma bir binanın deprem performansı: (a) güçlendirme aşaması, (b) binanın deprem sonrası görünümü, (c) komşu yığma binada deprem hasarları

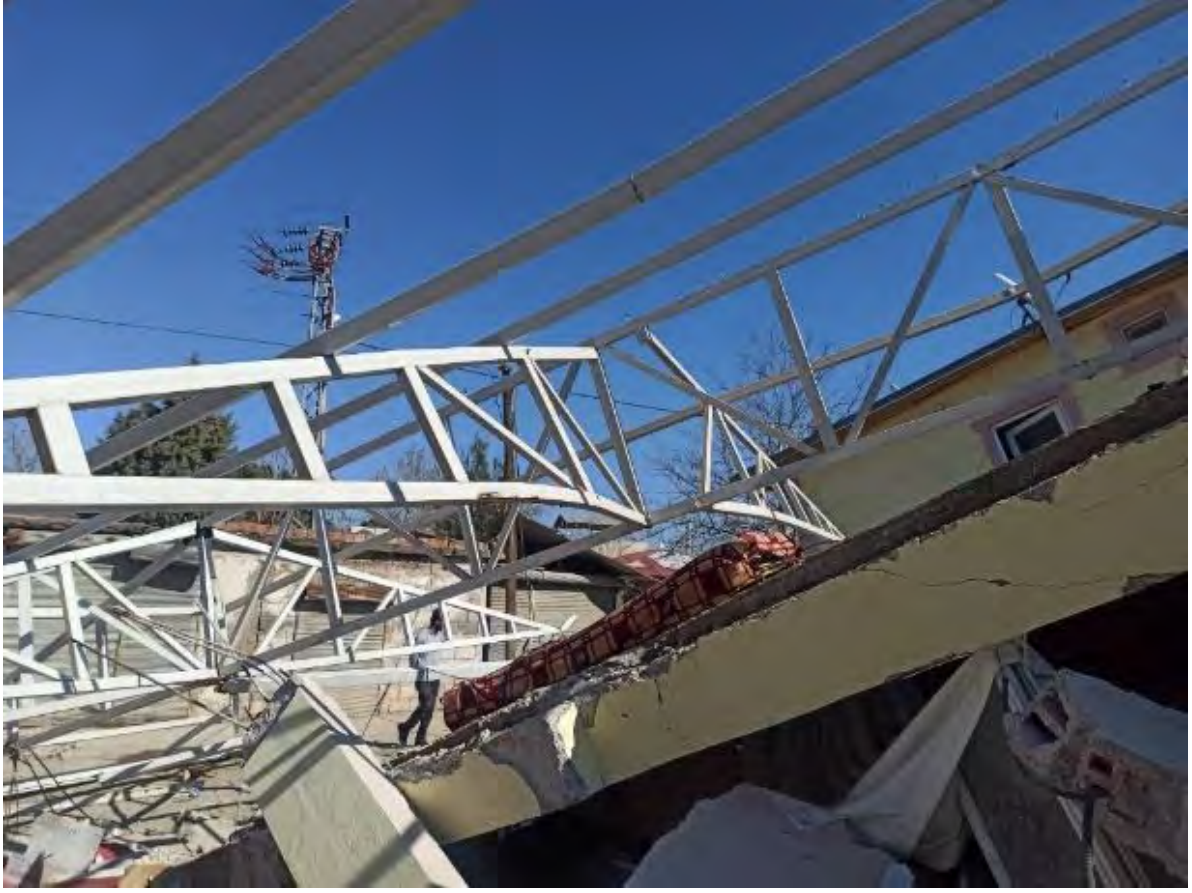
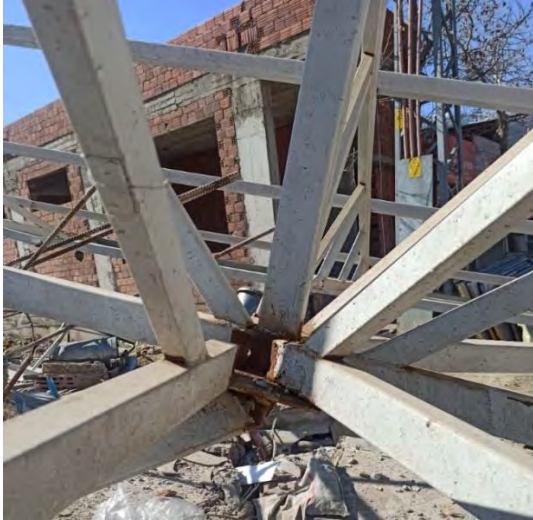
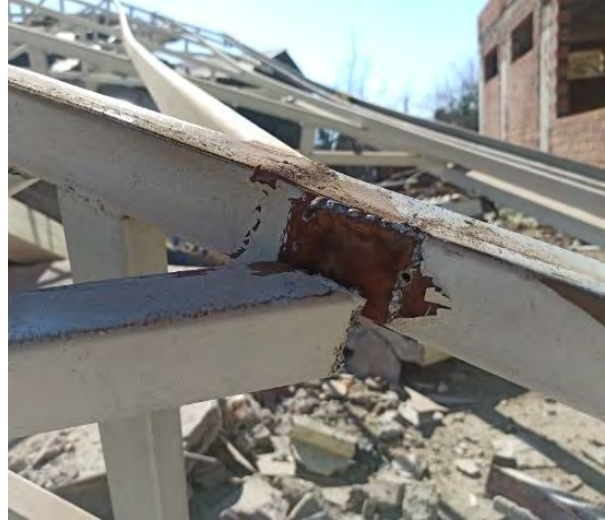
Gaziantep ilinde bir sanayi yapısının çelik çatısının elemanları kaynaklı birleştirme yöntemi ile birleştirildiği görülmektedir (Şekil 100). Yapılan incelemede, yapılan kaynak uygulamasının hatalı ve yetersiz olduğu görülmektedir. Ayrıca çelik elemanların korozyondan korunmamış olması depremde yapının yıkılmasına neden olduğu anlaşılmaktadır. Bölgede bir kısmı prefabrik çatı bölümü çelik yapı sistemi ile inşa edilen sanayi yapı hasarları da görülmüştür. Bu yapı deprem sonrası ortaya çıkan yangın nedeni ile hasar görmüştür (Şekil 101).

(a) Çelik çatı göçmesi

(b) Hatalı detaylandırma ve korozyon

(c) Hatalı kaynak uygulaması ve korozyon

Şekil 100. Depremde yıkılan bir çelik çatı ve birleşim detayları örneği (Gaziantep)

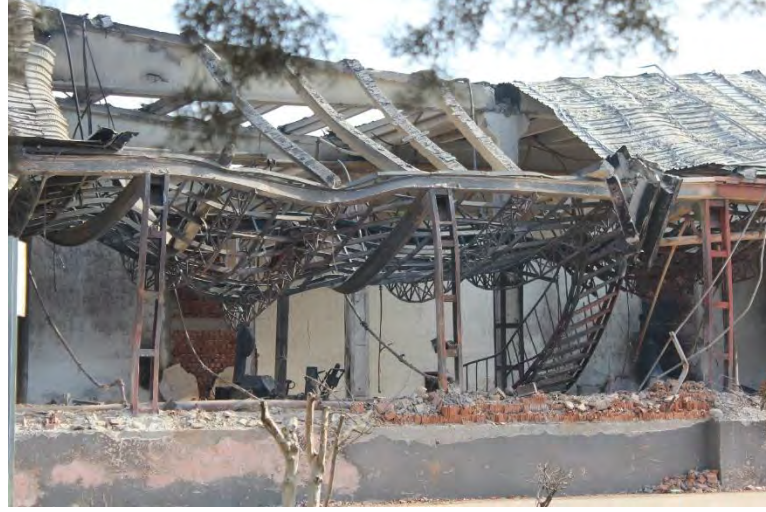
Şekil 101. Deprem sonrası ortaya çıkan yangın nedeni ile hasar gören yapı örneği

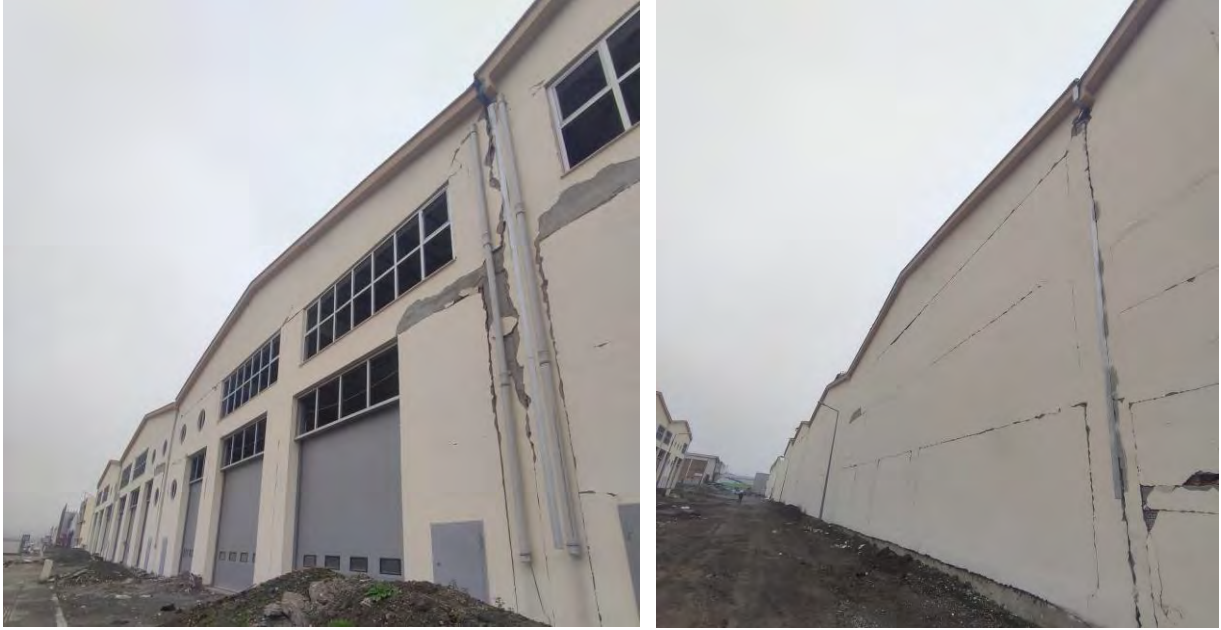
Deprem bölgesinde betonarme çerçeve sistemle inşa edilen sanayi yapılarının genellikle otomobil vb. sektörlerde hizmet veren faaliyetler için küçük hacimli üretildiği görülmektedir (Şekil 103). Dolayısıyla deprem hasarları da betonarme çerçeve konut hasarlarına benzerlik göstermektedir. Klasik betonarme çerçeve sistemlerde rastlanılan tasarım, malzeme ve işçilik yetersizliğinden kaynaklı deprem hasarları bu yapılarda görmek mümkündür. Küçük sanayi yapılarında çoğunlukla asma katlı tasarlandığı ve yüksek kolonlar ile yapı hacminin artırıldığı görülmektedir.

Şekil 103. Yerinde döküm betonarme sanayi yapıları (Kahramanmaraş)

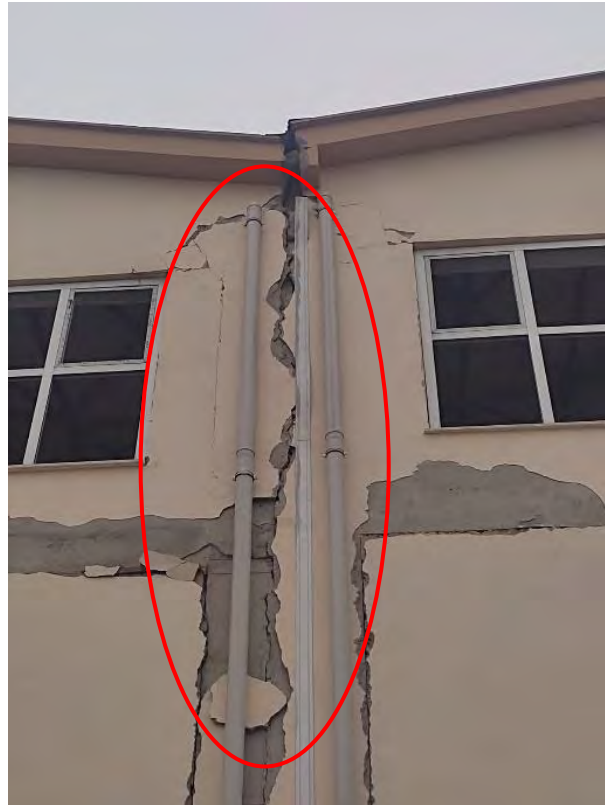
- Bitişik nizamda inşa edilmesinden dolayı yapıların birleşen yüzeylerinde çekiçleme hasarı (Şekil 104).
- Yapıya sonradan ilave edilen yapı elemanlarının depremde diğer yapı elemanları ile davranmadığı ve büyük hasar alması ya da göçmesi (Şekil 105).
- Kolon-kiriş birleşim bölgesinde yapısal hasarlar (Şekil 106 ve Şekil 107)
- Özellikle prefabrik yapı sistemleri ile aynı yapı sistemi içerisinde yerinde döküm betonarme yapı elemanları da inşa edildiğinde kısa kolon hasarı veya yeterli boşluk bırakılmamasından dolayı oluşan hasarlar (Şekil 108)
- Belirtilen hasarların dışında klasik betonarme yapılarda deprem hasarlarına neden olan kalitesiz beton, yapısal düzensizlikler, yetersiz bindirme boyu ve enine donatı miktarı ve kötü işçilik gibi hasarların birçoğu bu yapılarda görülmektedir.

Şekil 104. Bitişik nizamda tasarlanmış betonarme sanayi yapıları (Kahramanmaraş)

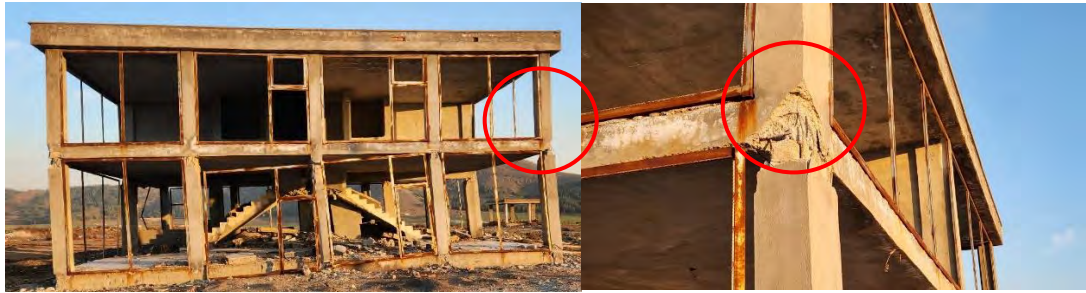
Şekil 107. Betonarme sanayi yapısı hasarları (Gaziantep Nurdağı)

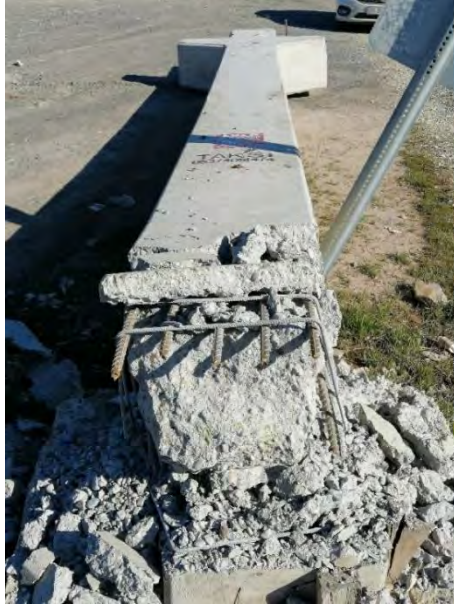
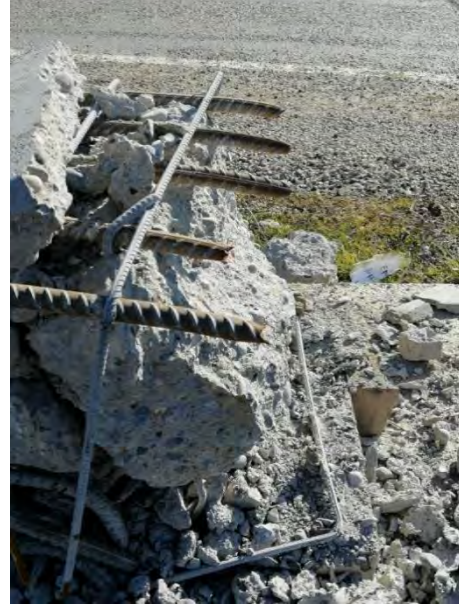
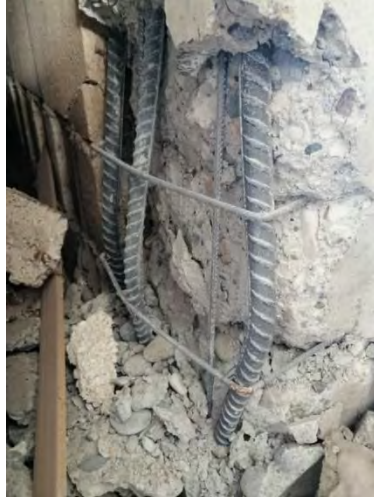
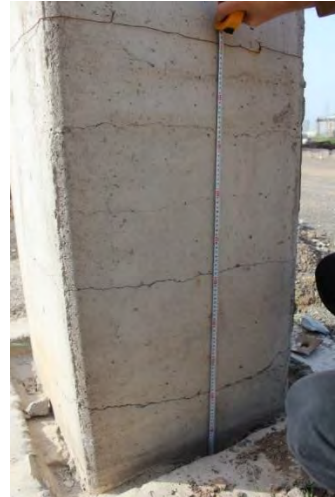
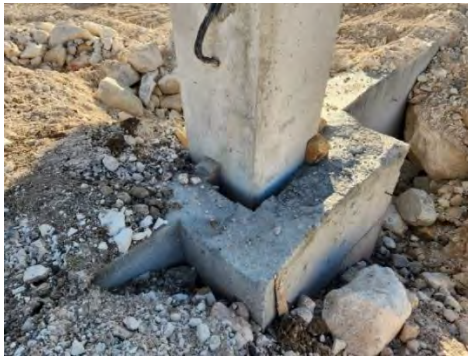
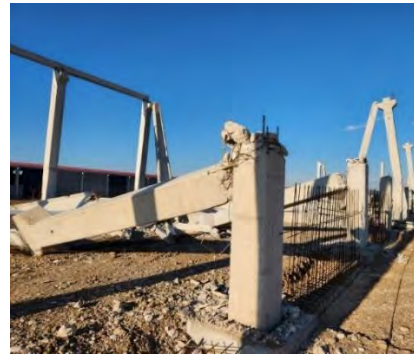
Kolon-temel birleşim bölgesinde, kolon alt uçlarında ve orta bölgesinde eğilme, kabuk beton atması, donatı burkulması ve donatı kopması sonucu meydana gelen hasarlar Şekil 112’de sunulmuştur. İncelenen prefabrik yapı eleman betonlarında dere agregası kullanıldığı, kırılma yüzeylerinin çimento hamuru- agregat ara yüzeyinde gerçekleştiği belirlenirken, bu tür davranışların düşük dayanımlı beton özellikleri olduğu dikkat çekicidir. Dolayısıyla, betonarme prefabrik yapı elemanları üretiminde beton kalitesini artırıcı düzenlemeler yapılmalı ve bu betonlarının dayanım değerleri takip edilmelidir.

Şekil 112. Kolon hasarları

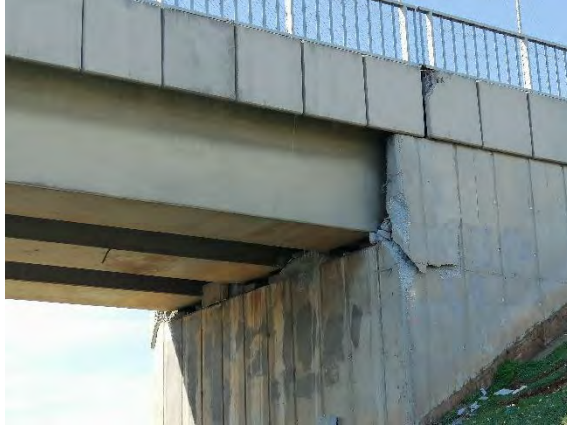
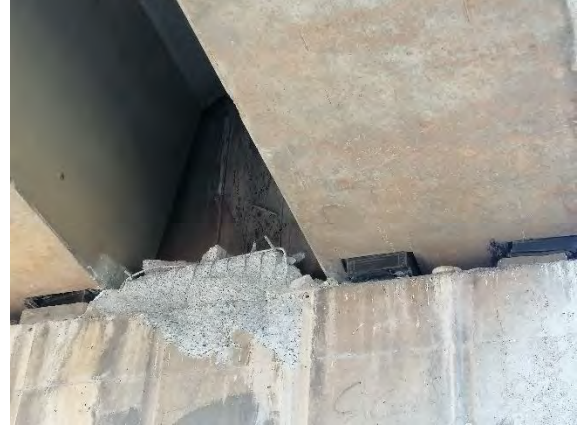
Şekil 117. Deprem takozu hasarlarına ait örnekler

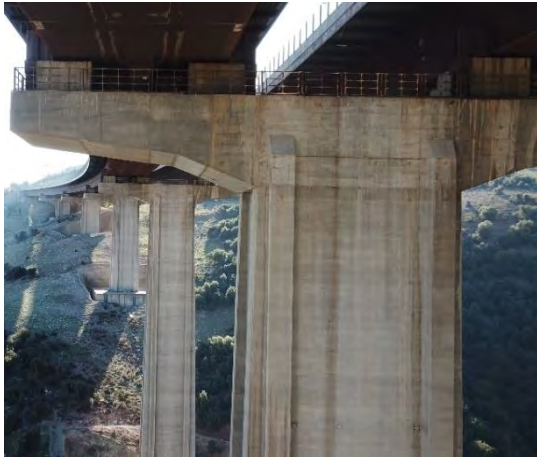
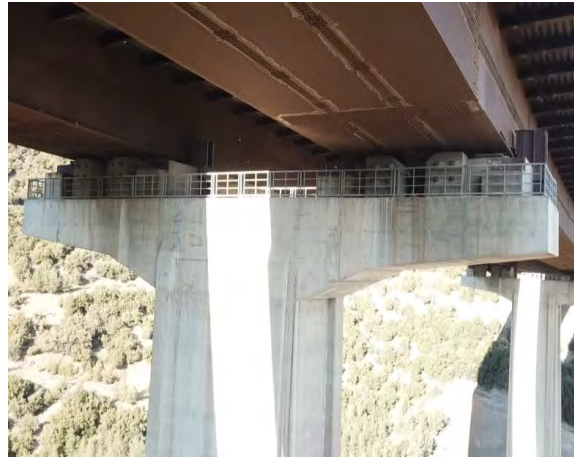
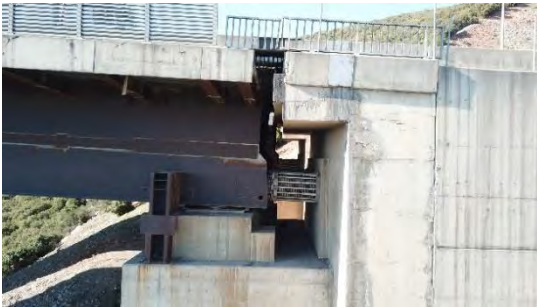
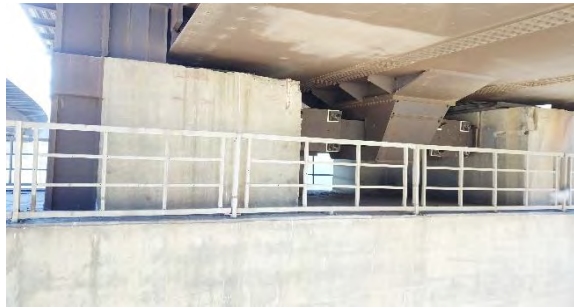
Şekil 118. Gaziantep ili Nurdağı ilçesi Atatürk Viyadüğü ve diğer viyadüklerde gerçekleştirilen incelemelere ait görseller

Gaziantep ili Nurdağı ilçesinde bulunan ve yapıldığı dönemde Avrupa'nın ikinci, Türkiye'nin en büyük viyadüğü olma özelliği taşıyan Atatürk Viyadüğü dahil olmak üzere yol güzergahı üzerindeki birçok viyadükte de incelemeler gerçekleştirilmiştir. İncelemelere ait görseller Şekil 118 ile sunulmuştur.
