06 ŞUBAT 2023

# KAHRAMANMARAŞ (PAZARCIK $M_w = 7.7$ VE ELBİSTAN $M_w = 7.6$ )

DEPREMLERİ VE ARTÇILARINI, SAHA GÖZLEMLERİNİ, YAPISAL HASARLARI  
VE İLERİYE YÖNELİK ÖNERİLERİ İÇEREN

## DEĞERLENDİRME RAPORU

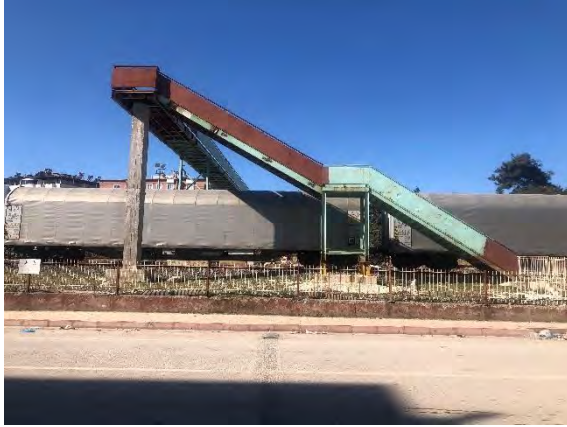
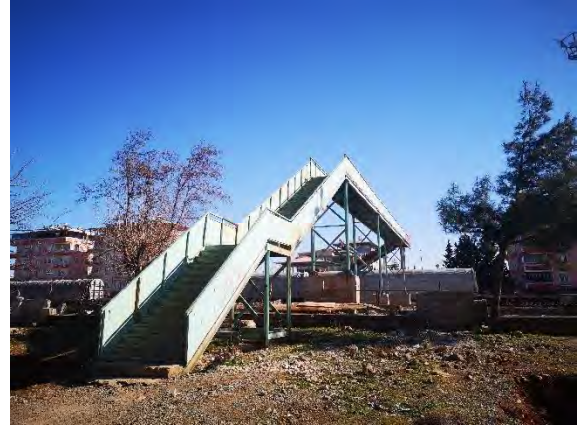
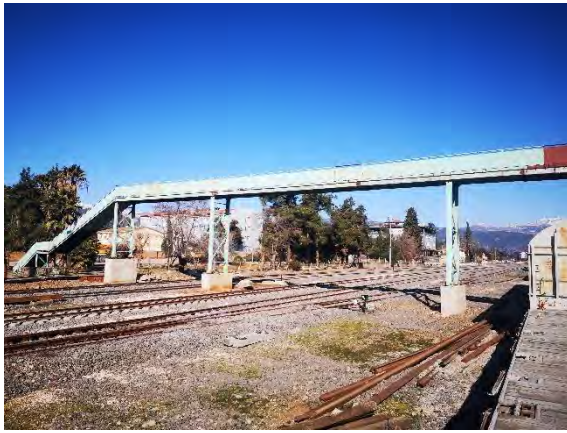
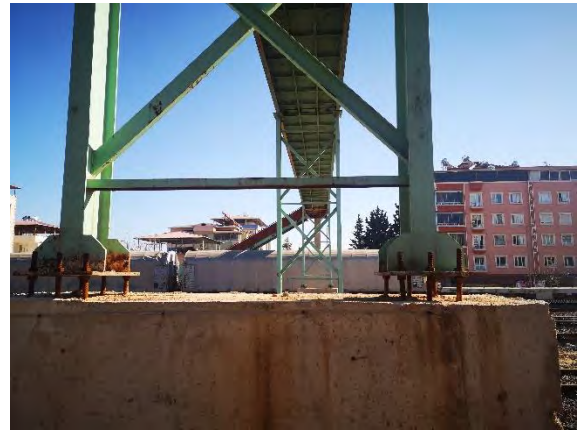
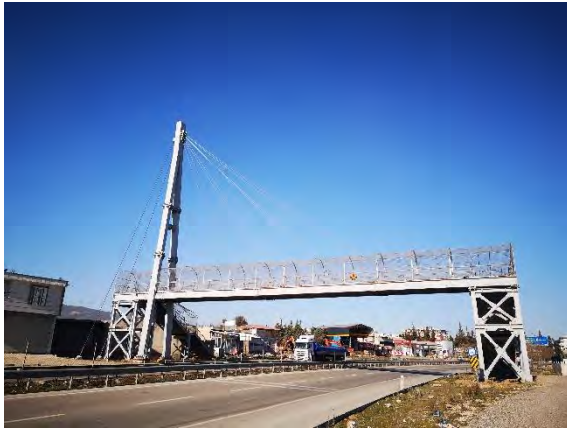
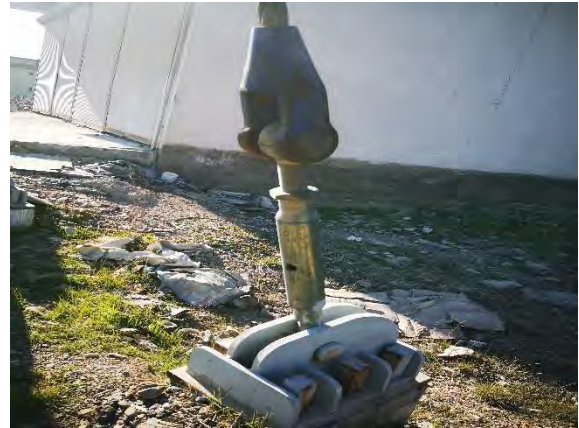
Depremden etkilenen 11 ilde birçok yaya köprüsünde inceleme yapılmıştır. Çelik ve betonarme taşıyıcı sistem elemanları ile inşa edilen bu köprülerde deprem kaynaklı yapısal hasarlara rastlanmamıştır. İncelenen köprülere ait bazı görseller Şekil 119 ile sunulmuştur.

Şekil 119. İncelenen bazı yaya köprülerine ait görseller

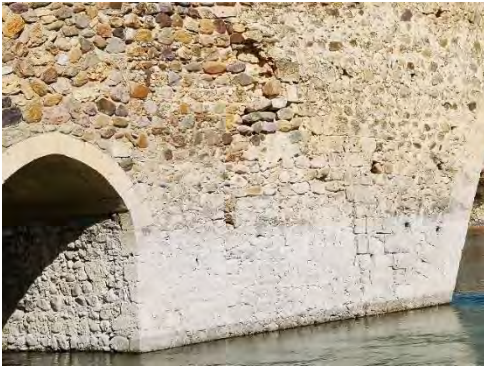
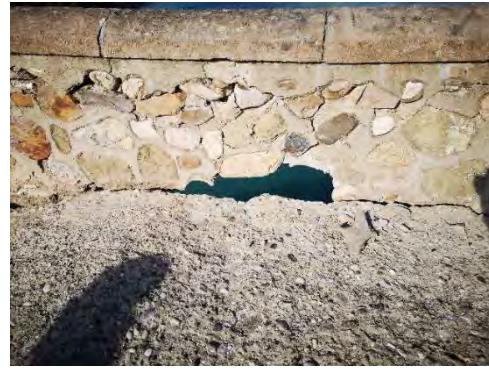
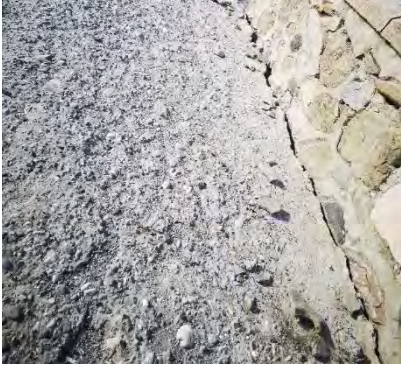
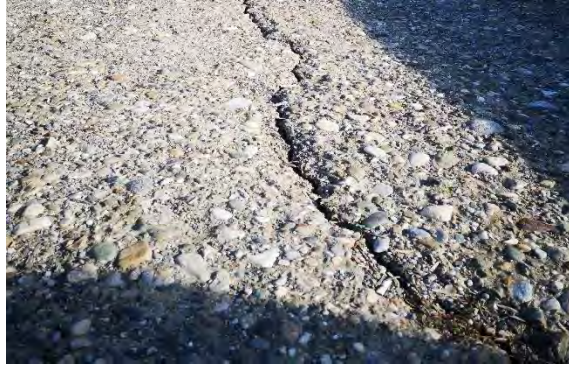
**Şekil 120.** Kahramanmaraş ilinde bulunan tarihi Ceyhan Köprüsüne ait hasarlar

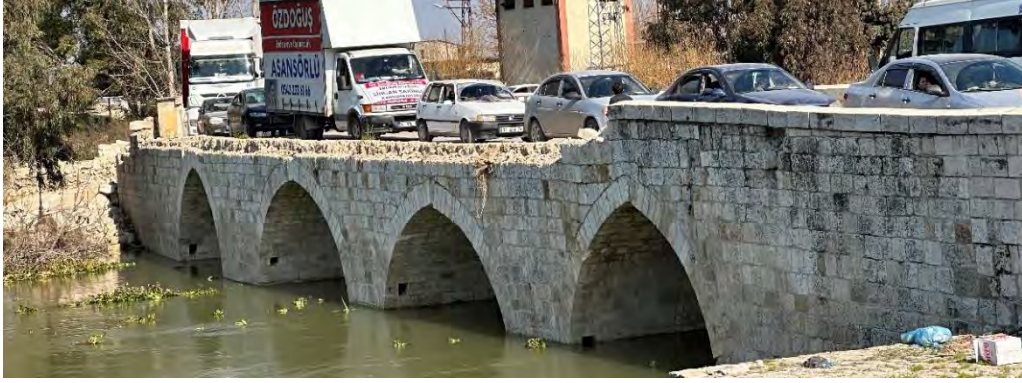
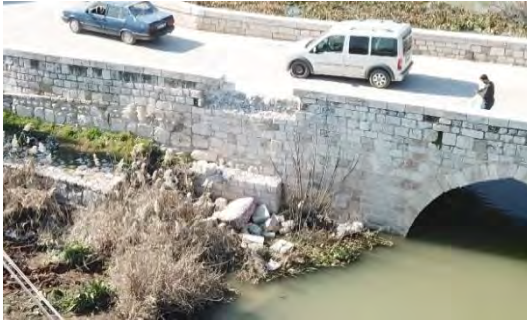
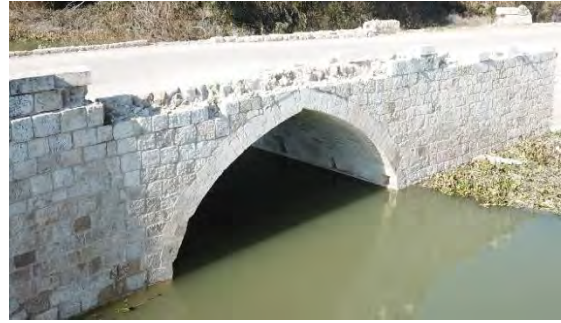
Şekil 121. Hatay ilinde bulunan tarihi bir köprüye ait hasarlar

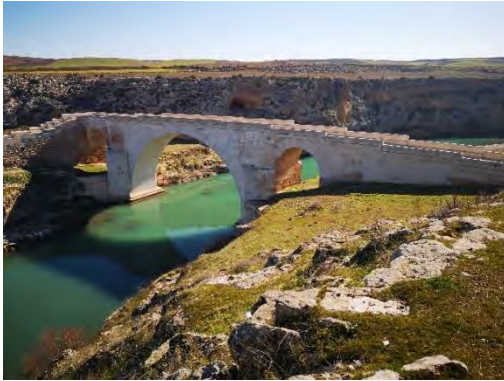
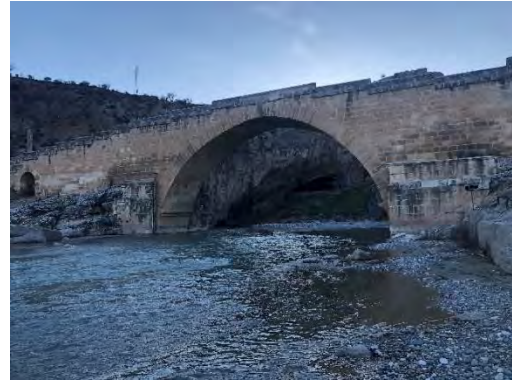
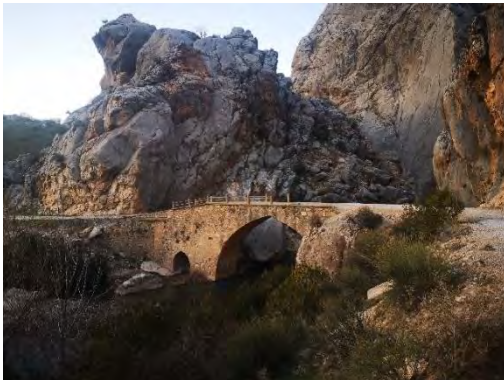
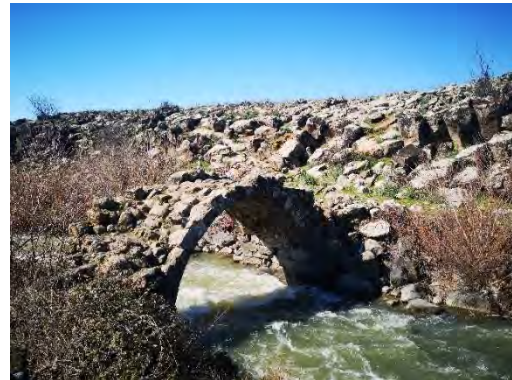
Tarihi köprüler üzerine yapılan incelemelerde bölgedeki köprülerin çoğunlukla taş malzemeler ile inşa edildiği gözlemlenmiştir. 06.02.2023 04:17:34 (TSİ), Pazarcık (Kahramanmaraş) Depremi  $M_w$  7.7 ve 06.02.2023 13:24:47 (TSİ), Elbistan (Kahramanmaraş) Depremi  $M_w$  7.6 sonrasında, Kahramanmaraş ve Hatay’da illerinde bulunan iki tarihi taş kemer köprünün yapısal elemanlarında (tempan duvarlarda ve köprü tabliyesinde) hasarlar gözlenmiştir. Bu hasarlara ait bazı görseller Şekil 120 ve 121 ile sunulmuştur. Adıyaman ilinde bulunan Cendere Köprüsü, Kızılın Köprüsü ve Şeytan Köprüsü gibi bölgedeki önemli tarihi taş köprülerde ise deprem kaynaklı hasar gözlenmemiştir (Şekil 122).

Şekil 122. Bazı tarihi taş köprülere ait örnekler

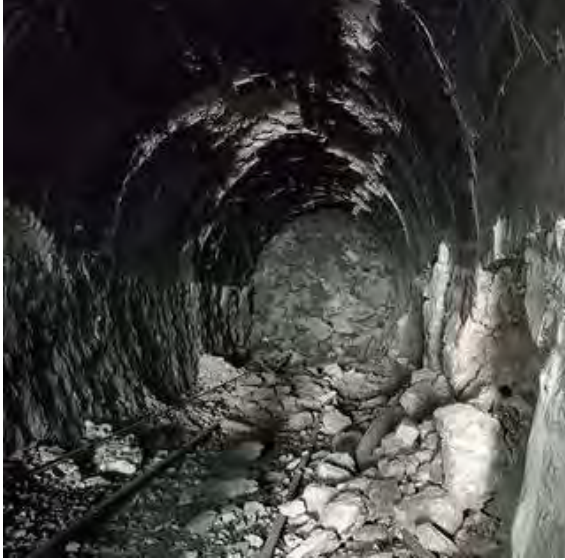
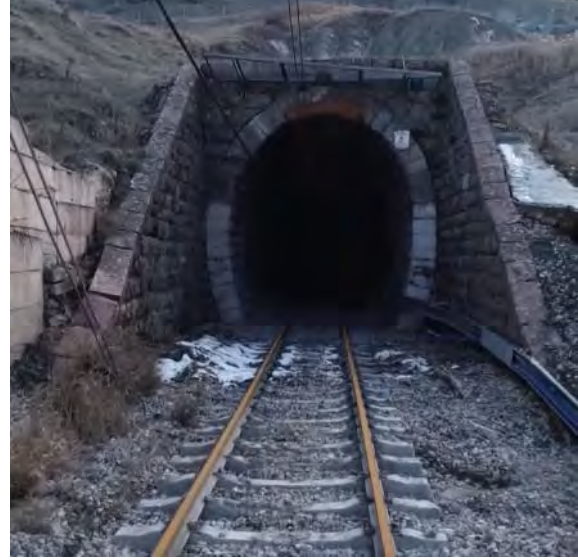
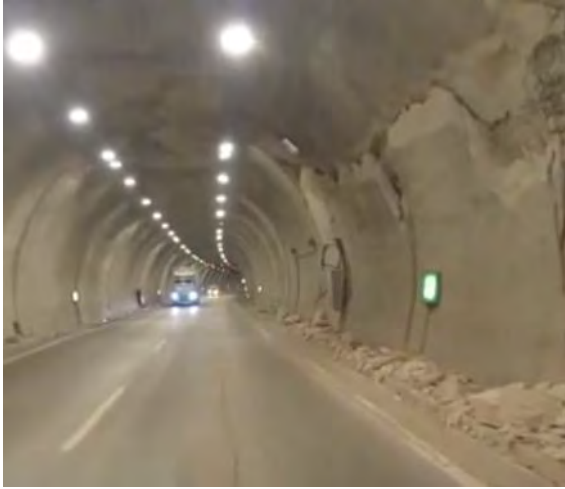
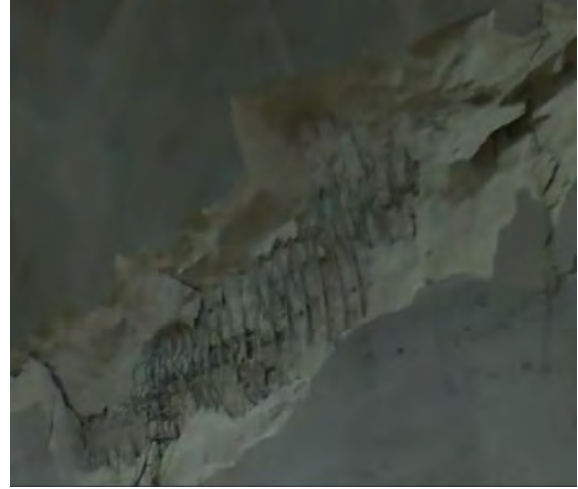
Gerçekleştirilen saha çalışmalarında D-850 karayolu üzerindeki Erkenek Tünelinde deprem nedeniyle kabuk betonda dökülmeler görülmüştür. Ayrıca Adıyaman ilinde bir demiryolu tünelinde deprem nedeniyle çökme meydana gelmiştir. Hasarlı tünellere ait görseller Şekil 123'te sunulmuştur.

**Şekil 123.** Tünellerde oluşan hasarlara ait görseller (URL-2, URL-3)

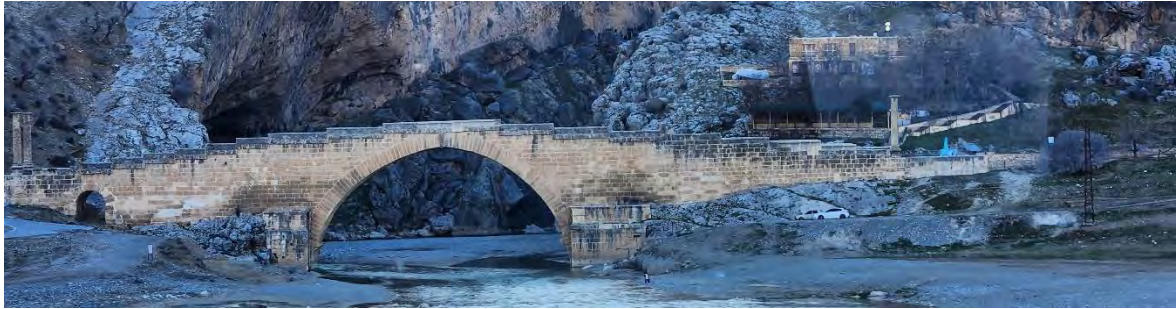
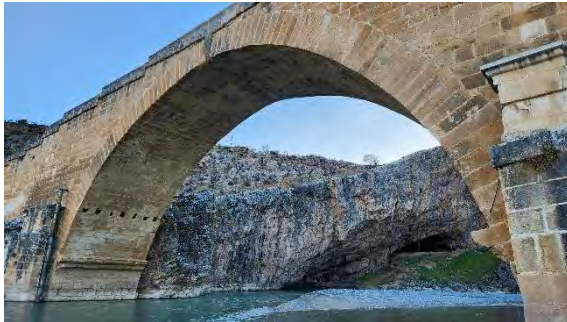
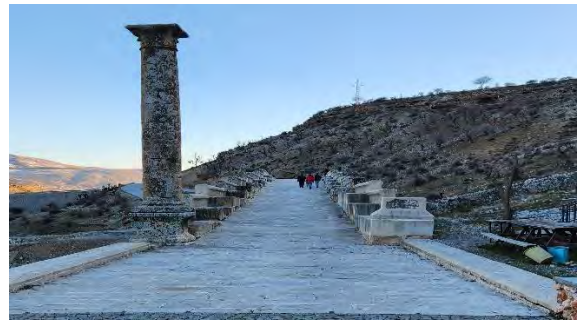
Şekil 125. Cendere Köprüsü

Köprüler, geçmişten günümüze kadar ulaşım ve lojistik hizmetlerinin sağlanmasında önemli rol oynamaktadır. Özellikle tarihi dönemlerde inşa edilen köprülerde kemer formunun sıklıkla kullanıldığı görülmektedir. Kemer formu, geometrik şeklinden dolayı basınç kuvvetlerine maruz kaldığından, özellikle geniş açıklıklı mesafelerin geçilmesinde o dönemlerde en uygun tasarım konumundaydı. (Güllü, 2018). Anadolu toprakları üzerinde inşa edilen köprülerde de bu tasarımın benzerlerine rastlanmaktadır. Ancak coğrafi farklılıklar kemer formunda, çevre taş ocakları ve teknik birikim ise örgü tekniklerinde farklılaşmalar yaratmıştır (Alaboz, 2008). Yığma köprülerde kullanılan temel yapı elemanları Şekil 124'te verilmiştir. Bölgede yapılan incelemeler sonunda bazı yığma köprülerde herhangi bir yapısal hasar tespit edilmemiş, bazılarında yapısal davranışı etkilemeyecek düzeyde hafif hasar bazılarında ise ağır hasar durumu tespit edilmiştir. Cendere Köprüsü, Adıyaman'ın Cendere çayı üzerinde Roma Döneminde 193-211 yılında yaptırılmıştır (URL-4). Kahramanmaraş depremlerinden sonra teknik ekibimiz tarafından yapılan incelemeler sonrasında köprüde herhangi bir yapısal hasara rastlanmamıştır (Şekil 125).

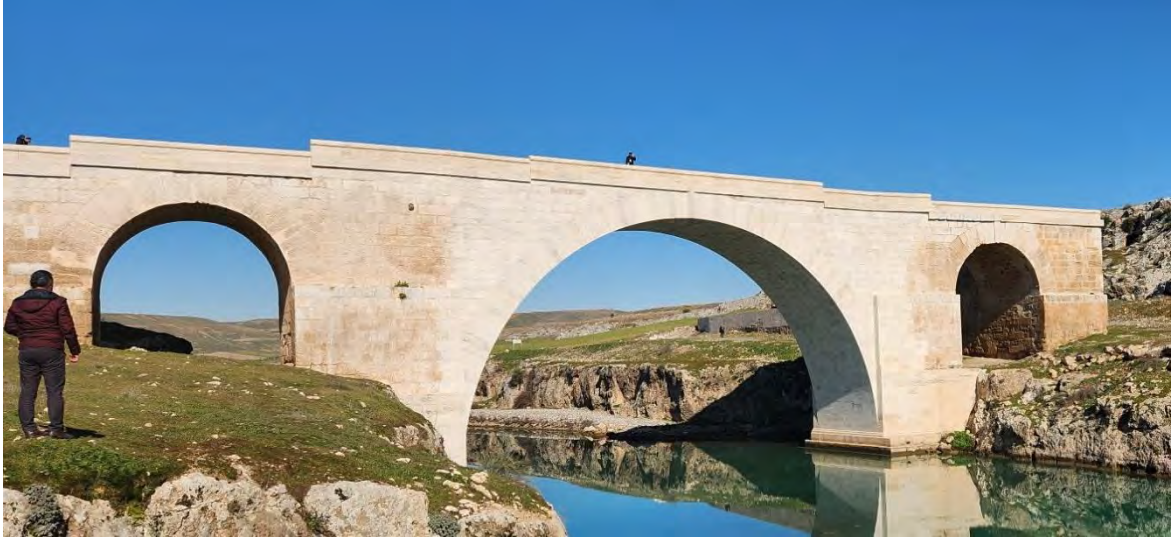
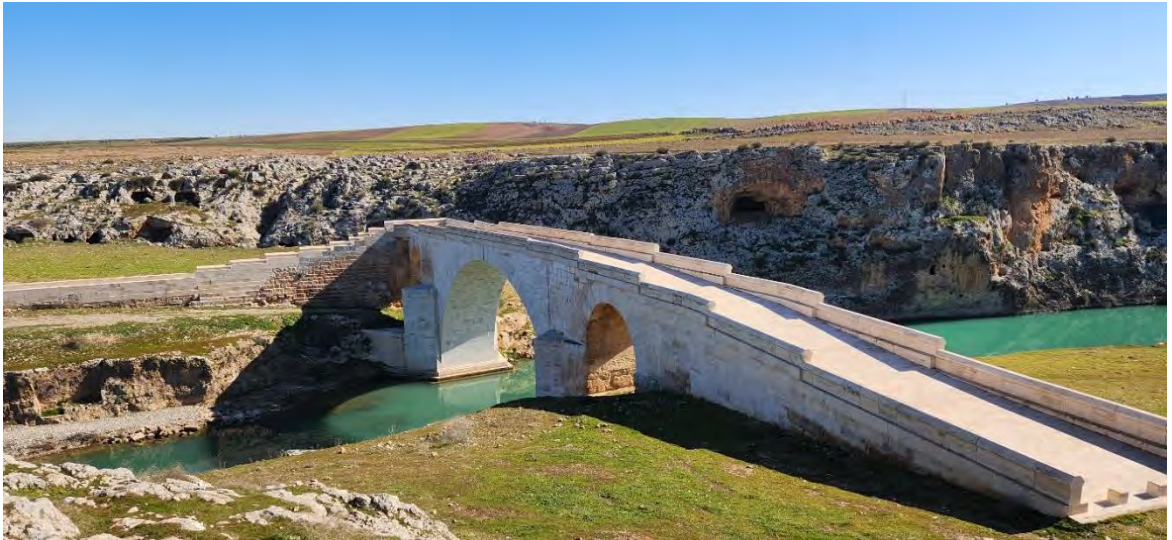
**Şekil 126.** Kızılin (Sıngas) Köprüsü

Adıyaman'ın Göksü Çayı üzerinde Roma döneminde Kommagene Uygarlığı tarafından yapılmış olan Kızılın (Singas) köprüsünün toplam uzunluğu 150 m., genişliği 8 m. olup biri büyük olmak üzere 3 adet kemerden oluşmaktadır (Şekil 126). 19 yy.'da nedeni tam bilinmeyen bir nedenle büyük bir hasar gören köprü 2020 yılında restore edilmiştir (URL-5). Kahramanmaraş depremleri sonrasında sahada yapılan gözlemler sonucunda köprüde herhangi yapısal bir hasara rastlanmamıştır. Adıyaman'ın Kâhta İlçesinde bulunan Şeytan (Memluk) Köprüsü'nde yapılan incelemelerde köprünün kemer taşlarında ayrılma ve kırılmalar tespit edilmiştir (Şekil 127).

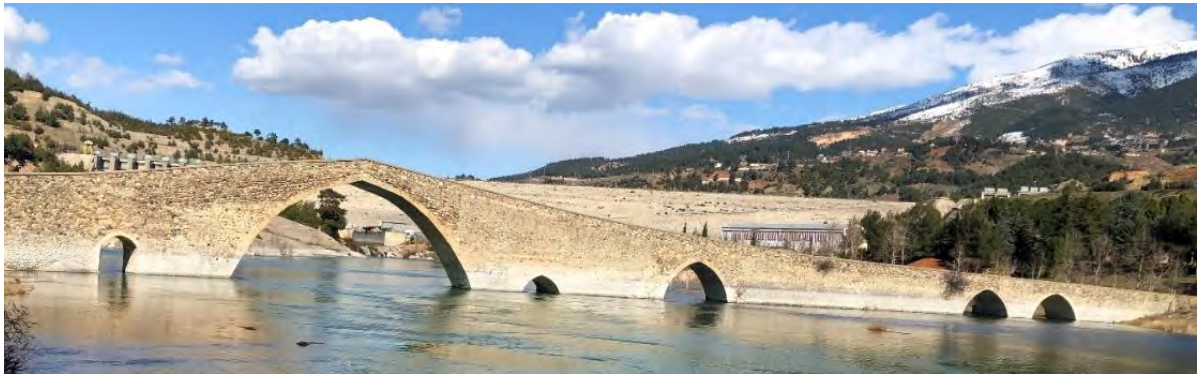
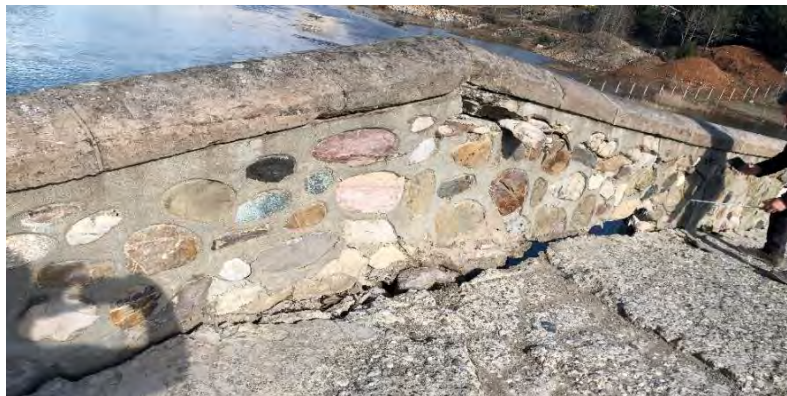
Şekil 128. Ceyhan (Taş) Köprüsü

Kahramanmaraş'ta XV. yüzyılda Dulkadir Beyliği döneminde inşa edildiği düşünülen Ceyhan (Taş) Köprü'sü 158m uzunluğunda olup 1 ana 5 kenar kemere sahiptir. Köprüde yapılan incelemeler sonunda köprü parapetinin farklı bölgelerde hasara uğradığı bazı bölgelerde de köprü tabliyesinden ayrıldığı tespit edilmiştir (Şekil 128).

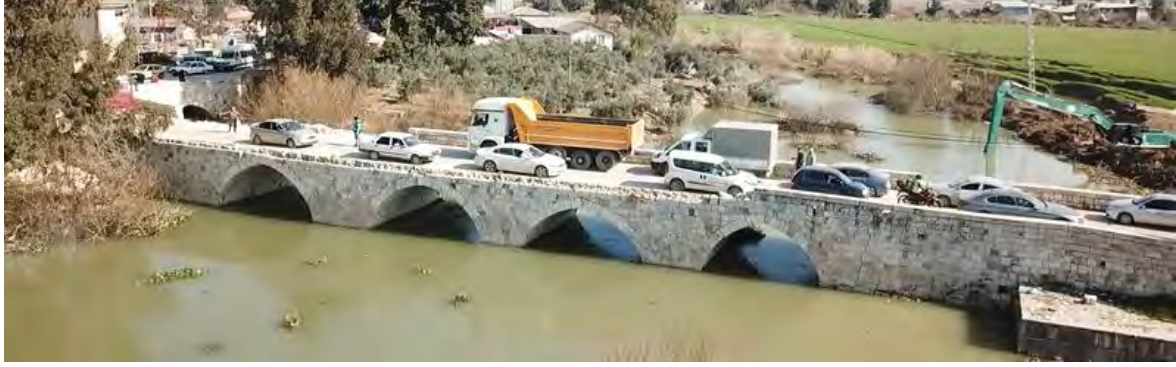
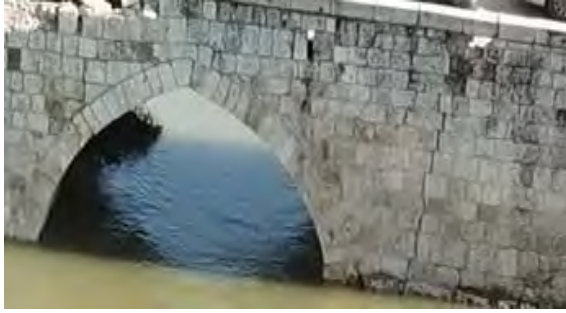
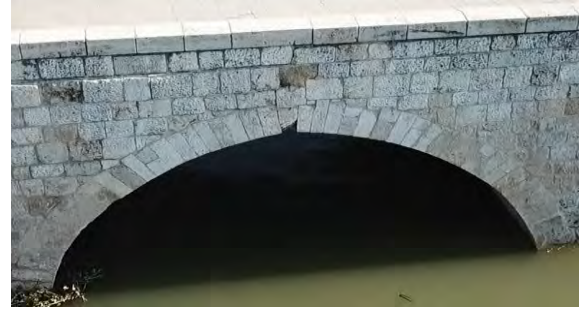
Şekil 129. Hatay’da incelenen yığma köprü

Hatay ilinde depremde sonra da kullanılmaya devam edilen yığma bir köprü Şekil 129'da görülmektedir. Köprüde yapılan incelemelerde parapet duvarların yer yer yıkıldığı, tempan duvarlarının çatladığı ve bazı kilit taşlarında kırılmaların olduğu tespit edilmiştir (Şekil 129). Hatay ilinde bir diğer yığma köprüde yapılan incelemede ise söz konusu köprü'nün tempan duvarlarının bazılarının tamamen göçtüğü bazılarında da belirgin çatlaklar olduğu tespit edilmiştir (Şekil 130).

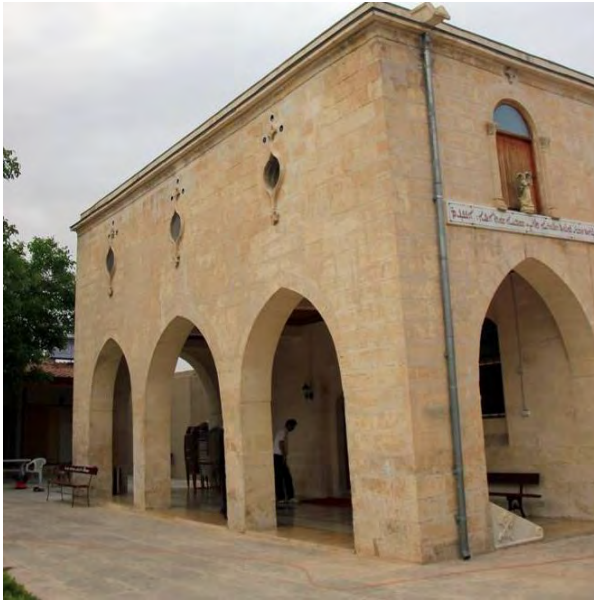
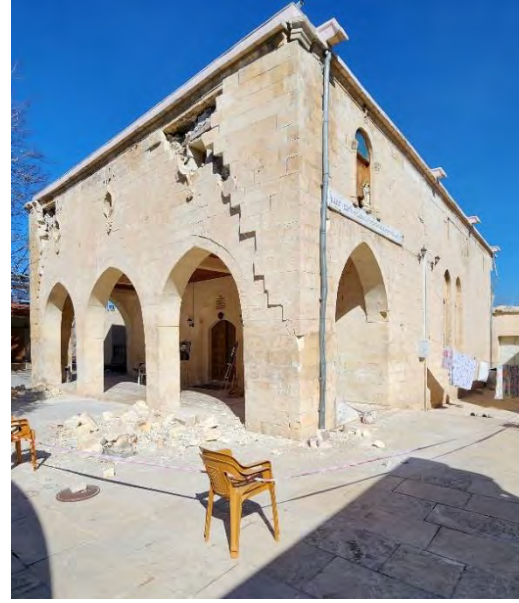
**Şekil 131.** Adıyaman Mor Petrus Kilisesi deprem öncesi (URL-6) ve deprem sonrası düzlem içi etkilerden kaynaklı hasar

Adıyaman ilinde bulunan Mor Petrus kilisesi 1883 yılında inşa edilmiş olup 1905 ve 1953 yıllarında restore edilmiştir (URL-6). Kilisede yapılan incelemelerde taşıyıcı duvarlarda, sütunlarda ve ayaklarda hasarlar tespit edilmiştir (Şekil 131-135). Gergi elemanı kullanımı sayesinde kemer formunda hasar tespit edilmemesine rağmen kemerlerin oturduğu ayaklarda hasar tespit edilmiştir (Şekil 136).

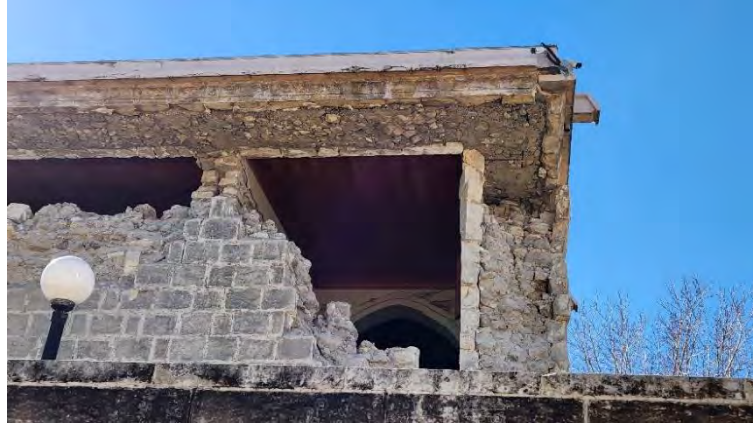
Şekil 132. Düzlem dışı etkilerden kaynaklı taşıyıcı duvarlarda oluşan hasarlar

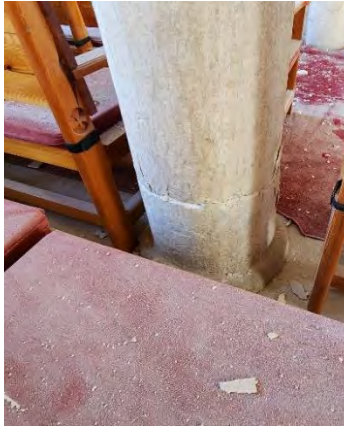
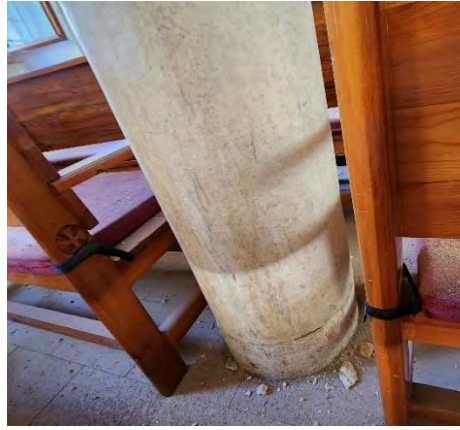
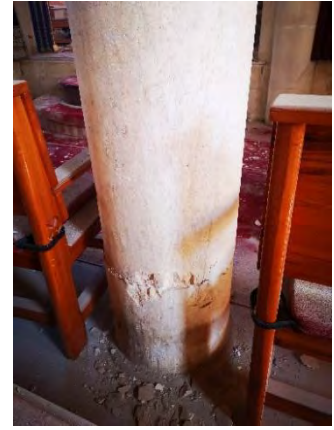
Şekil 133. Sütunlarda tespit edilen hasarlar

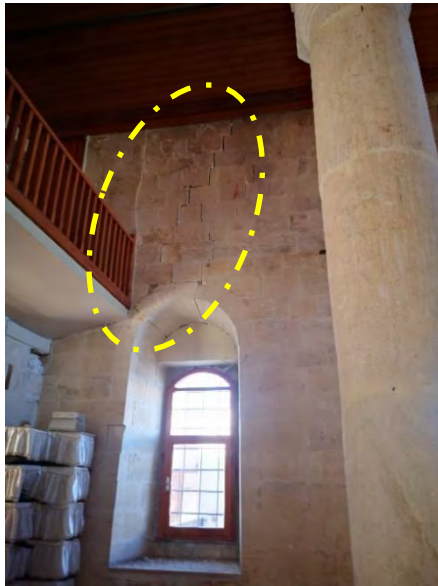
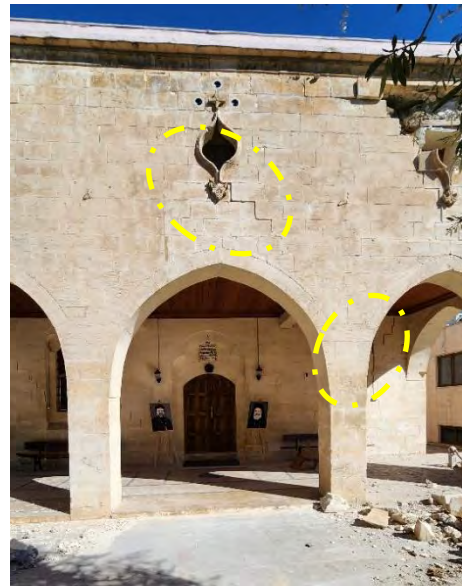
Şekil 134. Düzlem içi etkilerden kaynaklı diyagonal çekme çatlakları

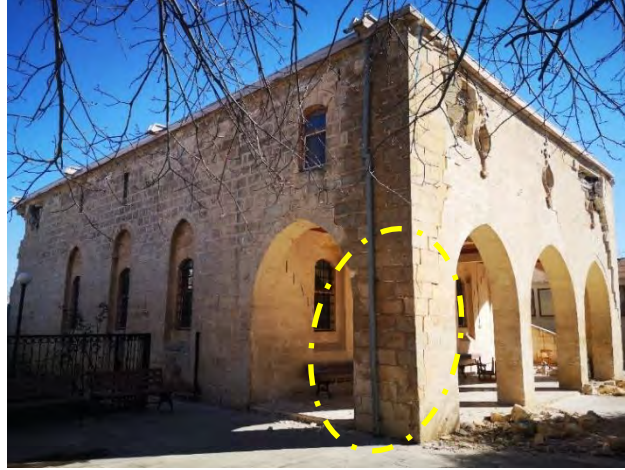
Şekil 135. Ayakta meydana gelen çatlaklar

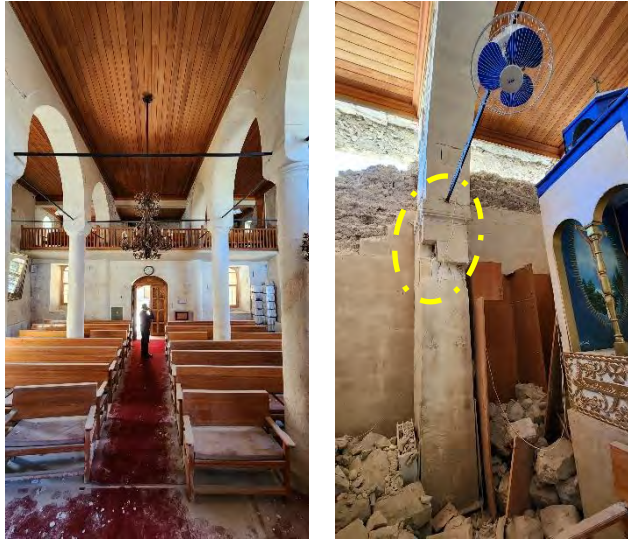
Şekil 136. Kemerlerde gergi elemanı kullanımı, kemerin oturduğu ayakta oluşan hasar

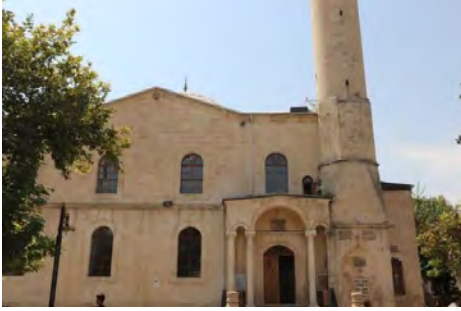
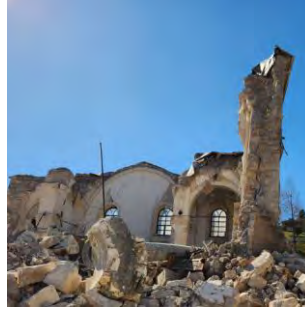
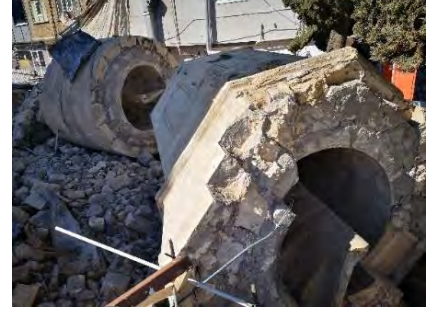
Adıyaman ilinde bulunan Ulu Cami 1506-1515 tarihleri arasında ilk olarak Dulkadiroğulları zamanında inşa edilmiştir. Üzerindeki kitabeye göre cami daha sonra bilinmeyen bir tarihte tahrip olması veya tamamen yıkılması sonucunda 1832 yılında tekrar inşa edilmiştir. 1860 yılında harap durumdaki minaresi tekrar yenilenmiştir. 1890 yılında meydana gelen depremde hasar alan cami ve minare 1895 yılında tamir edilmiştir (Arslan 2010). Adıyaman Ulu Cami'nde yapılan incelemelerde yapının 2 duvarı hariç tamamen göçtüğü gözlemlenmiştir (Şekil 137). Cami minaresinin, çekme dayanımını arttırmak amacıyla zıvana ve kenet kullanılmasına rağmen tamamen yıkılmıştır (Şekil 138).

Şekil 137. Adıyaman Ulu Cami deprem öncesi (URL-6) deprem sonrası cami ve minare göçmesi

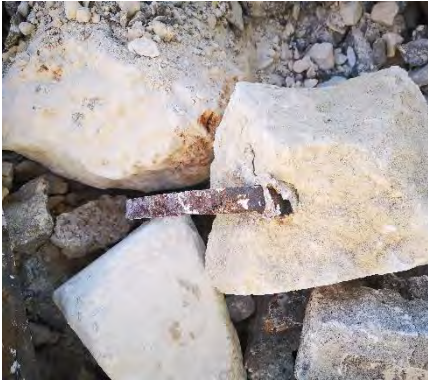
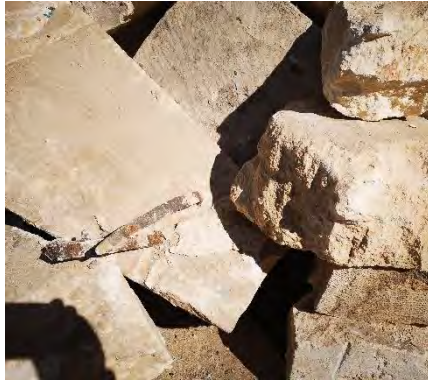
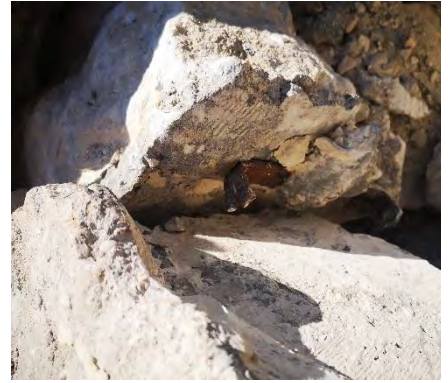
Şekil 138. Adıyaman Ulu Cami minaresinde kullanılan kenetler

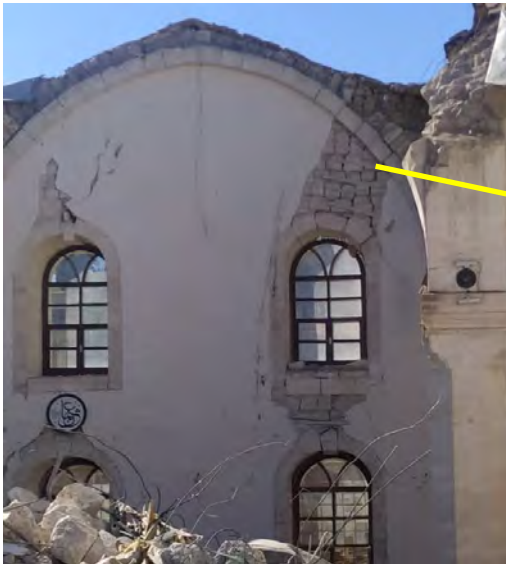
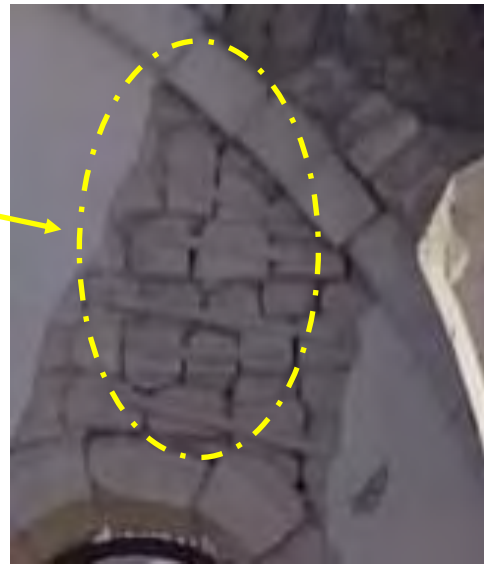
Yapılan detaylı incelemede ayakta kalan duvarlardan birinde çekme dayanımını artırmak amacıyla güçlendirme çalışması yapıldığı tespit edilmiştir (Şekil 139).

Şekil 139. Adıyaman Ulu Cami duvarında tespit edilen güçlendirme çalışması

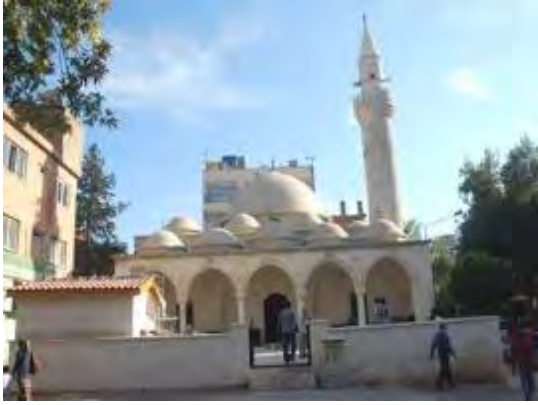
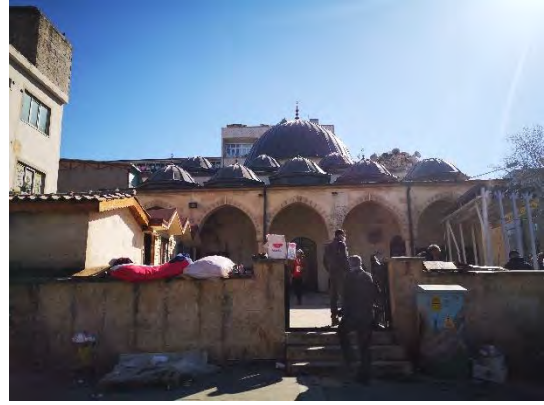
Adıyaman ilinde bulunan Yenipınar Cami 1720 yılında Hacı Mahmut tarafından inşa edilmiştir (URL-7). Cami’de yapılan incelemelerde zıvana ve kenet kullanılmasına rağmen minarenin tamamen göçtüğü gözlemlenmiştir (Şekil 140-141). Ayrıca cami kısmında düzlem içi etkilerden kaynaklı oluşan diyagonal çekme çatlakları tespit edilmiştir (Şekil 142).

**Şekil 140.** Adıyaman Yenipınar Cami’sinin deprem öncesi (URL-7) ve deprem sonrası minare göçmesi

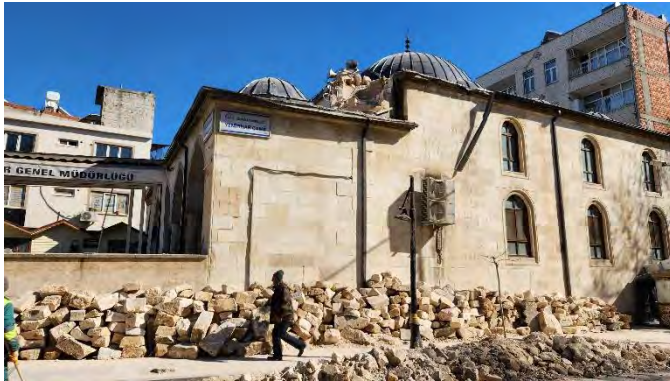
**Şekil 141.** Adıyaman Yenipınar Cami minaresi göçmesi ve kullanılan zıvana ve kenet örnekleri

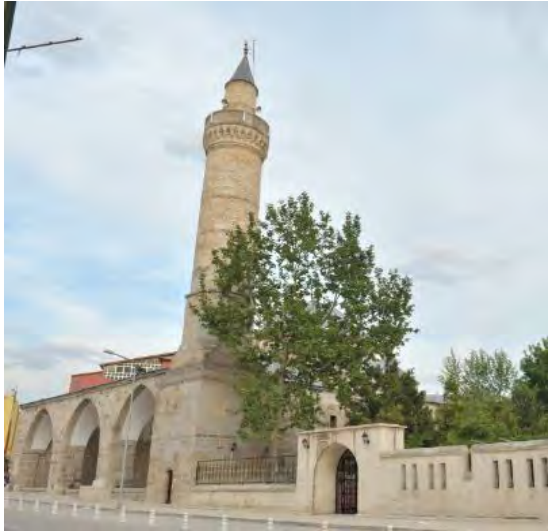
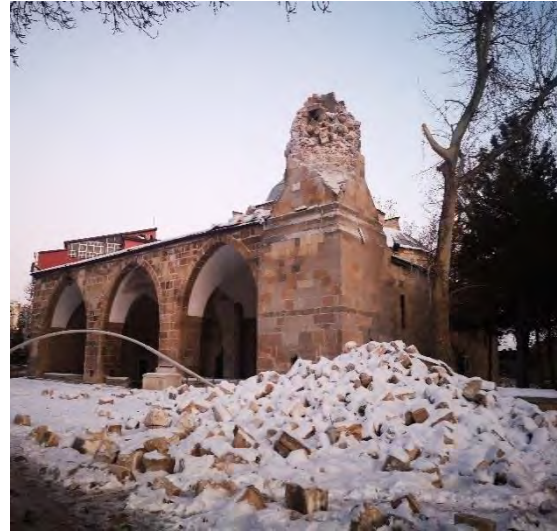
Kahramanmaraş ili Elbistan ilçesinde bulunan Ulu Cami, Anadolu Selçuklu Sultanı II. Gıyaseddin Keyhüsrev’in isteği ile 1240 yılında yaptırılmıştır. 1507 yılında savaşta tahribata uğradıktan sonra tekrar aslına uygun olarak yapılmıştır (URL-8). Cami’de yapılan incelemelerde cami minaresinin geçiş kesiti ile gövde arasından hasar alarak göçtüğü gözlemlenmiştir (Şekil 143). Caminin kubbesindeki pencere kenarlarında hasarlar tespit edilmiştir (Şekil 144). Ayrıca caminin tonozlarında çekme çatlakları ve hasarlar tespit edilmiştir (Şekil 145).

Şekil 143. Elbistan Ulu Cami deprem öncesi (URL-8) ve deprem sonrası minare göçmesi

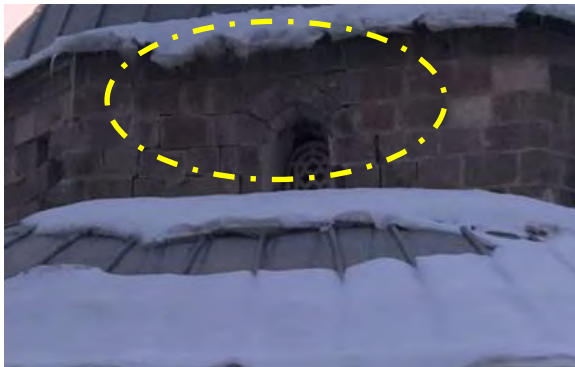
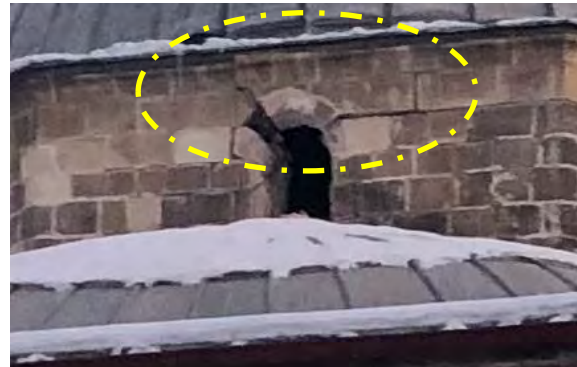
Şekil 144. Cami kubbesindeki pencere kenarlarında oluşan hasarlar

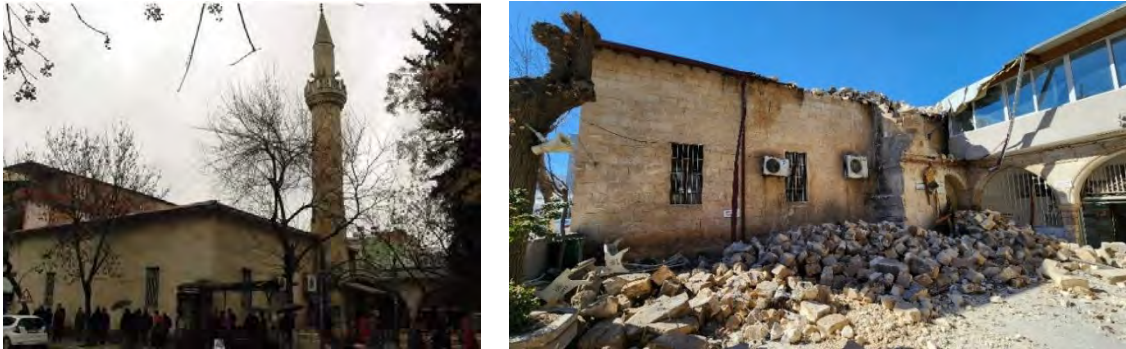
Adıyaman ili merkez ilçesi Eskişaray mahallesinde bulunan Eskişaray Cami 1735 yılında İbrahim Paşa tarafından yaptırılmıştır (URL-10). Cami’de yapılan incelemelerde cami minaresin gövdeden hasar alarak göçtüğü ve kaide ile geçiş kesitinde düşey yönde çatlaklar oluştuğu tespit edilmiştir (Şekil 146). Ayrıca göçen minare caminin çatısına hasar vermiştir (Şekil 147).

**Şekil 146.** Eskişaray Cami’nin deprem öncesi (URL-10) ve deprem sonrası görüntüsü

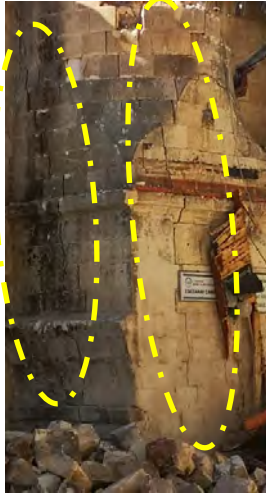
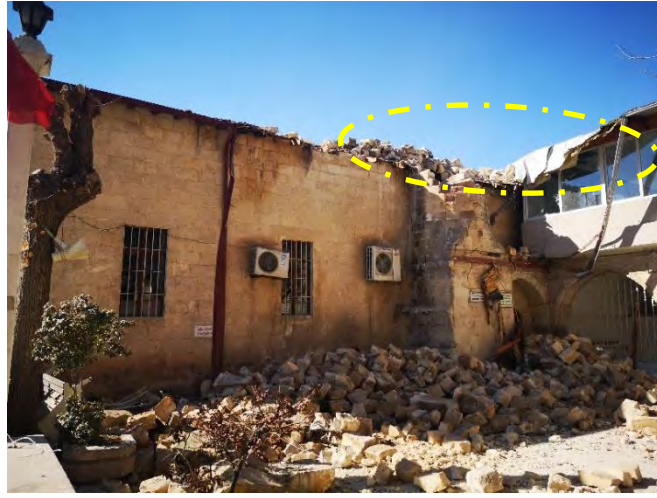
Şekil 147. Adıyaman Eskişaray Cami minare ve çatı hasarları

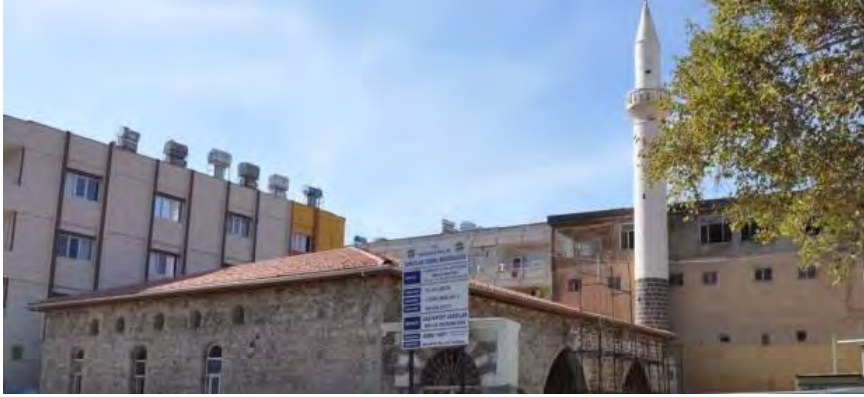
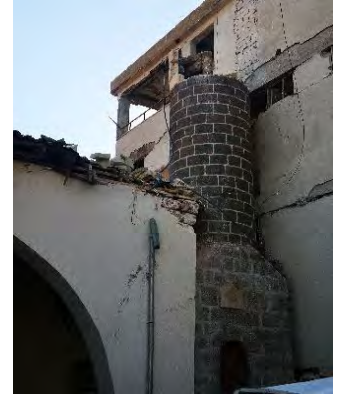
Gaziantep ili İslahiye ilçesinde bulunan Derviş Paşa Cami 1865 yılında inşa ettirilmiştir. Cami’de yapılan incelemelerde caminin minaresi gövdesinden hasar alarak yıkılmıştır (Şekil 148). Cami taşıyıcı duvarlarında düzlem içi etkilerden kaynaklı diyagonal çekme çatlakları oluştuğu tespit edilmiştir (Şekil 149). Cami sütunlarında ve kemerin sütuna oturduğu bölgelerde kayma gerilmelerinden kaynaklanan çatlaklar tespit edilmiştir (Şekil 150). Ayrıca cami taşıyıcı elemanlarında düzlem dışı etkilerden kaynaklı hasar ve göçmelerde gözlemlenmiştir (Şekil 151).

Şekil 148. Derviş Paşa Camii depremden önce (URL-11) ve depremden sonra minare göçmesi

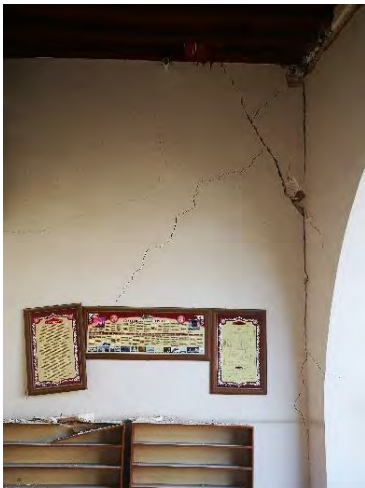
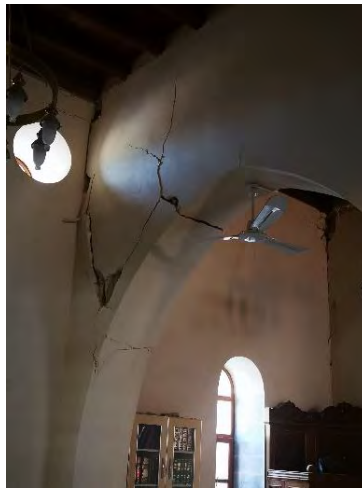
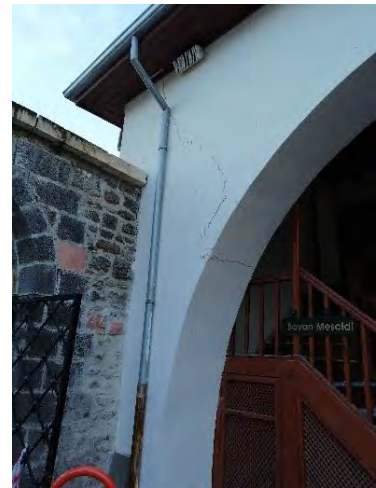
Şekil 149. Düzlem içi etkilerden kaynaklı diyagonal çekme çatlakları

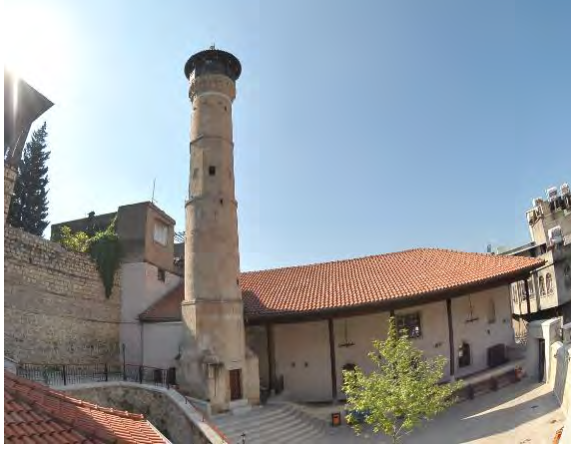
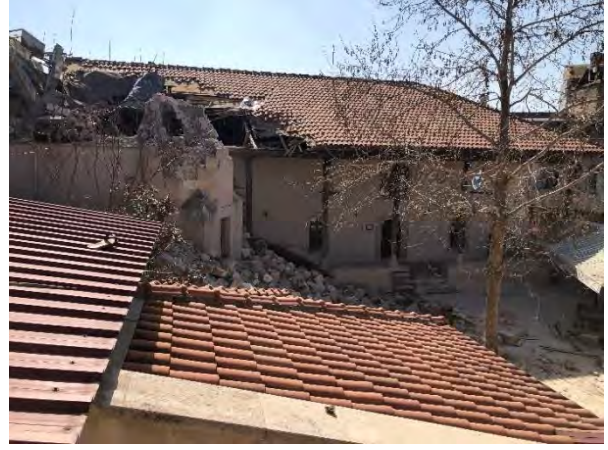
Kahramanmaraş ili Dulkadiroğlu ilçesi Kurtuluş mahallesinde bulunan Hatuniye Cami (Şems Hatun) Dulkadir Beyi Alaüddevle eşi Şems Hatun adına 1510 yılında inşa ettirmiştir (URL-12). Cami’de yapılan incelemelerde, caminin minaresi gövdesinde kesit değişimi olan bölgeden hasar alarak yıkılmış ve cami çatısına hasar vermiştir (Şekil 152). Cami taşıyıcı duvarlarında düzlem içi etkilerden kaynaklı diyagonal çekme çatlakları oluştuğu tespit edilmiştir (Şekil 153). Ayrıca yapılan incelemelerde ayaklarda hasarlar olduğu da tespit edilmiştir (Şekil 154).

**Şekil 152.** Hatuniye Cami deprem öncesi (URL-12) ve deprem sonrası minare ve çatı hasarı

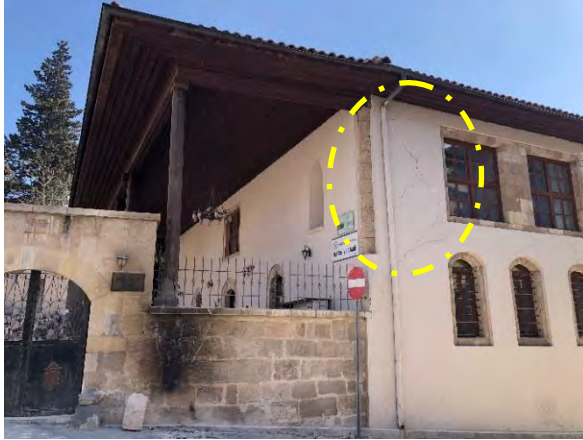
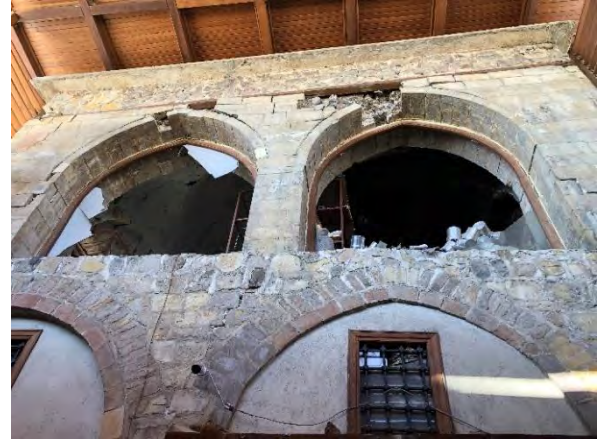
**Şekil 153.** Düzlem içi etkilerden kaynaklı diyagonal çekme çatlakları oluşan hasarlar

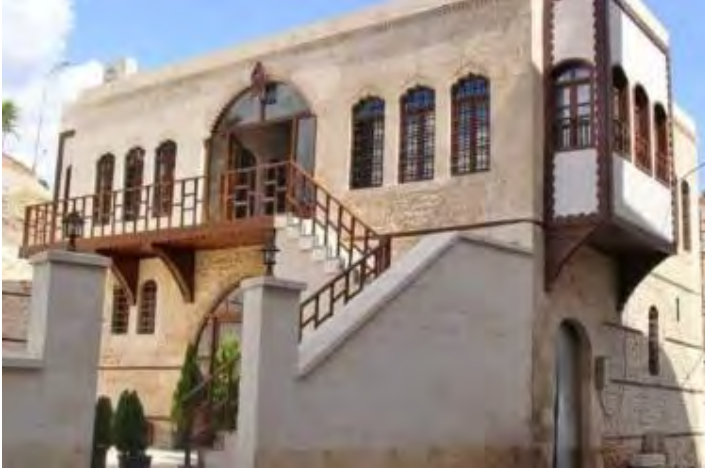
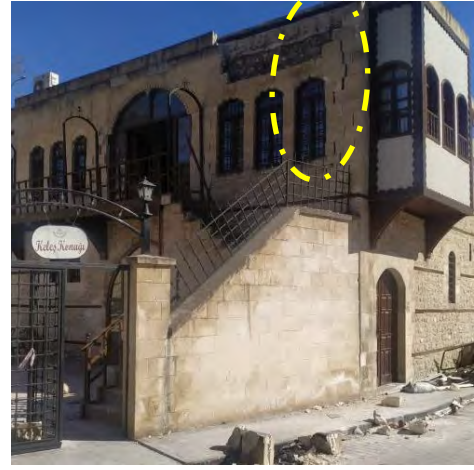
Adıyaman evlerinin bir örneği olan Keleş Konağının yapım tarihi bilinmemekle birlikte uzun bir süre metruk halde kaldıktan sonra 2005 yılında restore edilerek turizme kazandırılmıştır. Konakta yapılan incelemelerde düzlem içi etkilerden kaynaklı çatlaklar tespit edilmiştir (Şekil 156). Ayrıca düzlem dışı etkilerden kaynaklı taşıyıcı duvarlarda hasar ve göçme olduğu tespit edilmiştir (Şekil 157).

**Şekil 156.** Keleş Konağının depremden önce (URL-13) ve depremden sonra düzlem içi etkilerden kaynaklı hasar görüntüsü

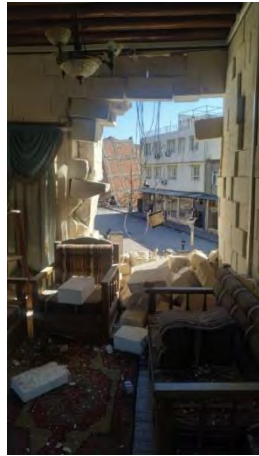
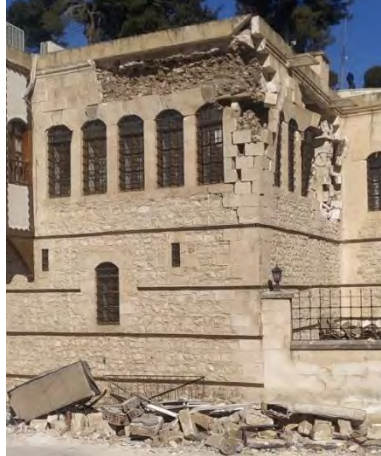
**Şekil 157.** Düzlem dışı etkilerden kaynaklı hasar ve göçmeler

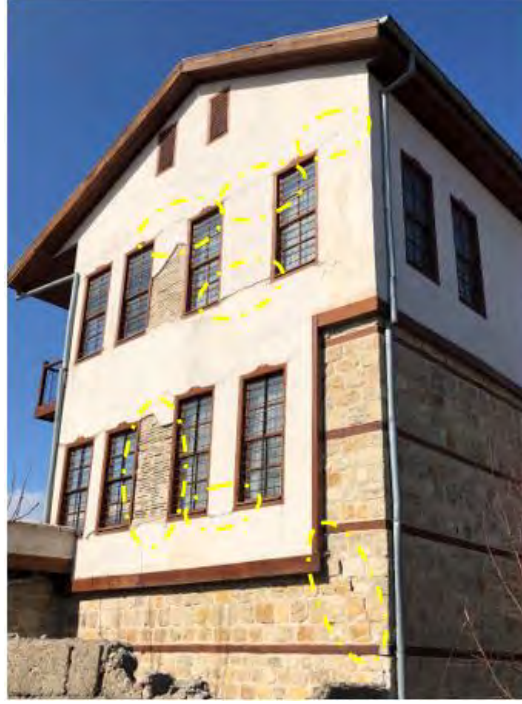
Dulkadiroğlu (Üdürgücü) konağı, Kahramanmaraş ili Dulkadiroğlu ilçesi Şazi Bey Mahallesi'nde 1900'lü yılların başında inşa edilmiştir. Hımış bir yapı olarak inşa edilen konakta bağdadi duvar kullanılmıştır. Konakta yapılan incelemelerde, bağdadi duvarda sıva dökülmeleri, pencere üstlerinde düzlem içi etkilerden kaynaklı kayma çatlakları ve taşıyıcı taş duvarda düzlem içi etkilerden kaynaklı diagonal çekme çatlakları tespit edilmiştir (Şekil 158). Konak, yönetmelikte verilen pencere arası mesafe koşullarını sağlamamasına rağmen hımış yapının hafifliğinden dolayı diğer konaklara kıyasla depremde daha iyi bir performans sergilemiştir.

**Şekil 158.** Bağdadi duvarlarda sıva dökülmeleri ve düzlem içi etkilerden kaynaklı çatlaklar

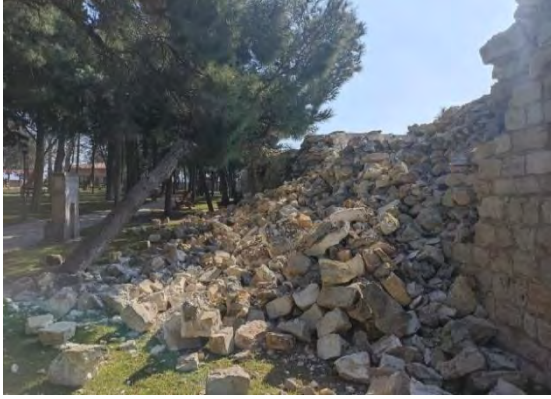
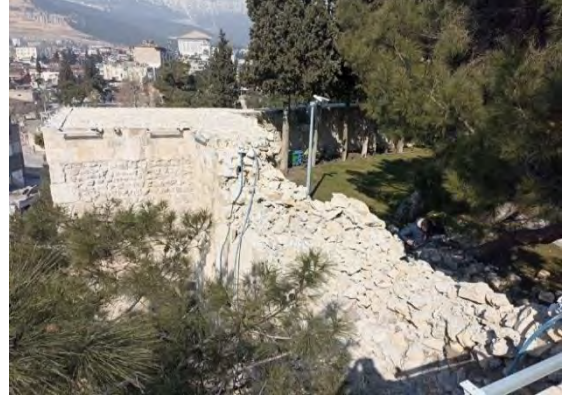
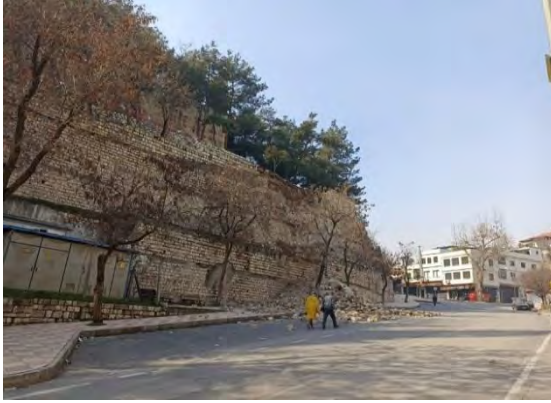
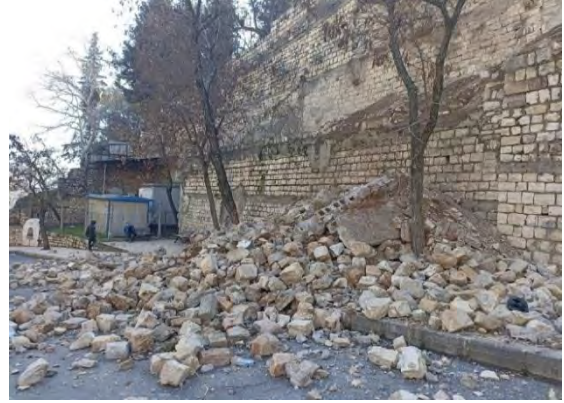
Kahramanmaraş merkezli depremlerde etkilenen çevre illerde bulunan kalelerin birçoğunda büyük çaplı hasarlar meydana geldiği tespit edilmiştir. Kahramanmaraş Kalesinin duvarlarında meydana gelen hasarlar Şekil 159’de görülmektedir. Gaziantep’in hâkim bir tepesinde inşa edilmiş olan Gaziantep Kalesi de meydana gelen depremlerde ağır hasar gördüğü tespit edilmiştir. Burçlarının ve duvarlarının belirli kısımlarının büyük bir bölümünün göçtüğü Şekil 160’ta görülmektedir. Adıyaman’ın Kahta ilçesinde bulunan kalede de benzer şekilde duvarlarda düzlem dışı meydana gelen hasarlar gözlenmiştir (Şekil 161).

Şekil 159. Kahramanmaraş kalesi (URL-14)
