06 ŞUBAT 2023

# KAHRAMANMARAŞ (PAZARCIK $M_w = 7.7$ VE ELBİSTAN $M_w = 7.6$ )

DEPREMLERİ VE ARTÇILARINI, SAHA GÖZLEMLERİNİ, YAPISAL HASARLARI  
VE İLERİYE YÖNELİK ÖNERİLERİ İÇEREN

## DEĞERLENDİRME RAPORU

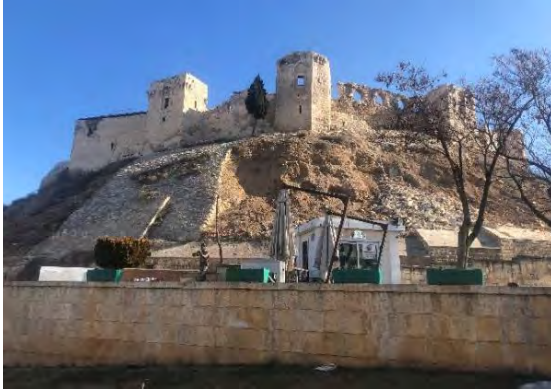
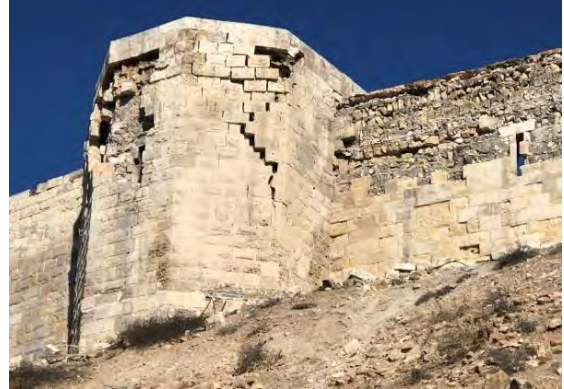
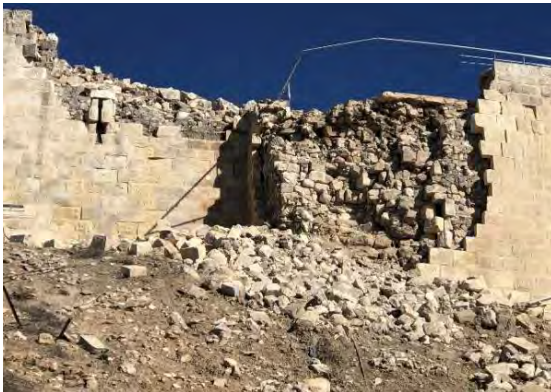
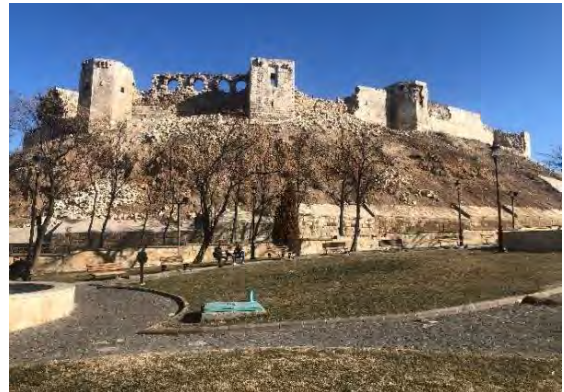
Kahramanmaraş merkezli depremlerde etkilenen çevre illerde bulunan kalelerin birçoğunda büyük çaplı hasarlar meydana geldiği tespit edilmiştir. Kahramanmaraş Kalesinin duvarlarında meydana gelen hasarlar Şekil 159’de görülmektedir. Gaziantep’in hâkim bir tepesinde inşa edilmiş olan Gaziantep Kalesi de meydana gelen depremlerde ağır hasar gördüğü tespit edilmiştir. Burçlarının ve duvarlarının belirli kısımlarının büyük bir bölümünün göçtüğü Şekil 160’ta görülmektedir. Adıyaman’ın Kahta ilçesinde bulunan kalede de benzer şekilde duvarlarda düzlem dışı meydana gelen hasarlar gözlenmiştir (Şekil 161).

Şekil 160. Gaziantep kalesi

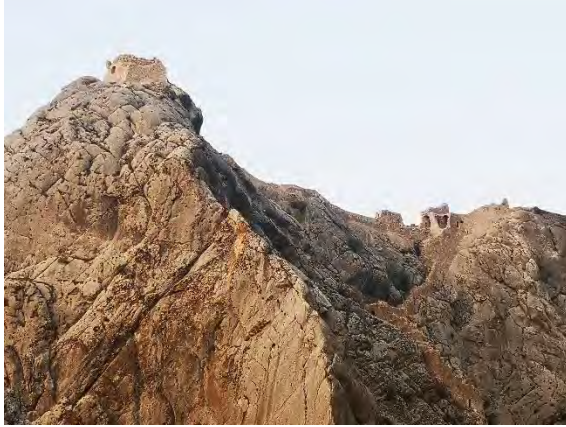
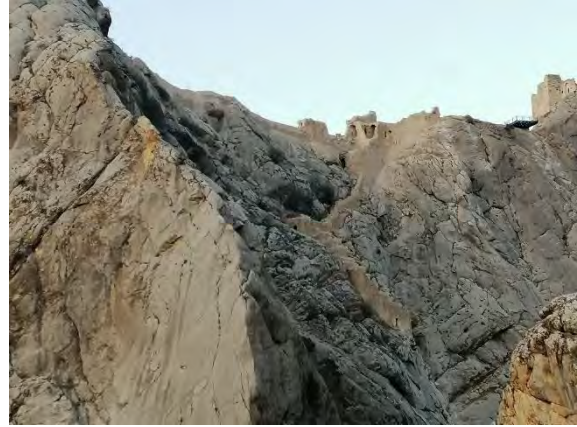
**Şekil 161** Adıyaman Kahta kalesi

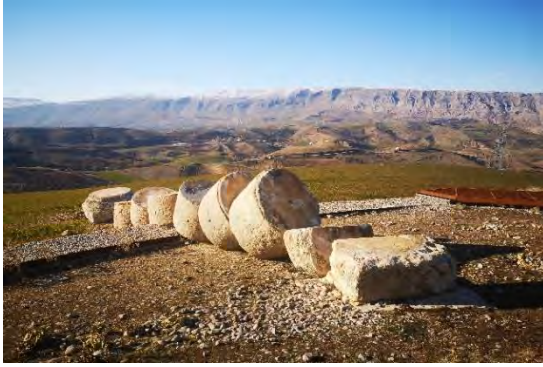
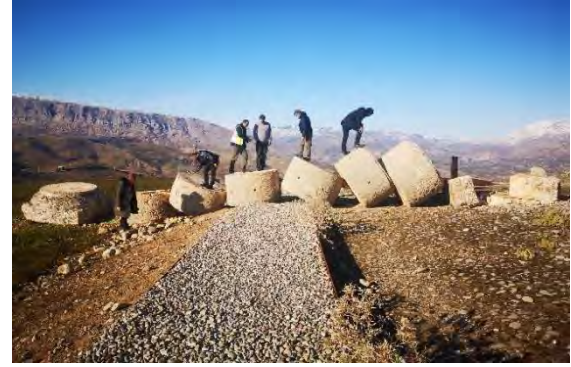
Adıyaman'da Komagene Krallığı döneminde inşa edilmiş olan Karakuş Tümlüsü'nün etrafında yüksekliği yaklaşık 7 metre olan 9 adet sütun yapıldığı tarihi kaynaklardan anlaşılmaktadır (URL-15). Bu sütunlardan günümüze kadar sadece 4 tanesinin ulaşmıştır. Bu sütunlar, Karakuş sütunu, Kraliçe Isias adına dikilen sütunlar ve tokalaşma sütunlarıdır. Tümlüsün ve dört sütunun Kahramanmaraş depremlerinde önceki görünüşleri sırasıyla Şekil 162 ve Şekil 163'te verilmiştir. 2000 yıldan daha fazladır ayakta duran bu sütunlardan tokalaşma sütunu Kahramanmaraş depremleri sonucunda devrilmiştir (Şekil 164).

Şekil 164. Deprem sonrası devrilen tokalaşma sütunu

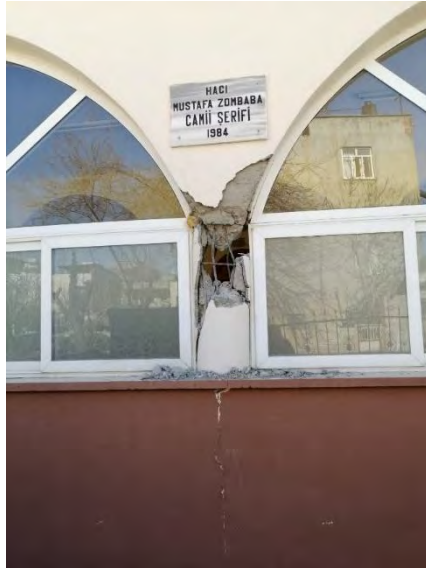
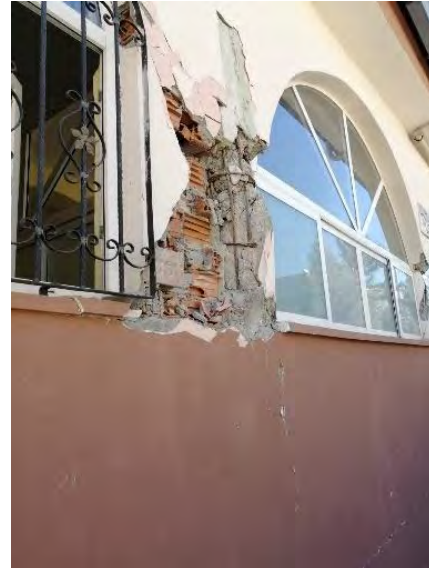
kuvvetlerine maruz kalmaktadırlar. Bu durumda yeterli kesme dayanımına sahip olmayan kısa kolonların kesme kırılmasıyla güç kaybederek hasar görmesine neden olmaktadır (Şekil 171).

Şekil 171. Betonarme camilerde gözlemlenen kısa kolon hasarları

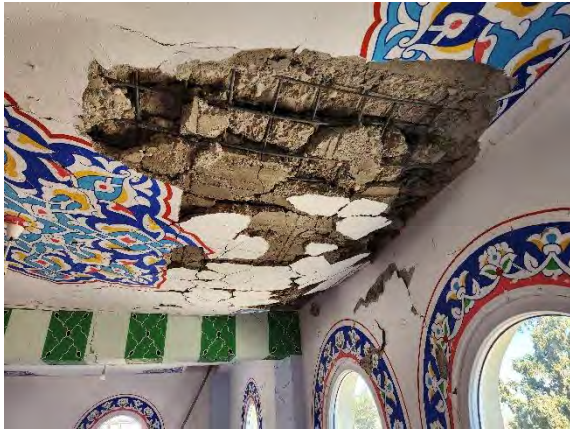
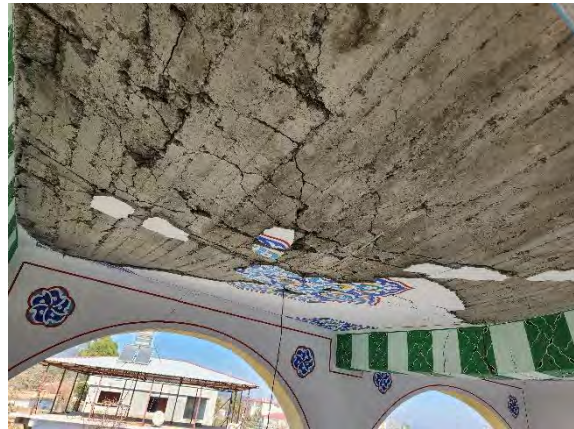
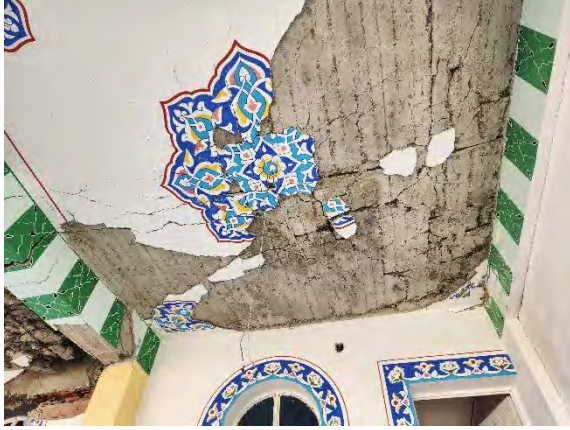
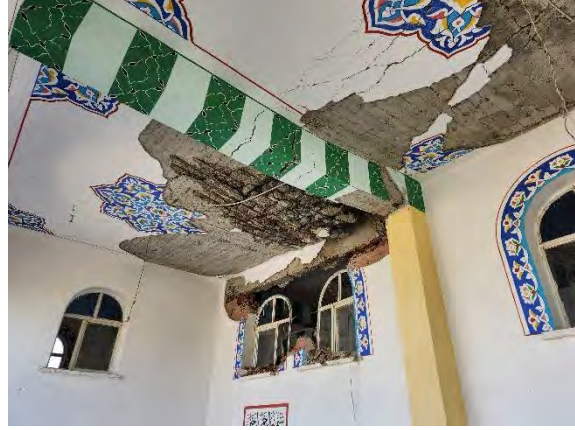
Betonarme döşemeler kendi yükleri ve üzerine gelen düşey yükleri kolon, kiriş ve perdelerle aktaran taşıyıcı yapı elemanlarıdır. Bunu yanı sıra deprem sırasında oluşan yatay yükleri de düşey elemanlara rijitlikleri oranında dağıtmaktadır. Deprem sonrasında yapılan saha çalışmalarında bazı betonarme camilerin betonarme döşemelerinin ağır hasara uğradığı tespit edilmiştir (Şekil 172).

Şekil 172. Betonarme camilerde gözlemlenen döşeme hasarları

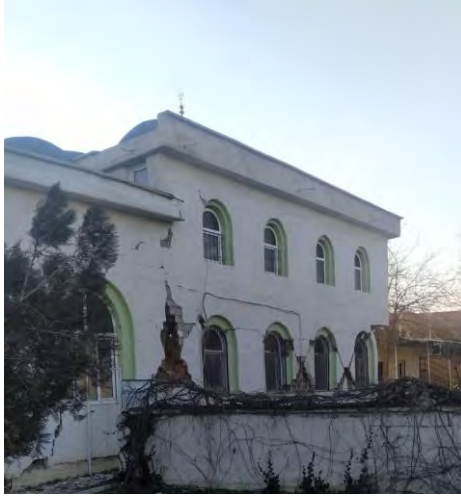
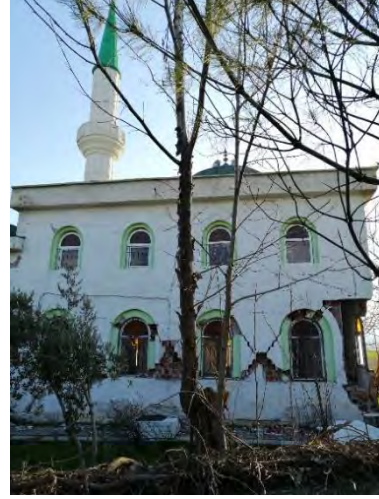
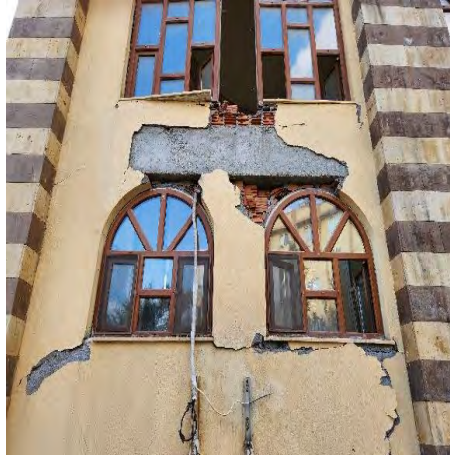
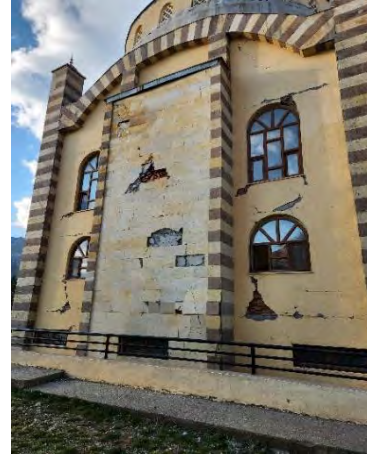
Deprem sırasında yapıların hareketi neticesinde taşıyıcı özelliğe sahip olmayan bölme duvarlarda X-şeklinde ifade edilebilecek çatlaklar oluşmakta ve sıvada dökülmeler görülmektedir. Bölme duvarlarda meydana gelen hasarlarda duvarın mesnetlenme şekline de oldukça önemli olmaktadır. Yüksekliği fazla olan bölme duvarlarda, çatlak genişliğinin artmasıyla duvarın üst kısmı yıkılmakta, kapı ve pencere boşluklarının çevresinden parça kopmaları görülmektedir. (Şekil 173). TBDY-2018'e göre, temel üstünden yukarıya kadar üst üste süreklilik gösteren betonarme çerçeve içindeki dolgu duvarlarının rijitliği ve kesme dayanımı, hasır çelik donatılı özel sıva veya lifli polimerler ile güçlendirilerek deprem etkisi altında hasar görmeleri engellenebilmektedir.

Şekil 173. Betonarme camilerde gözlemlenen bölme duvar hasarları

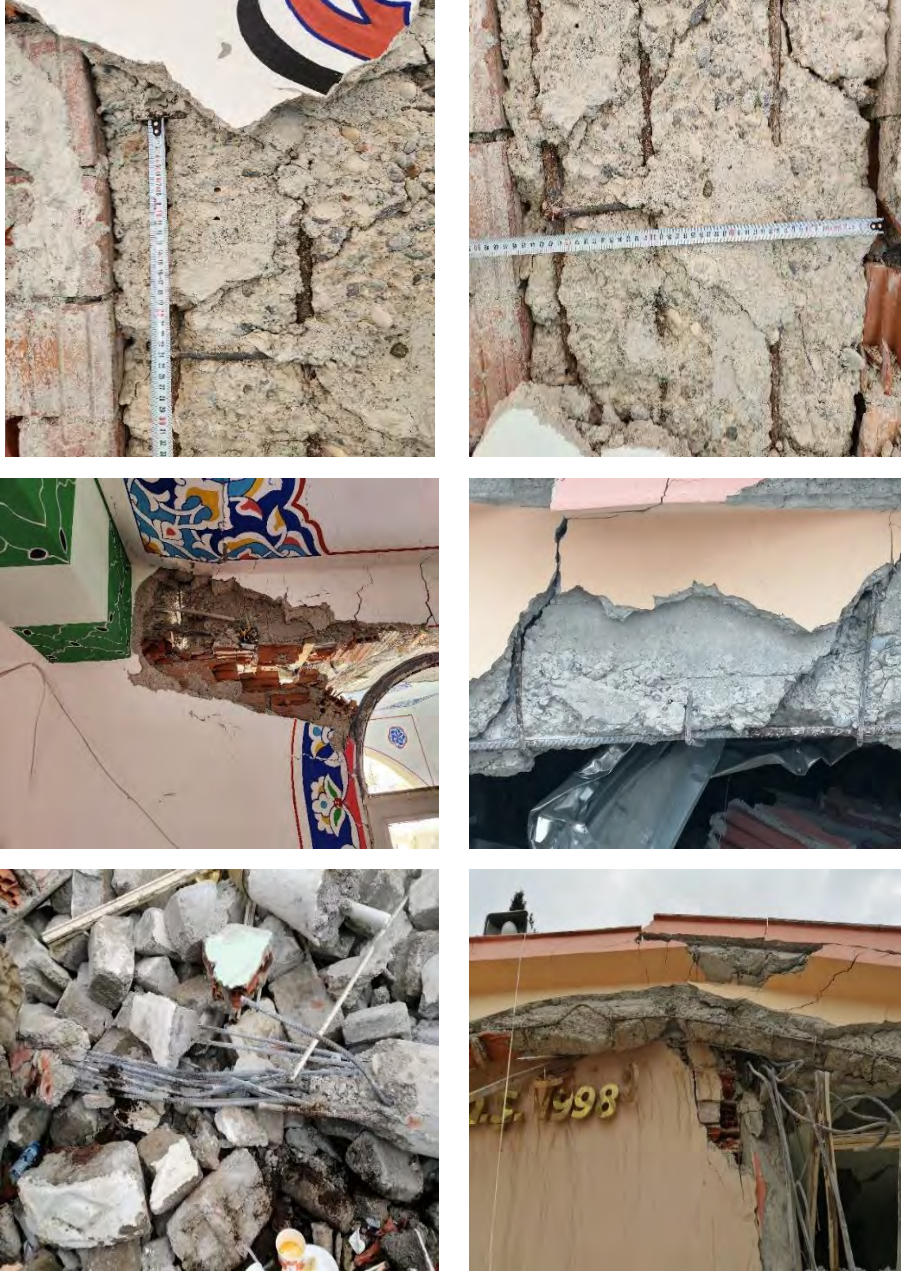
Şekil 174. Betonarme camilerde gözlemlenen donatı detay hataları

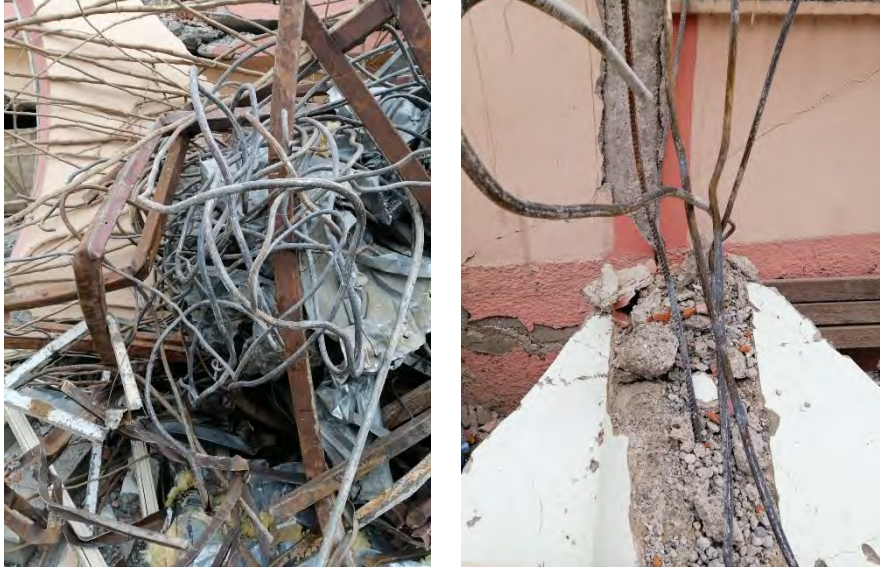
Beton ve donatı arasındaki aderans, betonarmeyi oluşturan bu iki malzemenin birlikte çalışmasını sağlayan en önemli parametrelerden birisidir. Beton ve donatı arasındaki aderansı arttırmak için donatı üzerine belirli açılarla çıkıntılar oluşturulmakta ve nervürlü donatılar üretilmektedir. Ülkemizde, ABYYHY-1975'te nervürsüz donatının kullanımına izin verilmiş, ancak ABYYHY-1998'de nervürlü donatının kullanımı zorunlu hale getirilmiştir. Söz konusu depremler sonrasında yapılan saha gözlemlerinde betonarme camilerde nervürsüz donatı kullanımının neden olduğu hasarlar tespit edilmiştir (Şekil 175).

Şekil 175. Betonarme camilerde gözlemlenen nervürsüz donatılar

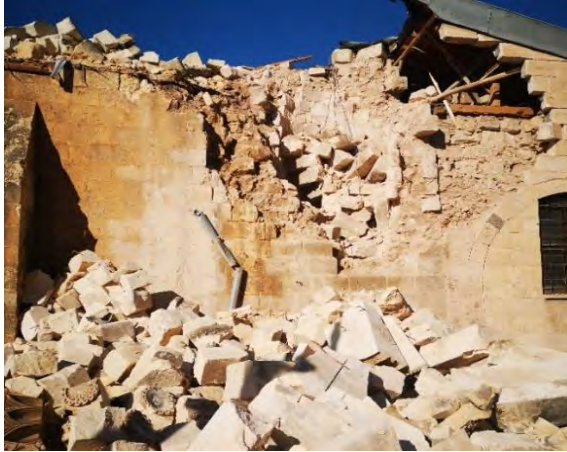
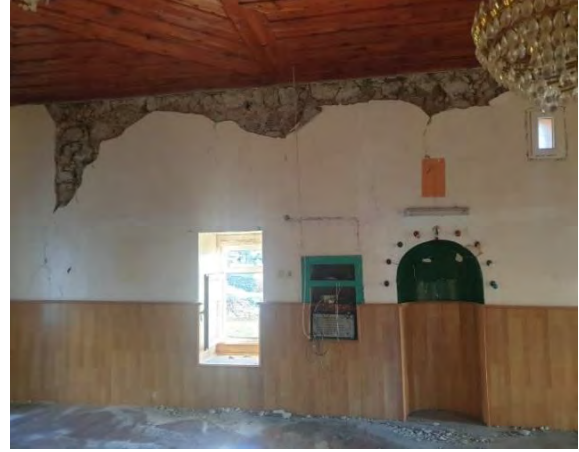
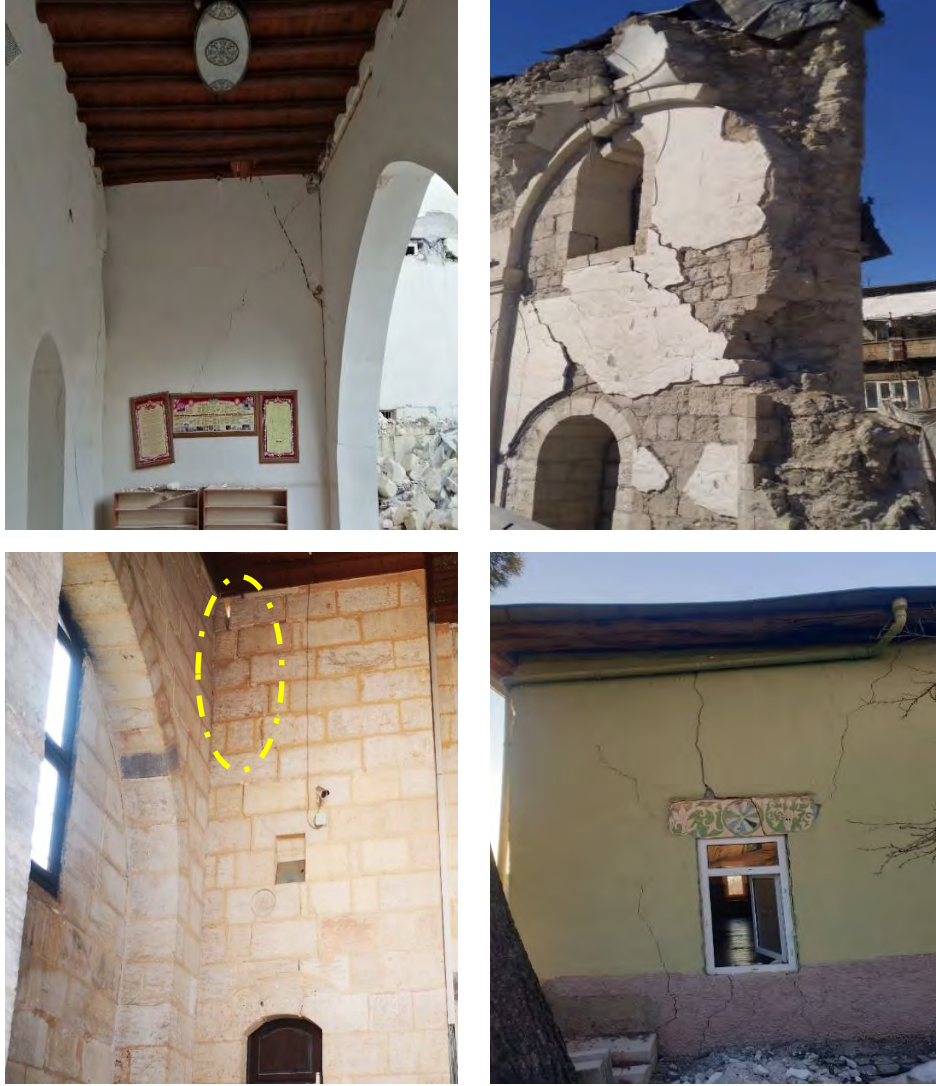
değiştirme göstermeden ani olarak göçmektedirler. Duvarlarda en çok oluşan hasarlardan birisi de çatlaklardır. Yapıdaki konumu, yayılışı, yapıdaki gerilme dağılışı çatlakların neden oluştuğu ile ilgili bilgi vermektedir. Duvarda bırakılan büyük pencere ve kapı boşlukları, ekstra gerilme yığılmalarından dolayı hasar artışına sebep olmaktadır. Yığma yapılarda çekme gerilmelerinin karşılanmasına yönelik bazı tedbirler alınmaktadır. Alınacak bu tedbirler kenet ve zivana uygulamaları olarak bilinmektedir. Yığma camilerde kullanılan kenet ve zivana tipleri Şekil 177’de verilmiştir. Yapılan saha incelemeleri sonunda tespit edilen taşıyıcı duvarlarda oluşan hasarlar Şekil 178’de verilmiştir. Yapılan saha incelemelerinde Adıyaman Ulu Cami’nin taşıyıcı elemanlarının çoğunun büyük oranda göçtüğü gözlemlenmiştir. Fakat Şekil 179’da görülen ve daha önce güçlendirme çalışması yapılmış olan yığma duvarın kısmen ayakta kaldığı gözlemlenmiştir.

Şekil 178. Yığma cami taşıyıcı duvarlarında oluşan hasarlar

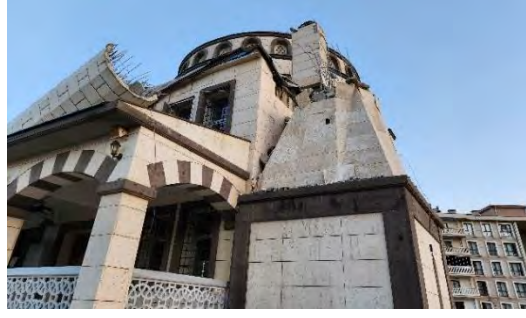
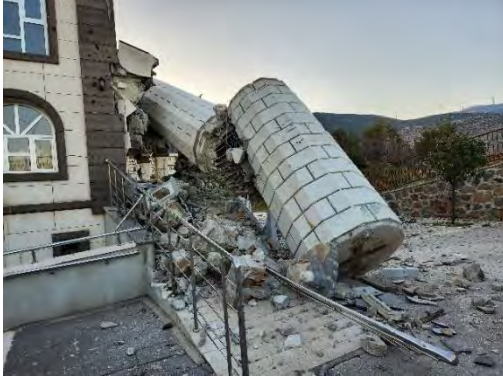
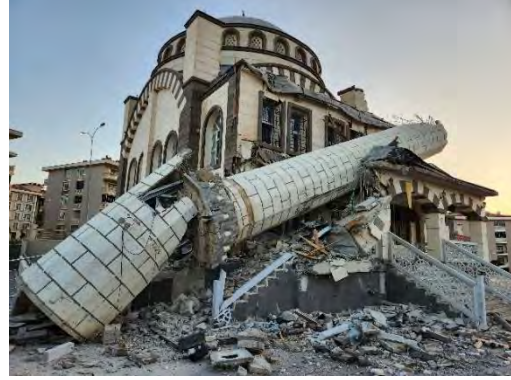
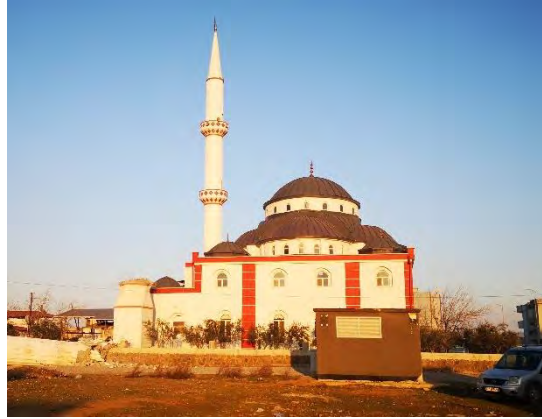
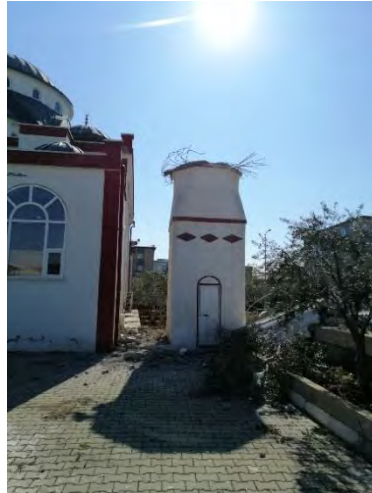
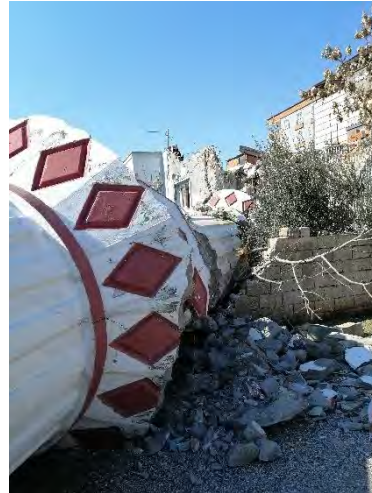
Minareler genellikle temel, kaide (kürsü), geçiş kesiti, gövde, şerefe, petek, külah ve alem gibi farklı bölümlerden oluşmaktadır (Şekil 167). Bu bölümlerden geçiş kesiti ile gövde ve petek ile külah bölümleri arasında kesit değişimi olmaktadır. Deprem bölgesinde yapılan saha gözlemlerinde betonarme minarelerde tespit edilen hasarların bu kesit değişiminin olduğu bölgelerde olduğu belirlenmiştir. Şekil 182’de minarelerin geçiş kesiti ile gövde arasındaki dayanımın yeterli olmamasında kaynaklanan göçmeler görülmektedir. Bu konudaki paydaşların kullanımına sunulmalıdır.

Şekil 182. Betonarme minarenin geçiş kesiti ile gövde arasındaki dayanımın yeterli olmaması durumu

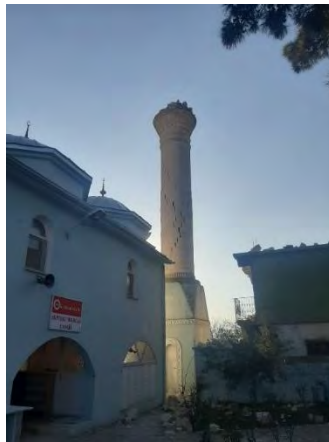
meydana geldiği yapılan gözlemlerde tespit edilmiştir. Minarenin geçiş kesiti ile gövdesi arasındaki kesitin değiştiği bölgede yeterli dayanımın olmamasından kaynaklanan hasarlar Şekil 186'da verilmiştir. Minarenin içindeki merdiven şerefe kısmına kadar devam etmekte ve petek kısmında merdiven bulunmamaktadır. Petek kısmında merdiven olmayışı bu bölgenin rijitliğinin azalmasına ve yer değiştirmelerin aniden artmasına neden olmaktadır. Bu durumda petek kısmının hasar görmesine neden olmaktadır. Sahada yapılan gözlemler sonucunda bu bölgede meydana gelmiş olan hasarlar Şekil 187'de verilmiştir.

Şekil 187. Petek bölümünde tespit edilen hasarlar
