## KİMLİK / KÜLTÜR / MEKÂN ÜÇGENİNDE BİR TARİHİ MERKEZ: SÜRDÜRÜLEBİLİRLİK BAĞLAMINDA SANTA HARABELERİ

Murat TUTKUN\*

\* Yrd. Doç. Dr., Karadeniz Teknik  
Üniversitesi, Mimarlık Fakültesi,  
Mimarlık Bölümü  
m\_tutkun@ktu.edu.tr

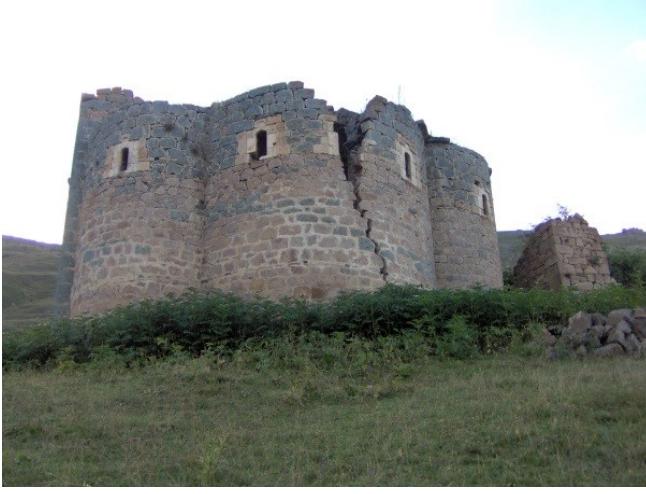
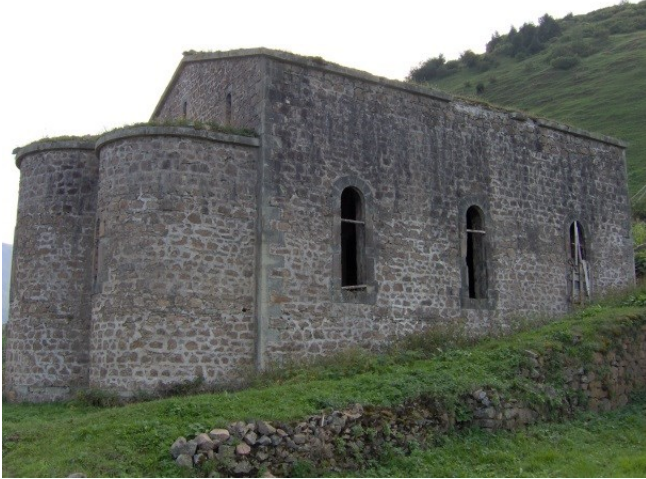
**Resim 5.** Santa'da İşhanlı ve Binatlı kiliseleri

Mahallelerin birbirinden uzaklıkları bir veya birkaç km'yi bulabilmektedir. Her mahallede tümüyle taştan inşa edilmiş tek katlı konutlar, taş cephe bir veya iki kilise ve şapel, hemen hemen her sokak başında bir çeşme bulunmaktadır. Kiliselerin büyüklükleri ve sayıları, mahallelerin nüfusları ile orantılıdır. Santa'da yer aldığı bilinen 7 mahalle içerisindeki 8 kiliseden geriye sadece dış duvarları ayakta kalmıştır. 8 Kilise'den Binatlı'da yer alan Kilise ise, çatısı ve dış duvarları ile birlikte bütün olarak ayakta kalan tek örnektir.

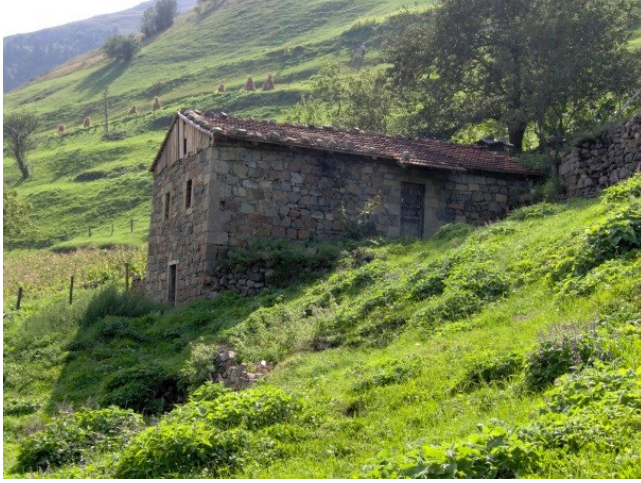
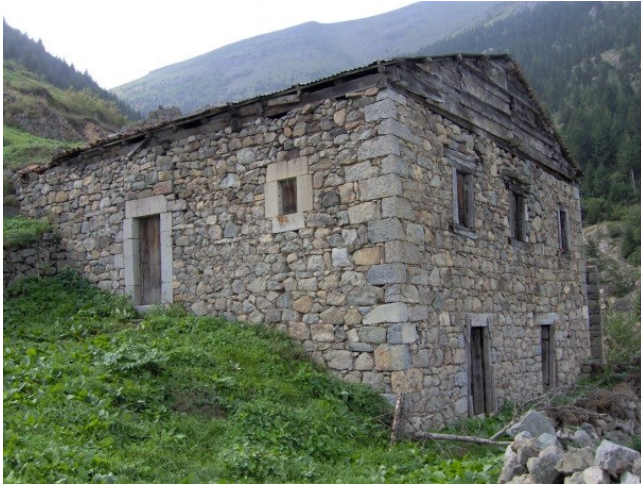
**Resim 6.** Santa harabelerinde konut plan ve cepheleri

Santa'da konutlar; genellikle iki katlı, seyrek olarak üç katlı yapılmıştır. Malzeme olarak taş, örtü malzemesi olarak ise kiremit kullanılmıştır. Hemen hemen her evin giriş kısmı iki kısma ayrılmaktadır. Bunlardan biri inekler için ahır olarak, diğeri ise odun, sepet, tarım aletleri için depo olarak kullanılmıştır. Ahırın havalandırma ve ışık için küçük bir penceresi bulunmaktadır. Bu pencere ineklerin soğuktan korunması için küçük yapılmıştır. Ahırın tabanı, hayvan idrarlarının dışarı akması için eğim verilerek yapılmış tahta döşemedendir. Duvarların birinde ineklere yem olarak verilen otların yerleştirilmesi için "Panthenin" denilen bir yer ve inekleri boyunlarından bağlamak için bir ip bulunmaktadır. Gübre, kış boyunca ahır dışındaki ön duvarın önünde toplanmakta ve ilkbaharın başlamasıyla birlikte kadınların özel geniş sepetleri ile daha iyi verim almak için sebze bahçelerinde veya tarlalarda kullanılmaktadır.<sup>36</sup>

Evlerin geniş olan 1. katları konut olarak kullanılmıştır. Seyrek olarak üst katın bir bölümü ahşap duvar ile ayrılmaktadır. Ocak ve baca genellikle evlerin doğu tarafında bulunmaktadır. "Dranin" denilen baca yüksektir ve dumanın rüzgârdan içeriye girmesini önlemek için çatının daha üzerindedir. Ocağın ön tarafında yemek kabının yerleştirilmesi için kullanılan demirden yapılmış bir üçayak bulunmaktadır. Kış aylarında ineklerin kontrol edilebilmesi için, ahır ile irtibatı olan ve "hapiang" denen özel bir bodrum kapağı bulunmaktadır.<sup>37</sup>

Doğu Cephesi

Kuzey Cephesi

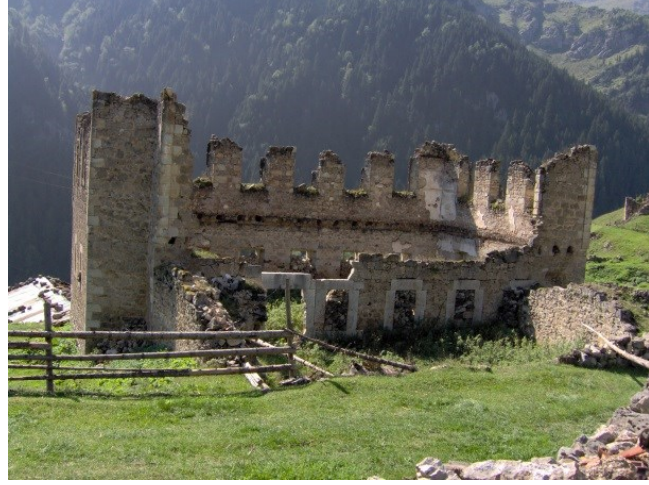
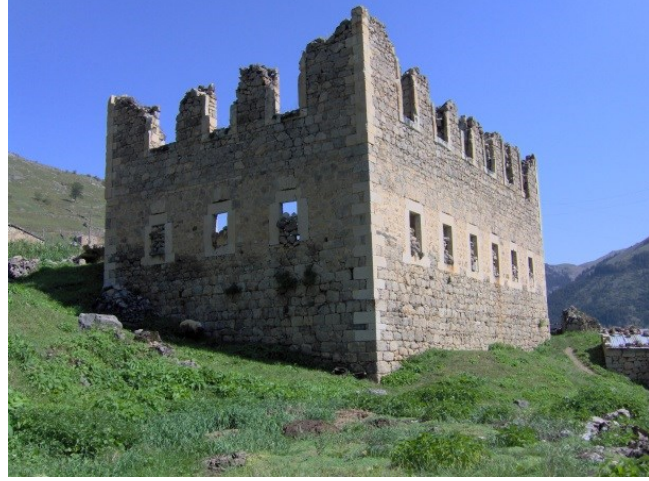
**Resim 9.** Santa Harabeleri Piştöflu Mahallesi okul binası

Mahalle ortasındaki meydan sınırında yer alan okul binasının, 1923 yılında 7 sınıftan oluştuğu yönünde bilgilere ulaşılmıştır. Söz konusu binanın yapım sisteminden ve yakın bölgelerde yer alan benzer mimari örneklerden yola çıkılarak, binanın 2 katlı olduğu düşünülmektedir. Günümüzde ise binanın çatısı ve dış duvarlarının üst kısımları tamamen yıkılmıştır. Sağlam kalan dış duvarlar üzerinde çeşitli hasarlar ve çatlaklar göze çarpmıştır. Binanın döşemeleri tamamen yok olmuştur. Bina üzerinde döşemelere ait sadece birkaç dış duvar-döşeme bağlantısı izlerine rastlanmıştır.

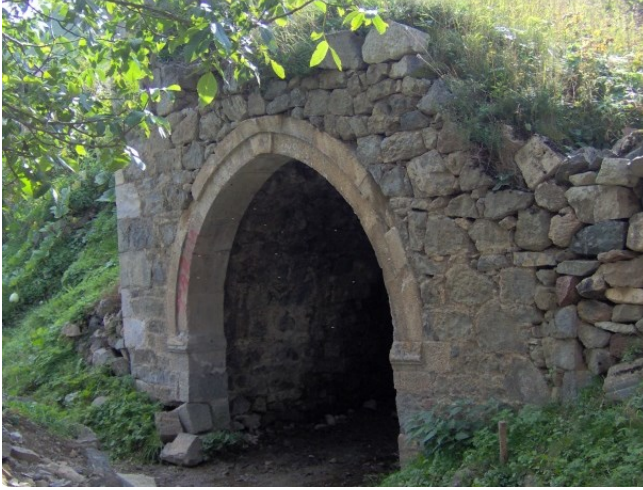
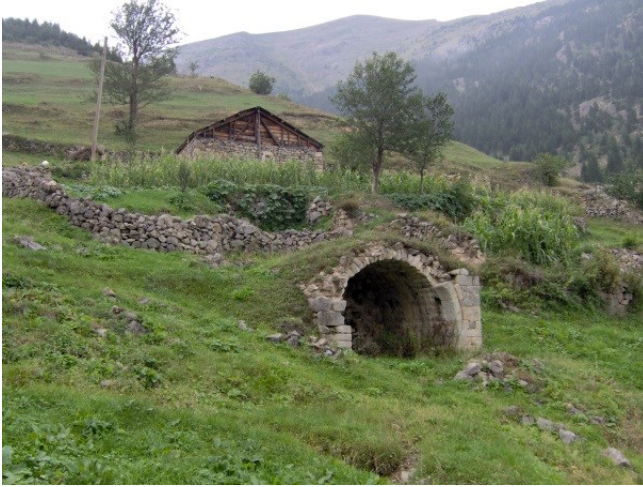
**Resim 10.** Santa Harabeleri çeşme plan ve cephesi

Aktif olarak kullanıldığı dönemlerde, soğuk suları ile meşhur olan Santa Mahalleleri'nde, "pegad" adı verilen su kuyuları bulunmaktadır. Bu kuyular aktıkları mahallenin, yörenin ya da evin isimleri ile anılmaktadır. Kuyular içerisinde daima durgun su bulunmaktadır. Köy dışında bulunan çeşmeler özel olarak yapılmış "kutsal" denilen taş yapılar içinde bulunmaktadır. Pek çok kuyu taştan yapılan kubbeli bir yapı ile çevrilmiştir. Köy içinde yer alan kuyularda

genellikle yoldan geçen insanların su içmesi için, kuyu duvarına asılmış zincirli bakır kovalar bulunmaktadır.<sup>40</sup>
